## Summarischer Bericht

<b>Luftfahrzeug</b>	Reims Aviation S.A. F177RG	HB-CGM
<b>Halter</b>	Haltergemeinschaft Helba, Oesterweg 16, 5024 Küttigen	
<b>Eigentümer</b>	Haltergemeinschaft Helba, Oesterweg 16, 5024 Küttigen	
<b>Pilot</b>	Schweizer Staatsbürger, Jahrgang 1949	
<b>Ausweis</b>	Berufspilotenlizenz für Flugzeuge ( <i>Commercial Pilot Licence Aeroplane</i> – CPL(A)) nach der Europäischen Agentur für Flugsicherheit ( <i>European Aviation Safety Agency</i> – EASA), ausgestellt durch das Bundesamt für Zivilluftfahrt (BAZL)	
<b>Flugstunden</b>	<b>insgesamt</b> 1573 h	<b>während der letzten 90 Tage</b> 9:32 h
	<b>mit dem Vorfallmuster</b> 185 h	<b>während der letzten 90 Tage</b> 9:32 h
<b>Fluglehrer</b>	Schweizer Staatsbürger, Jahrgang 1968	
<b>Ausweis</b>	CPL(A) nach EASA, ausgestellt durch das BAZL	
<b>Flugstunden</b>	<b>insgesamt</b> 10 900 h	<b>während der letzten 90 Tage</b> 140 h
	<b>mit dem Vorfallmuster</b> 30 h	<b>während der letzten 90 Tage</b> 4 h

<b>Ort</b>	Regionalflugplatz Birrfeld (LSZF)	
<b>Koordinaten</b>	---	<b>Höhe</b> ---
<b>Datum und Zeit</b>	20. April 2017, 9:30 Uhr (LT = UTC + 2 h) Alle Angaben in diesem Bericht in Lokalzeit	
<b>Betriebsart</b>	Privat	
<b>

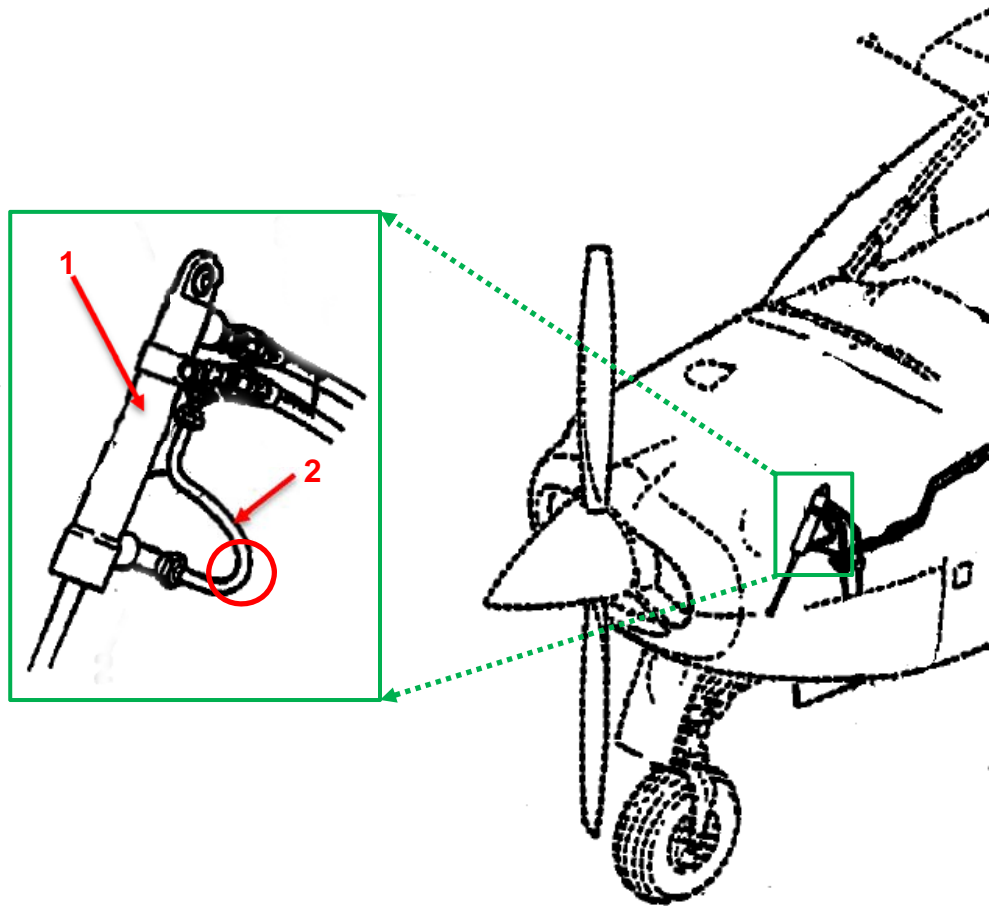
Bei der Untersuchung des hydraulisch betriebenen Ein- und Ausfahrmechanismus des Fahrwerkes wurde eine Hydraulikleckage in der Zuleitung zum Hydraulikzylinder des Bugfahrwerkes gefunden. Der Riss befand sich auf der Innenseite des gebogenen Aluminiumrohres, durch das der hydraulische Druck beim Einfahren des Bugfahrwerkes aufgebaut wird (vgl. Abbildung 1 und Abbildung 2).

**Abbildung 1:** Hydraulikzylinder des Ausfahrmechanismus des Bugfahrwerkes (Pfeil 1) und gebogenes Aluminiumrohr der hydraulischen Zuleitung (Pfeil 2). Der rote Kreis kennzeichnet die Position, wo sich der Riss im Aluminiumrohr befand. Auszug aus dem *parts catalog* von Piper Aircraft Inc., Anpassungen durch die SUST.

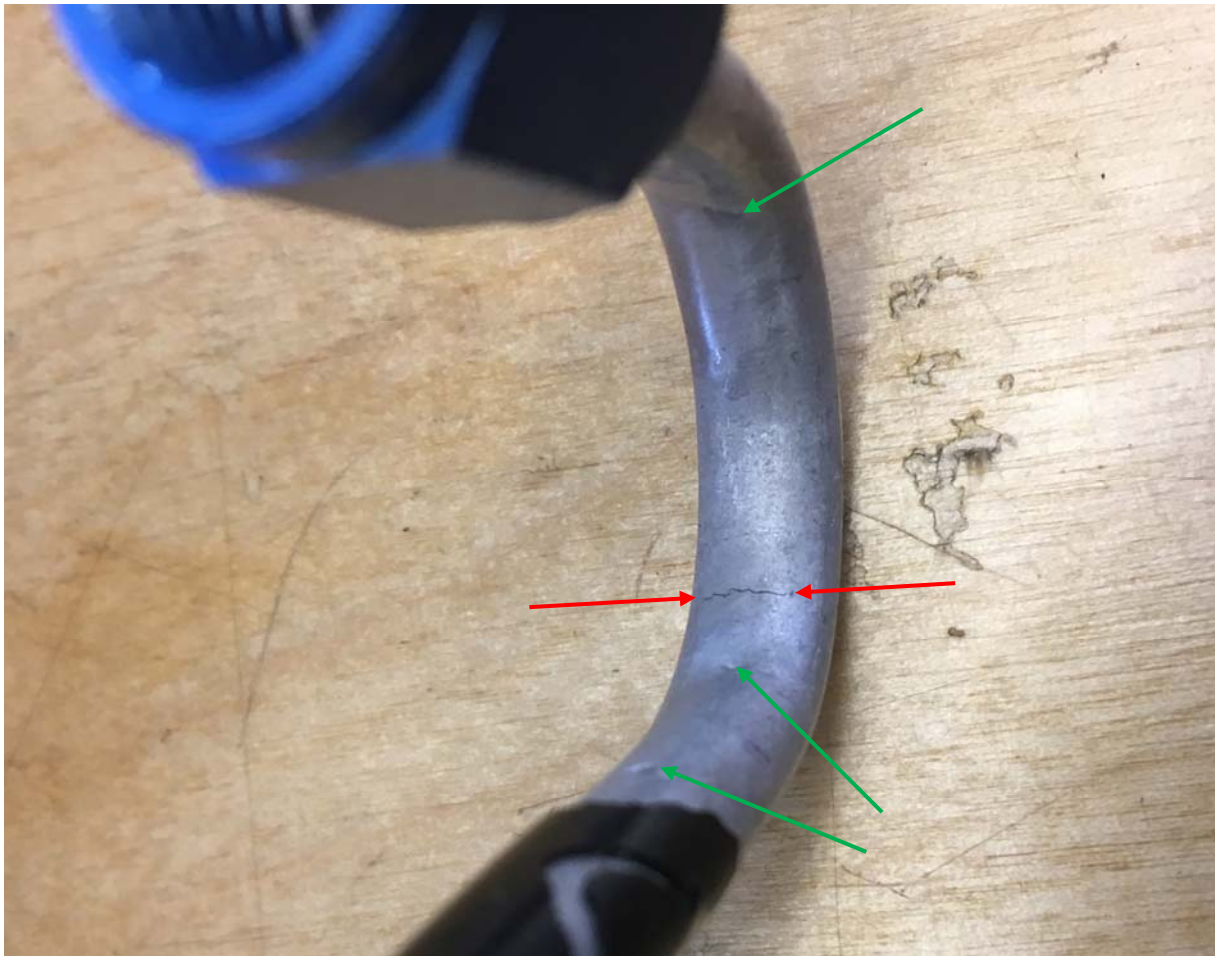
Der Querschnitt des Aluminiumrohres war im gebogenen Bereich nicht mehr kreisförmig, sondern oval abgeflacht. Dies kann auftreten, wenn das Aluminiumrohr zum Beispiel mit einem zu engen Radius gebogen wird oder mit ungeeignetem Werkzeug resp. von Hand verformt wird. Das Aluminiumrohr wies an mehreren Stellen leichte, zum Teil scharfkantige Eindellungen auf (vgl. Abbildung 2), die ebenfalls auf eine unsachgemäss durchgeführte Biegung des Aluminiumrohres hinweisen. Es ist anzunehmen, dass sich durch die übermässige, plastische Verformung im Bereich des gebogenen Aluminiumrohres ein Riss ausbilden und durch diesen die Hydraulikflüssigkeit auslaufen konnte.

**Abbildung 2:** Gebogenes Aluminiumrohr der hydraulischen Zuleitung des Bugfahrwerkmechanismus. Die roten Pfeile kennzeichnen den Riss im Rohr, wo die Leckage der Hydraulikflüssigkeit auftrat. Die scharfkantigen Eindellungen im Rohr sind mit den grünen Pfeilen markiert.

Der schwere Vorfall ist darauf zurückzuführen, dass die Hydraulikflüssigkeit des Fahrwerkmechanismus über einen Riss in einem gebogenen Aluminiumrohr auslief und sich das Fahrwerk in der Folge sowohl mit dem normalen Fahrwerkshebel wie auch mit dem entsprechenden Notfallverfahren mit der Handpumpe nicht mehr ausfahren liess. Der Riss entstand mit grosser Wahrscheinlichkeit durch eine unsachgemässe Biegung des Aluminiumrohrs.
