Summarischer Bericht

Luftfahrzeugmuster	Mooney M22	HB-DVZ		
Halter	Privat			
Eigentümer	Privat			
Pilot	Schweizer, Jahrgang 1933			
Ausweis	Privatpilotenlizenz für Flugzeuge (<i>Private Pilot Licence Aeroplane – PPL(A)</i>) nach der Europäischen Agentur für Flugsicherheit (<i>European Aviation Safety Agency – EASA</i>), ausgestellt durch das Bundesamt für Zivilluftfahrt (BAZL)			
Flugstunden	insgesamt	1355 h	während der letzten 90 Tage	3:45 h
	auf dem Vorfalldmuster	ca. 700 h	während der letzten 90 Tage	3:45 h
Ort	Wangen-Lachen (LSPV)			
Datum und Zeit	5. März 2018, 11:30 Uhr (LT = UTC + 1 h)			
Betriebsart	Privat			
Flugregeln	Sichtflugregeln (<i>Visual Flight Rules – VFR</i>)			
Startort	Wangen-Lachen (LSPV)			
Zielort	Wangen-Lachen (LSPV)			
Flugphase	Landung			
Art des schweren Vorfalls	Kontrollverlust			
Personenschaden	Besatzungsmitglieder	Passagiere	Drittpersonen	
Leicht verletzt	0	0	0	
Nicht verletzt	1	0	Nicht betroffen

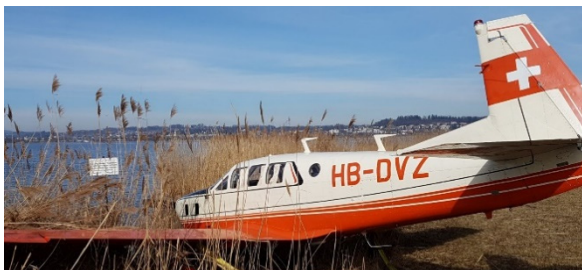
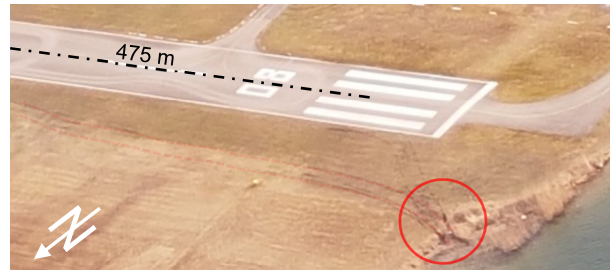
Der Pilot gab, nach der Landung vorsichtig die Radbremsen betätigt zu haben, um ein Blockieren der Räder zu verhindern. Während des Ausrollens stellte er fest, dass das Flugzeug nach rechts gierte und sich zusehends dem rechten Pistenrand näherte. Nachdem das rechte Rad den Pistenrand überrollt hatte, gelang es dem Piloten nicht, die HB-DVZ vom angrenzenden Wiesland zurück auf die Piste zu steuern. Im weichen Untergrund wurde das Flugzeug derart verzögert, dass es wenige Meter vor dem Ufer zum Stillstand kam (vgl. Abbildungen 1).

Abbildungen 1: Endlage der unbeschädigten HB-DVZ wenige Meter vor dem Seeufer (roter Kreis) nach der Landung auf Piste 26 sowie die Rollspuren im weichen Untergrund des nördlichen Wieslands. Die schwarze Strichpunktlinie (links) zeigt die benötigte Landedistanz ab Pistenchwelle 26.

Der vorliegende Fall lässt erkennen, dass in Wangen-Lachen insbesondere für Flugzeuge mit hoher Endanfluggeschwindigkeit nur eine geringe Reserve zur Verfügung steht, um das Flugzeug innerhalb der verfügbaren Pistenlänge kontrolliert bis zum Stillstand abzubremsen. Entsprechend muss frühzeitig ein Durchstart (*go around*) oder ein Aufsetzen und Durchstarten (*touch-and-go*) eingeleitet werden, falls der Anflug zu schnell oder das Aufsetzen zu spät oder nicht auf der Mittellinie der Piste erfolgt. Dem Piloten standen ausser der GPS-Angabe zur Geschwindigkeit über Boden (*ground speed*) keine augenfälligen Anzeichen zur Verfügung, um die positive Windscherung im Endanflug auf die Piste 26 zu erkennen.
