# **CAPAIAN KINERJA INVESTIGASI KESELAMATAN TRANSPORTASI TAHUN 2017**

**SUB KOMITE INVESTIGASI KECELAKAAN PENERBANGAN**

#### TABRAKAN: PK-LBS & PK-TNJ (BATIK AIR DAN TRANS NUSA)

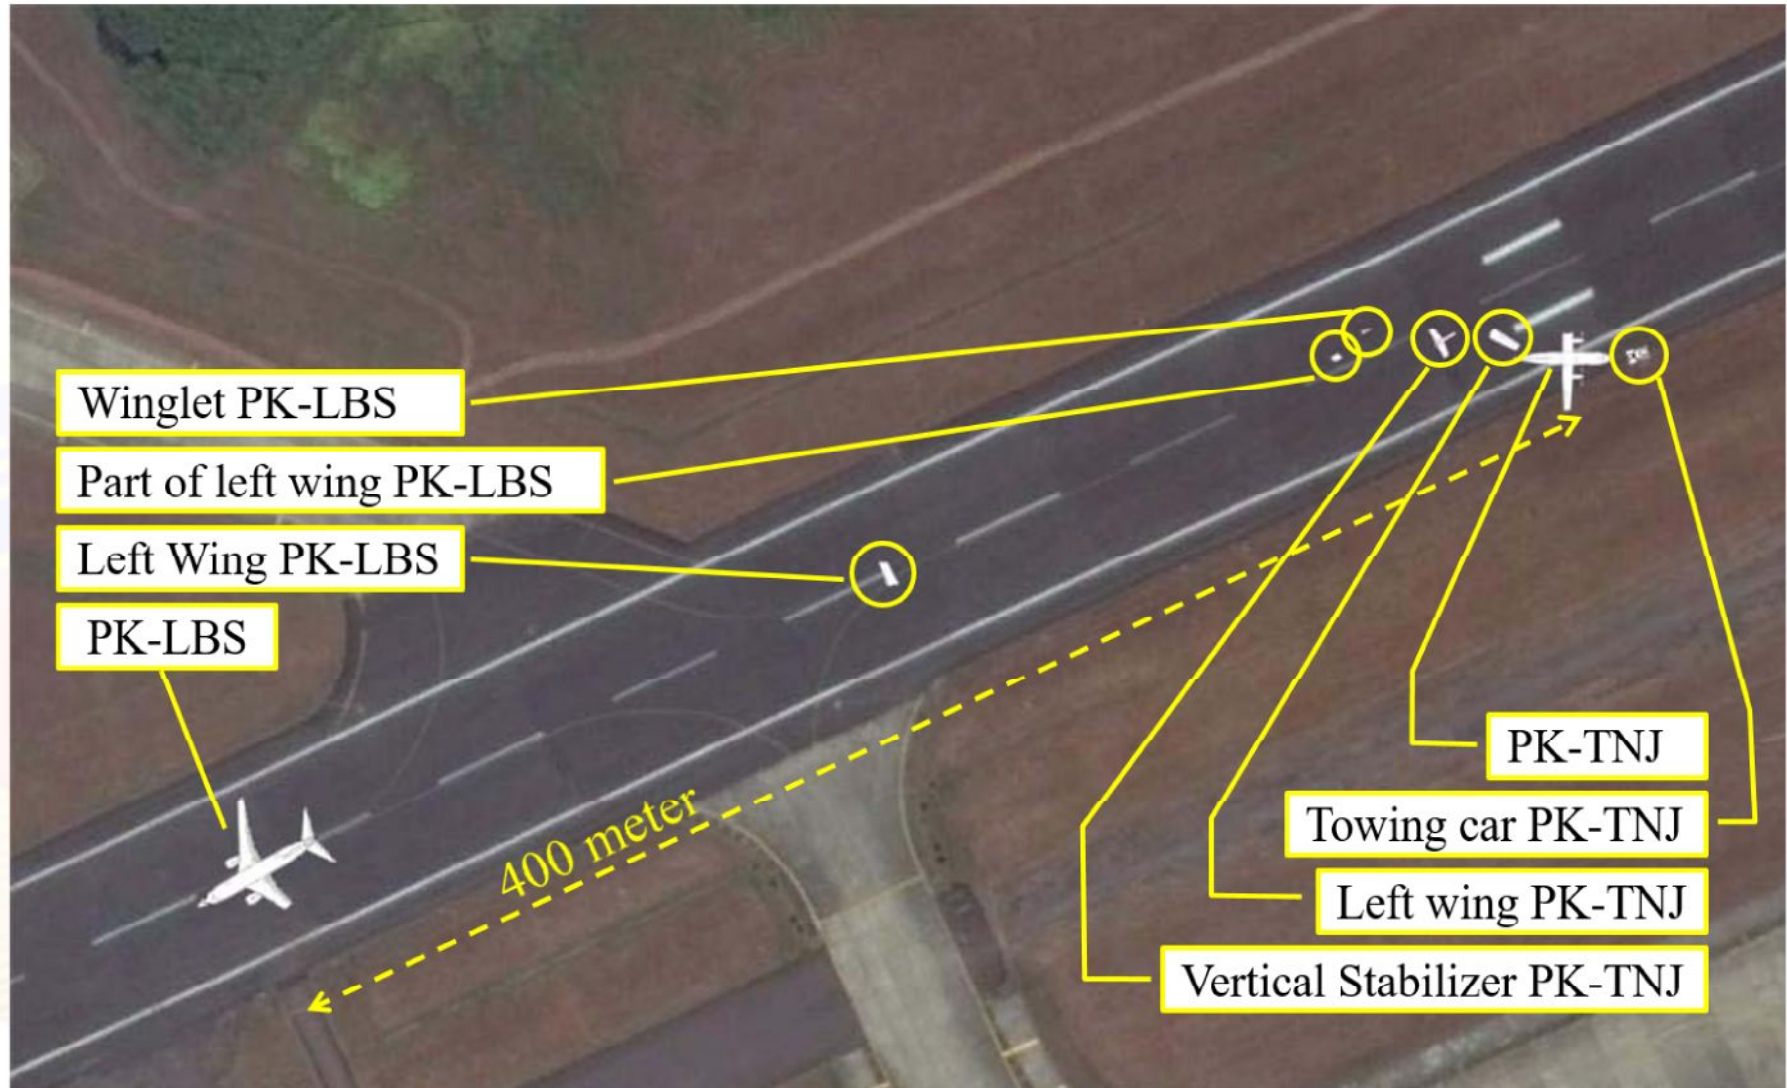
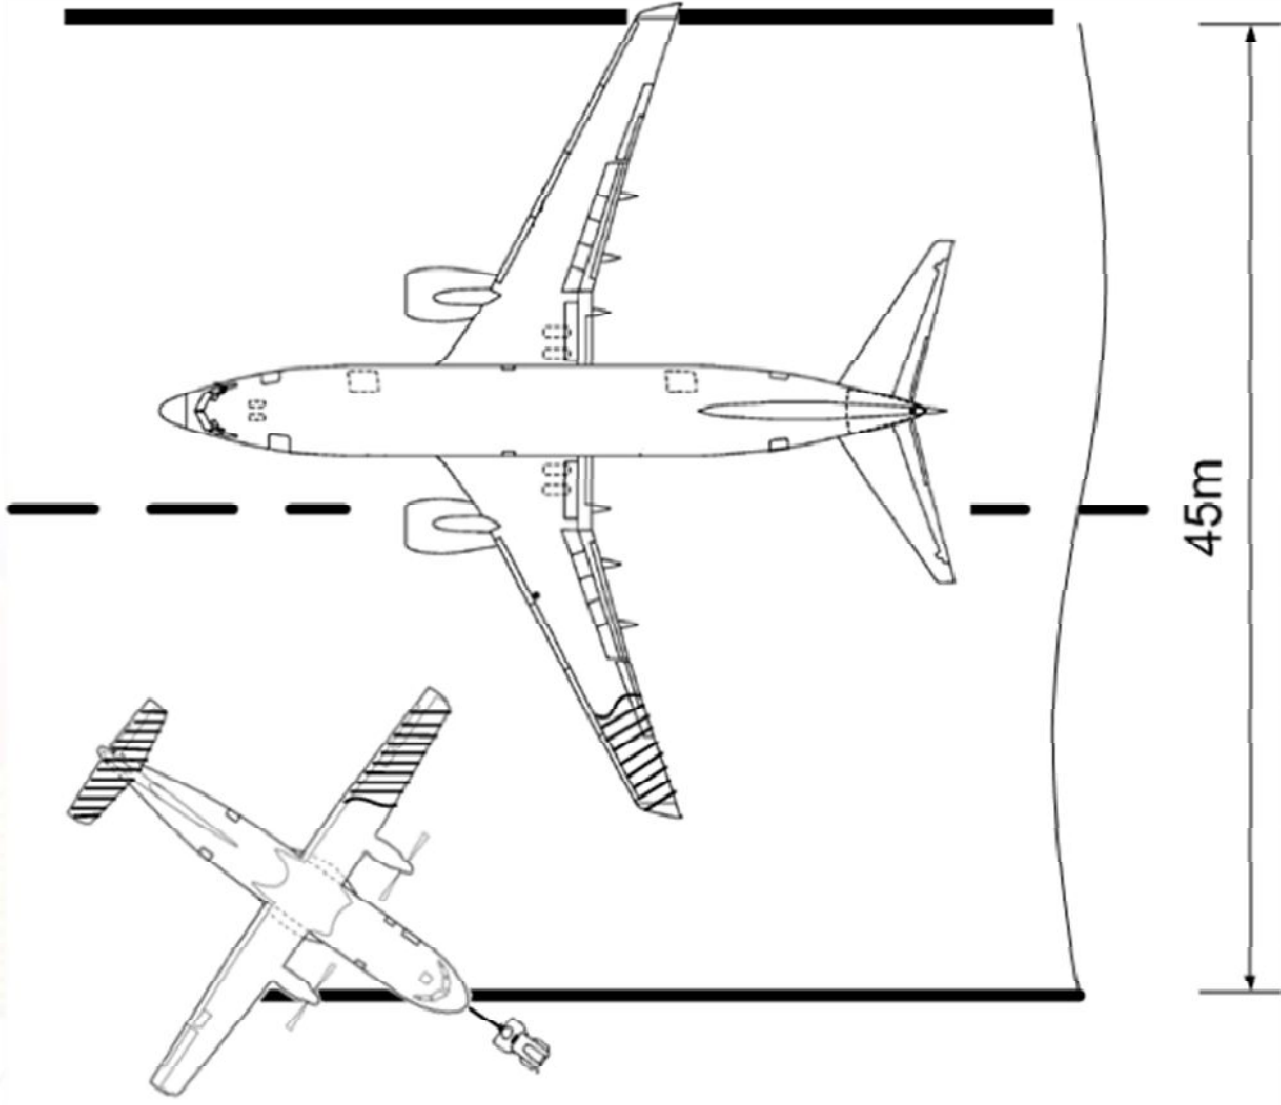
Pada malam tanggal 4 April 2016, B737-800, PK-LBS (ID 7703) yang sedang takeoff di runway 24 Halim Perdanakusuma International Airport, Jakarta dengan tujuan Makassar **bertabrakan** dengan pesawat ATR 42-500, PK-TNJ yang sedang ditowing (ditarik) dari North apron ke South apron.

Keputusa pilot dan pengemudi *towing car* untuk saling menjauh dari garis tengah landasan, menghindarkan tabrakan di tengah (head to head) namun demikian tabrakan antar sayap tidak terhindarkan. Tabrakan antar sayap beresiko lebih rendah disbanding tabrakan di tengah.

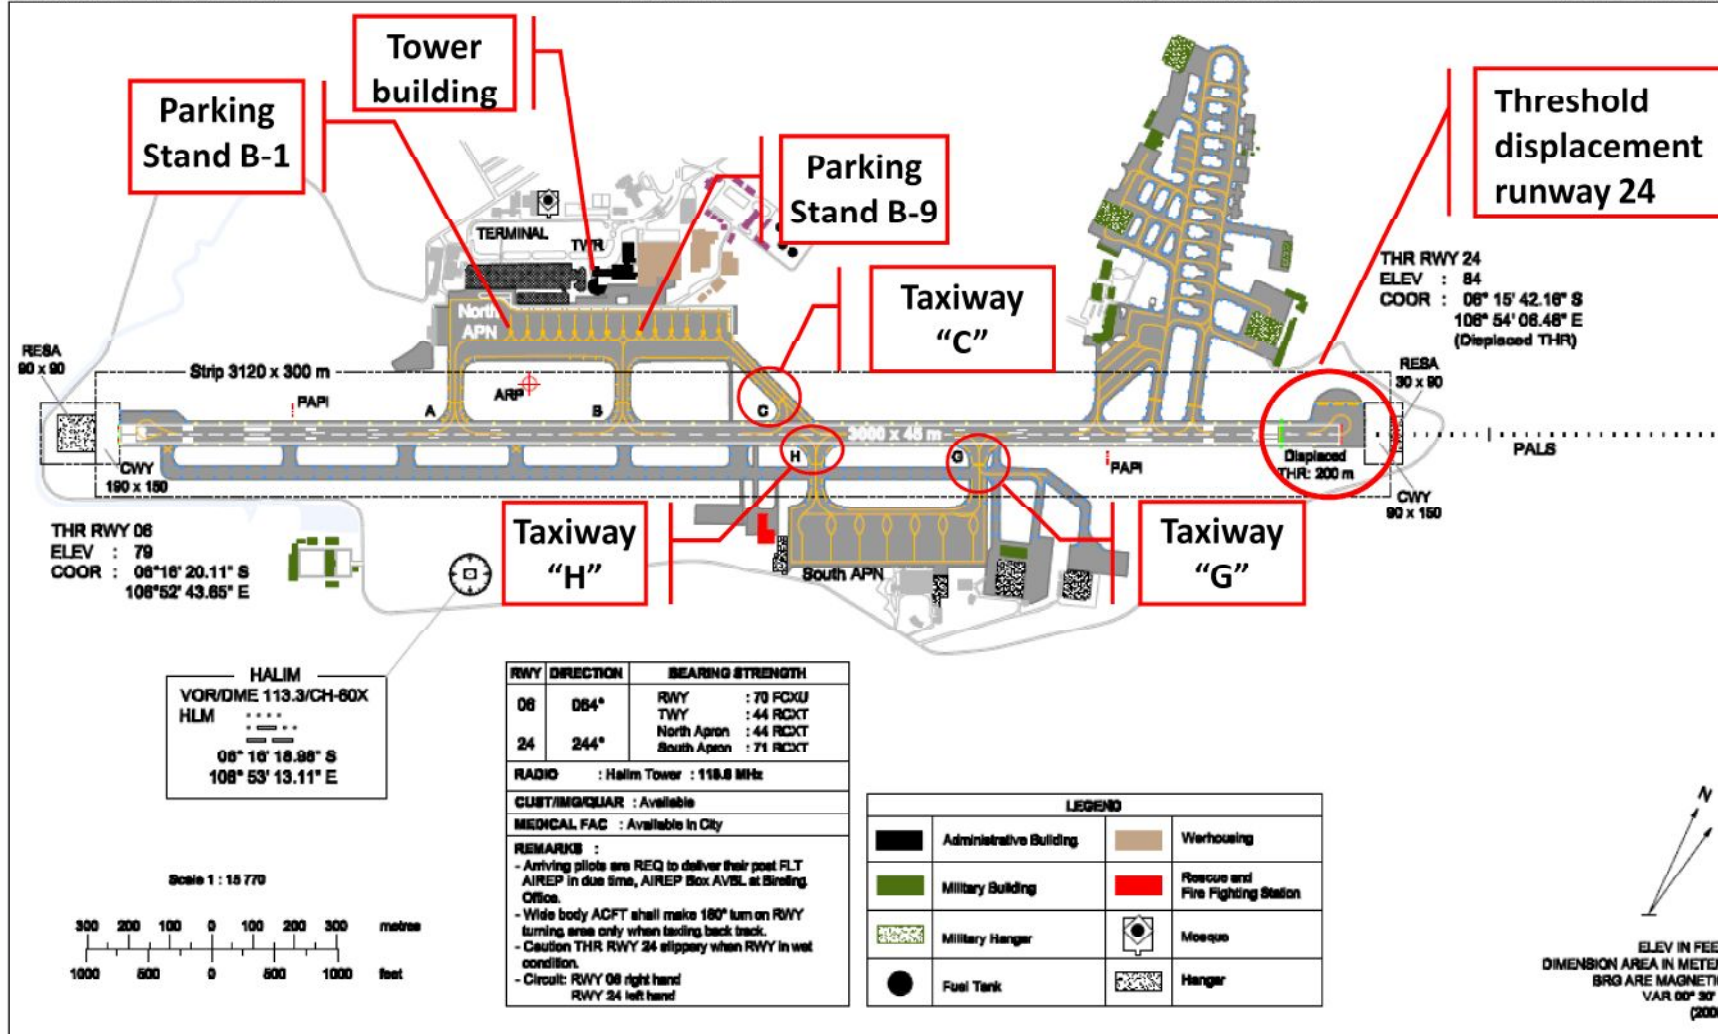
WIHH AD 2.2  
JAKARTA  
Halim Perdanakusum

- Saat terakhir assistant controller melihat pesawat ATR adalah saat melintas di depan tower. (dekat parkir B5)
- Pesawat ATR kemudian mengikuti pesawat Batik yang sedang masuk di runway 24.
- Pilot Batik tidak menyadari telah bertabrakan dengan pesawat lain sampai saat berada di terminal.

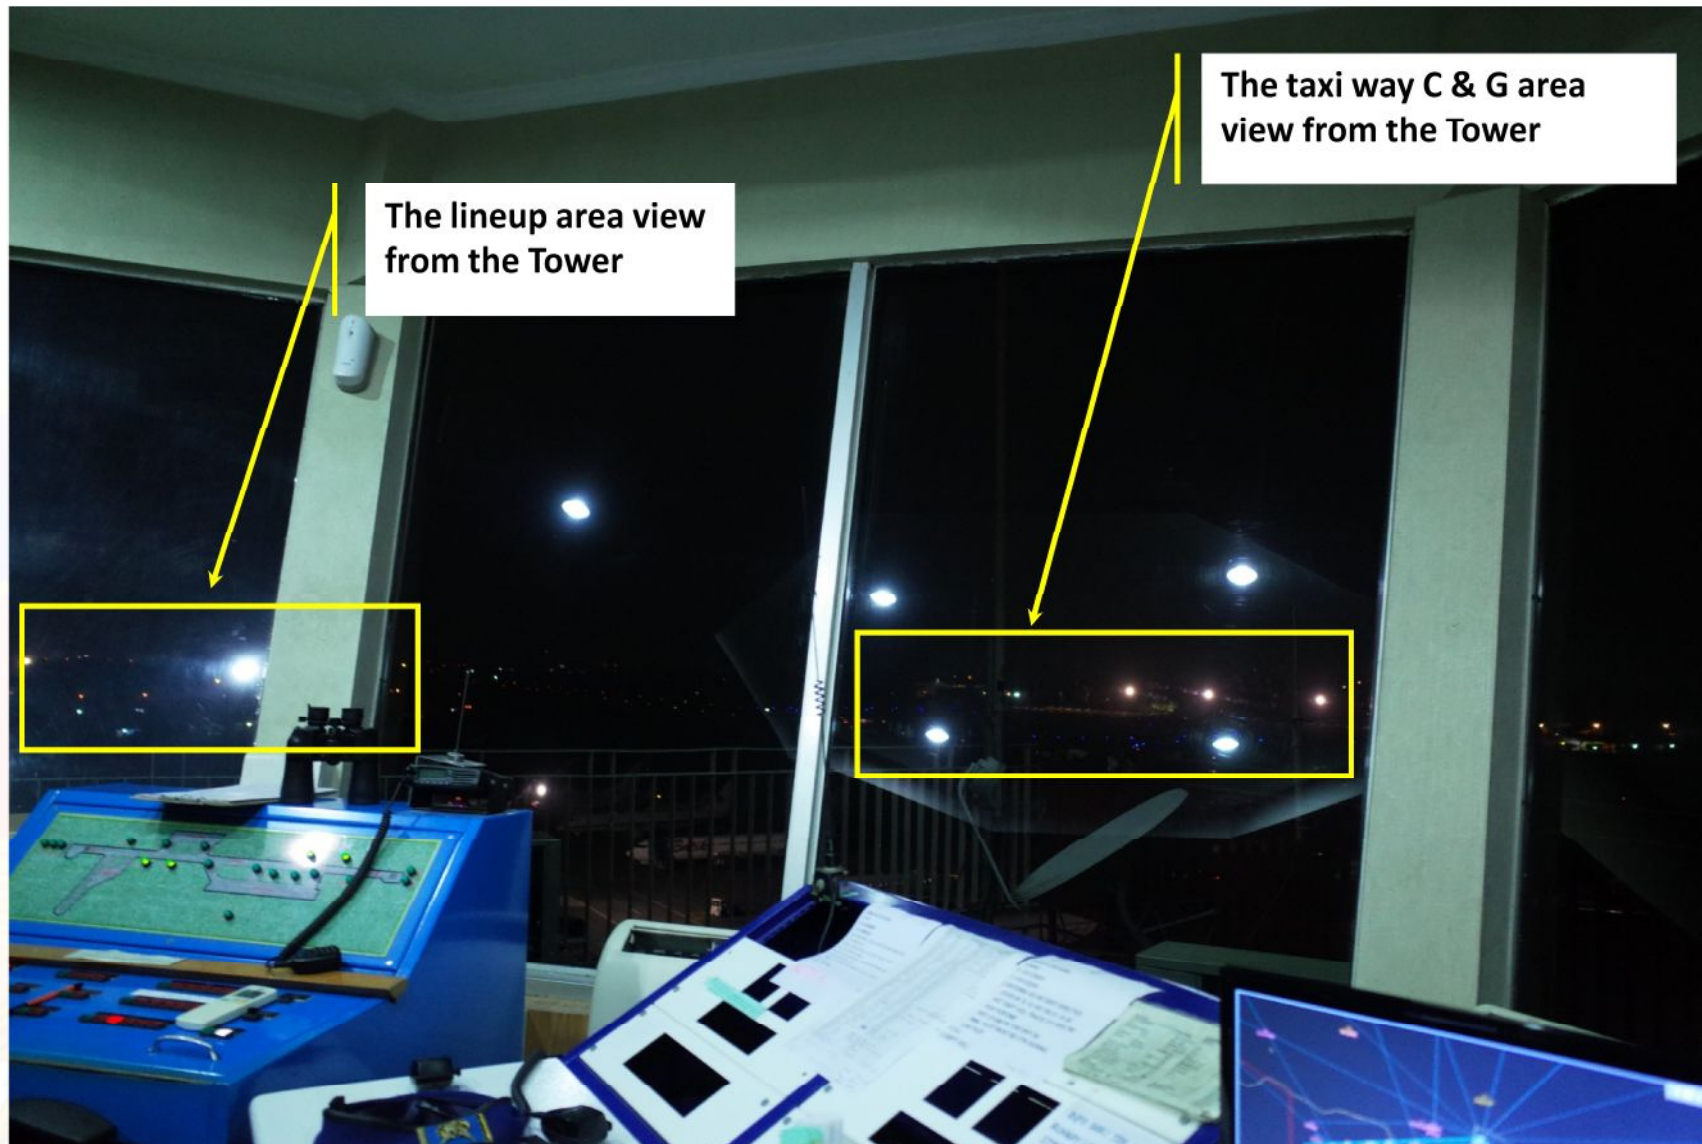
- Lampu langit-langit di ruangan tower menyala dan menyebabkan pantulan di kaca tower. Pantulan ini mengurangi kemampuan controller untuk melihat benda di luar tower.

The lineup area view from the Tower

The taxi way C & G area view from the Tower

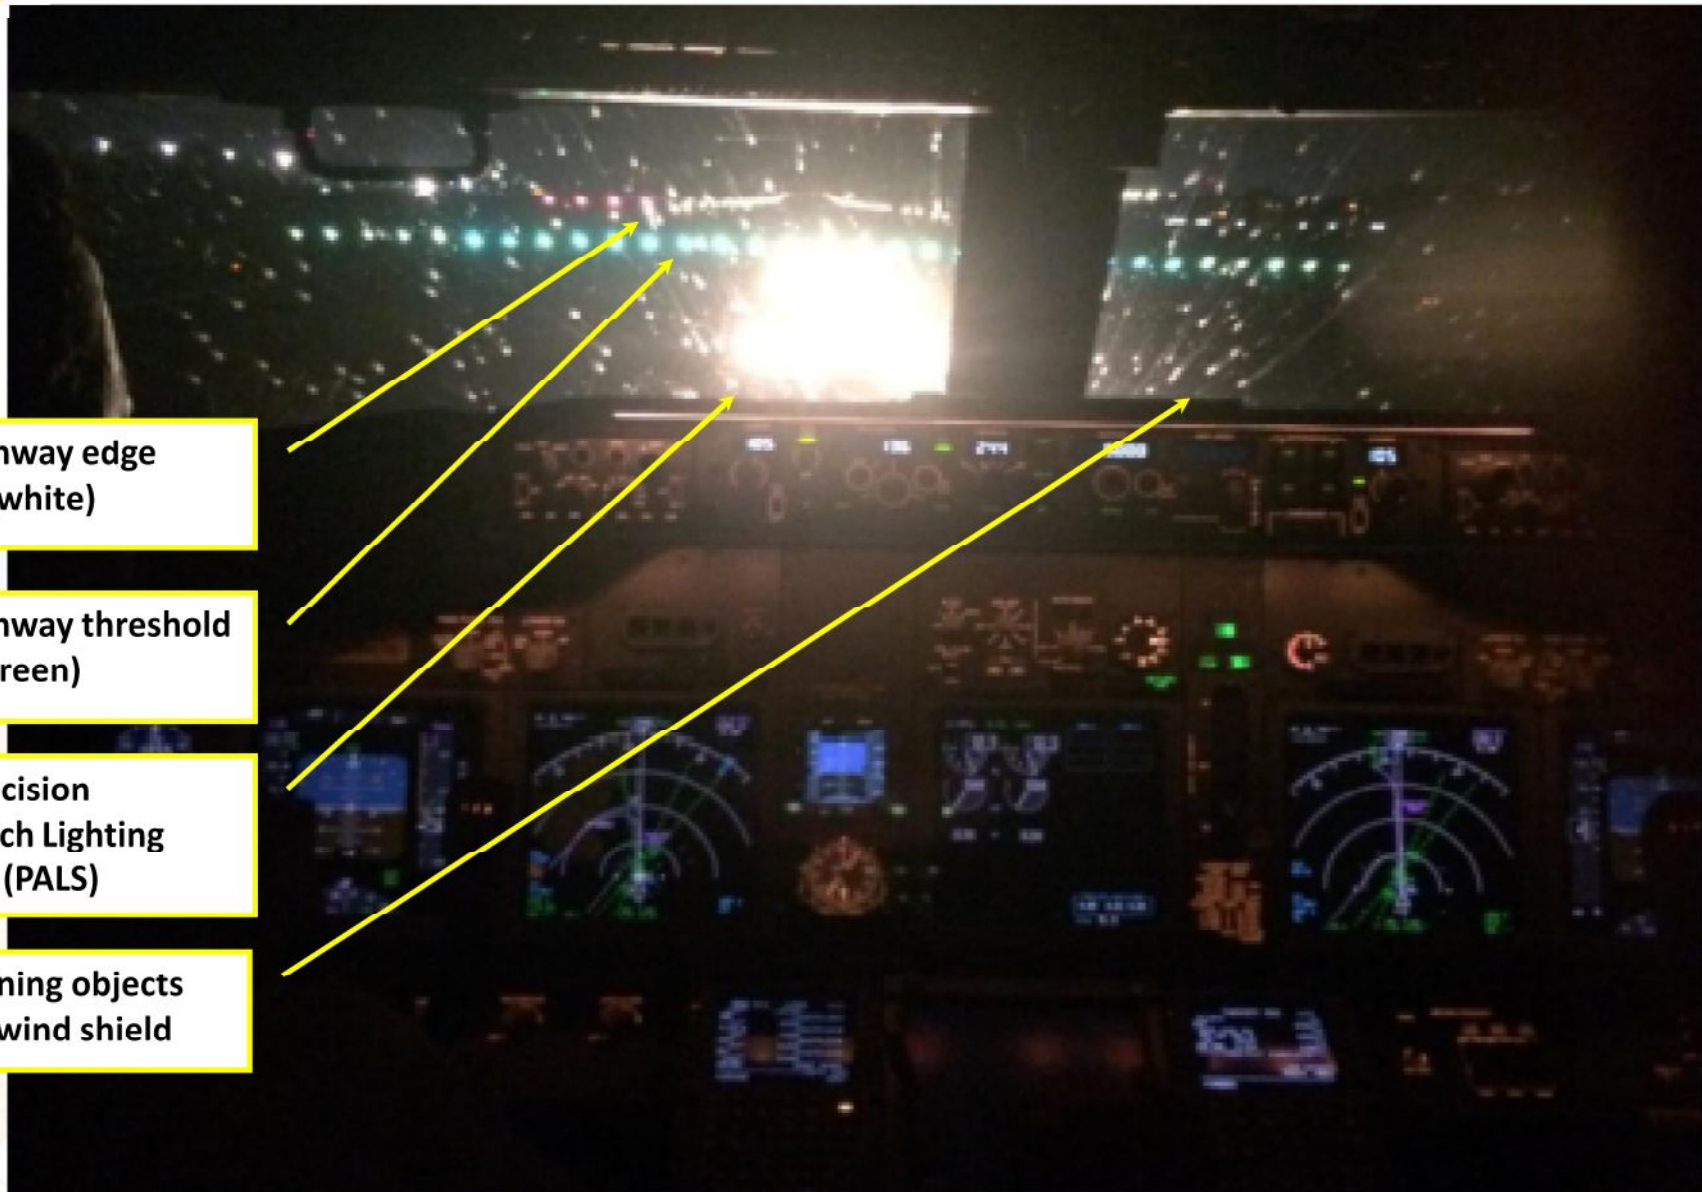
- Pesawat Batik Air berputar di turn pad runway 24, yang berada 200 m sebelum runway threshold. Pilots merasa bahwa cahaya di sekitar turn pas area tersebut sangat terang and beberapa saat mengganggu penglihatan mereka.
- .....According to the widely accepted duplicity theory of vision, the rods are responsible for vision under very dim levels of illumination (scotopic vision), and the cones function at higher illumination levels (photopic vision). – US Air Force School of Airspace Medicine Brook AFB Texas.

The shining objects on the wind shield

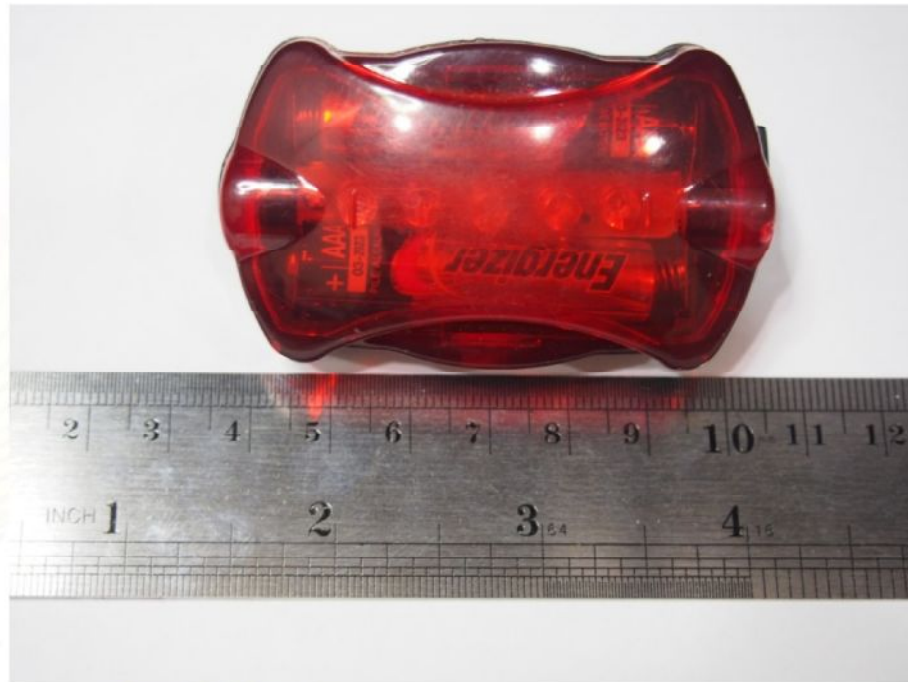
- Pesawat ATR ditowing tanpa menghidupkan listrik pesawat, sehingga radio komunikasi dan semua lampu tidak dapat dinyalakan. Sebagai pengganti, dipasang lampu dengan battery di kedua ujung sayap.
