CENTRO DE INVESTIGAÇÃO E PREVENÇÃO DE ACIDENTES AERONÁUTICOS

RELATÓRIO FINAL SIMPLIFICADO (SUMA)

DADOS DA OCORRÊNCIA			
Nº DA OCORRÊNCIA	DATA - HORA	INVESTIGAÇÃO	SUMA Nº
184/IG/2014	09/NOV/2014 - 17:00 (UTC)	SERIPA V	IG-184/CENIPA/2014
CLASSIFICAÇÃO DA OCORRÊNCIA	TIPO DA OCORRÊNCIA	COORDENADAS	
INCIDENTE GRAVE	PERDA DE COMPONENTE NO SOLO	23°28'46"S	052°00'44"W
LOCALIDADE	MUNICÍPIO	UF	
AERÓDROMO DE MARINGÁ - SBMG	MARINGÁ	PR

DADOS DA AERONAVE		
MATRÍCULA	FABRICANTE	MODELO
PP-GBC	AERO BOERO	AB-115
OPERADOR	REGISTRO	OPERAÇÃO
AERoclube REGIONAL DE MARINGÁ	PRI	INSTRUÇÃO

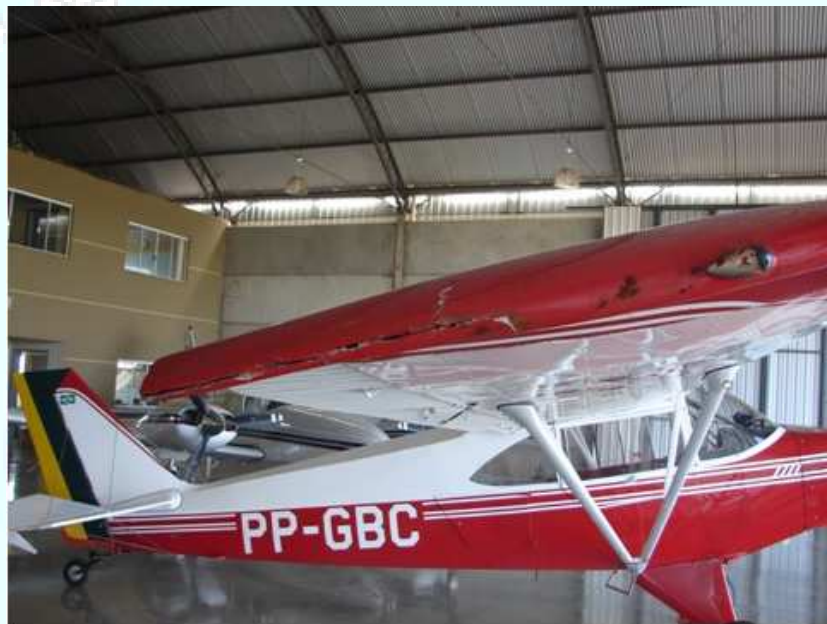
A aeronave teve danos leves.

Figura 1 - Danos à ponta da asa direita da aeronave.
