REDEGØRELSE

HCLJ510-000604	Lufttrafikhændelse (Airprox)	
Dato / Tidspunkt (UTC):	11.11.2008 kl. 1511	
Hændelsessted:	15 nm sydsydvest for ML locator (324 KHz)	
Lufttrafiktjenesteluftrum:	København CTA, lufttrafiktjenesteluftrum klasse E	
Luftfartøjer:	A	B
Registreringer:	Ukendt	Ukendt
Luftfartøjstyper:	ATR 42	ATR 72
Flyvehøjder(→ ↗ ↘):	FL 180↗	FL 180→
Flyveregler:	IFR	IFR
Civilt eller militært luftfartøj:	Civilt	Civilt
Flyvevejrforhold:	VMC	VMC
Lysforhold:	Dagslys	
ATS:	ACC København (123,725 MHz)	
Informationskilder:	Air Traffic Safety Report (ATSR), radardata, afskrift af ATC radio- og telefonkommunikation samt Havarikommissionens egne undersøgelser	
Klassifikation af lufttrafikhændelsen:	B) Sikkerhed ikke tilsikret

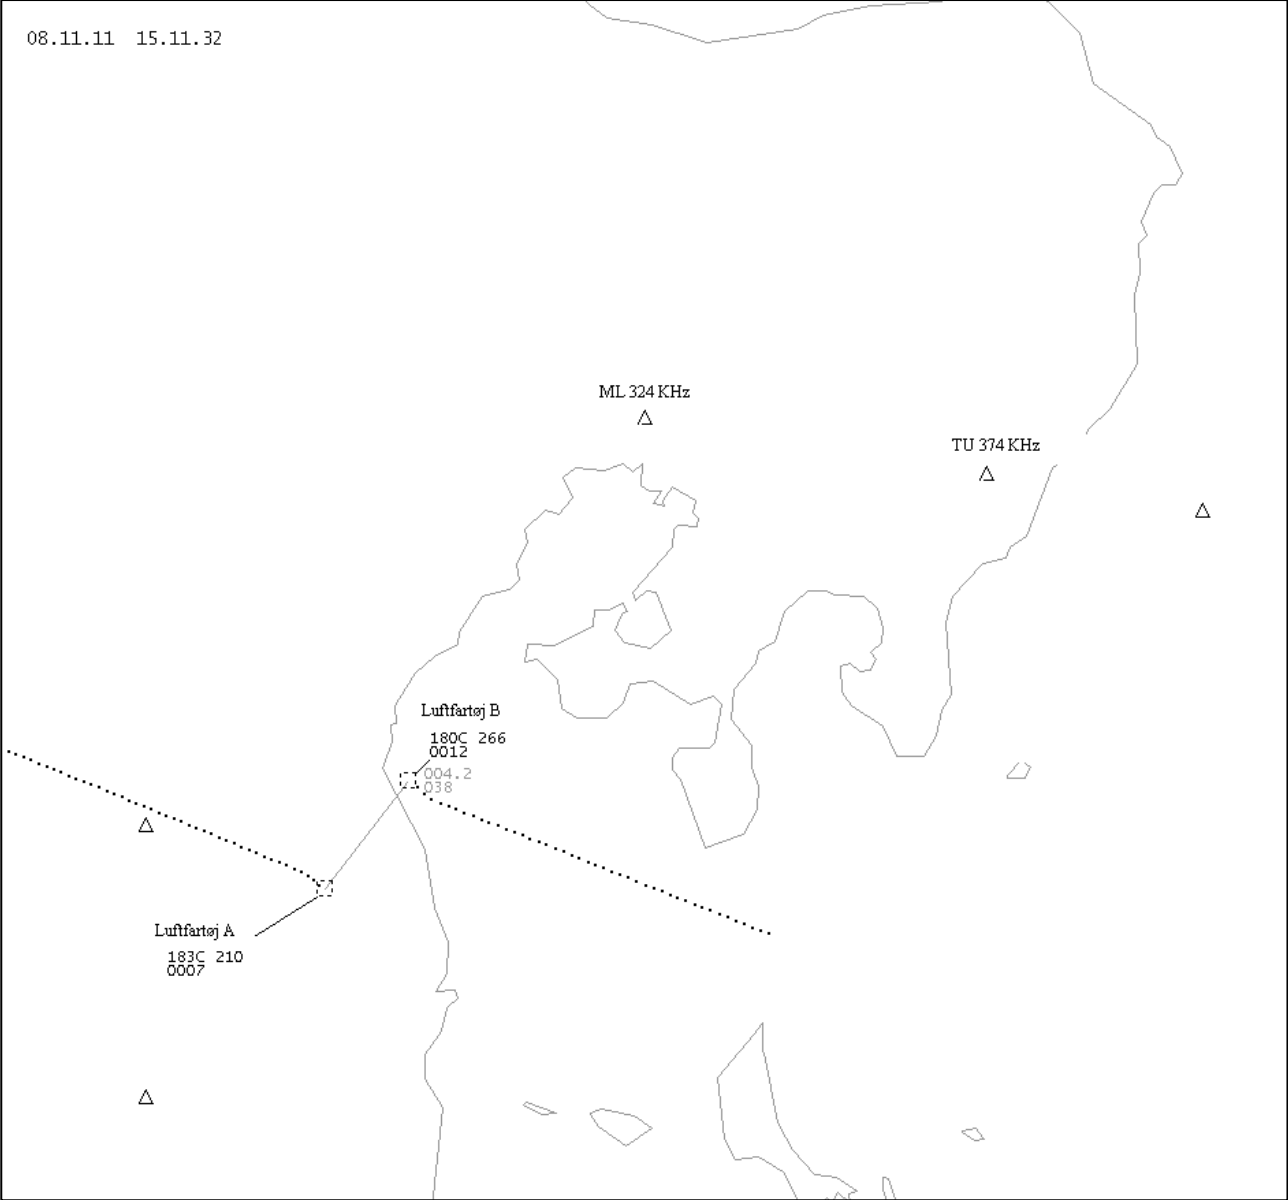
Bilag 1.

Radarpræsentationen er udarbejdet af HCLJ.

Tid t m sec	Situation – kort beskrivelse af instruktioner og manøvrer etc.	Separation		
		Pejling (°)	Distance (nm)	Δ Højde (fod)
1510:55 – 1511:14	<p>Radarflyvelederen ved ACC København anmodede igen piloterne i luftfartøj A om at bekræfte vandret ligeud flyvning i FL 170.</p> <p>Piloterne i luftfartøj svarede, at luftfartøjet var under stigning til FL 190. Radarflyvelederen gav piloterne en afværgeinstruktion om øjeblikkeligt at dreje 20° til højre.</p> <p>Radarflyvelederen gav derefter en afværgeinstruktion til piloterne i luftfartøj B om at dreje 10° til højre og gav trafikinformationer om luftfartøj A. Piloterne i luftfartøj B rapporterede, at de havde visuel kontakt med luftfartøj A.</p>	081° - 068°	6,8 - 5,2	400 - 100
1511:27	Piloterne i luftfartøj A fik instruktion om igen at flyve direkte til VOR TNO.	046°	4,3	200
1511:32	Den mindste henholdsvis horisontale og vertikale separation radarpræsenteredes, hvorefter separationen øgedes. Se bilag 1	038°	4,2	300
