<b>HCLJ510-000852</b>	<b>Incident</b>		
Dato:	06-06-2011	Tidspunkt:	Kl. 08:42:00 UTC
Skader på luftfartøj:	Minor	Sted:	EKVD

Registrering:	D-FUNK	Fase:	Taxi
Luftfartøjstype:	CESSNA - 208 CARAVAN	Formål:	General Aviation - Pleasure - Cross-country
	I		
Flyveregler:	VFR

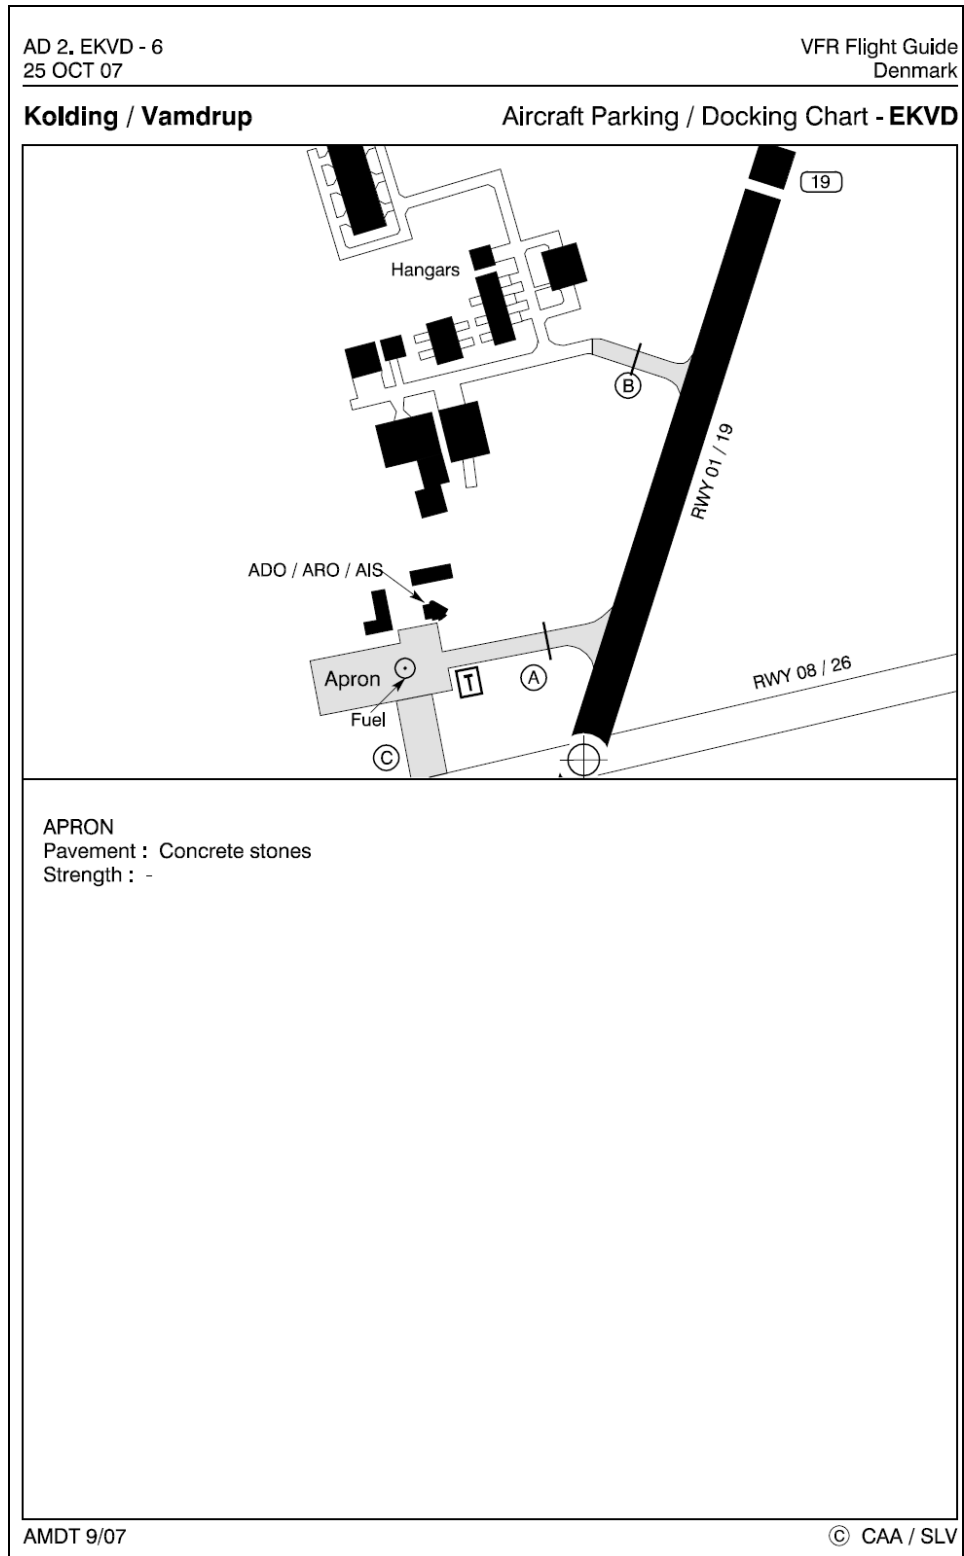
# Bilag 1

Under kørsel til parkering skulle flyvemaskinen passere tankanlægget. Se bilag 1.

Piloten valgte at følge den gule ledelinje, der ledte nord om tankanlægget.

Afstanden fra tankanlæggets kantsten til den gule ledelinje var ca. 7 meter.

Uddrag fra VFR Flight Guide Denmark

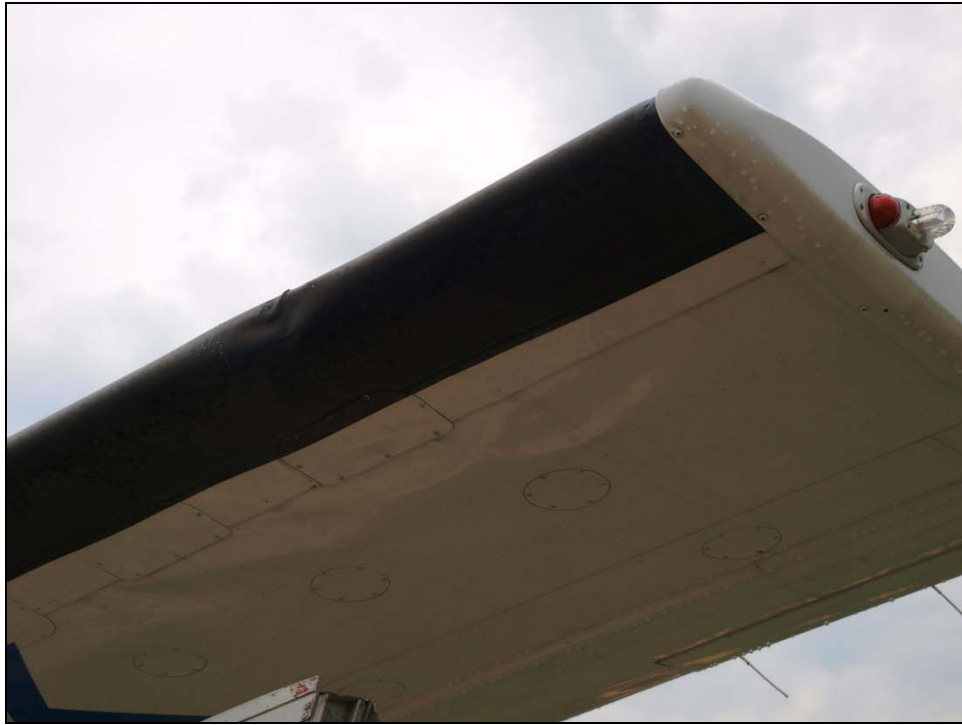
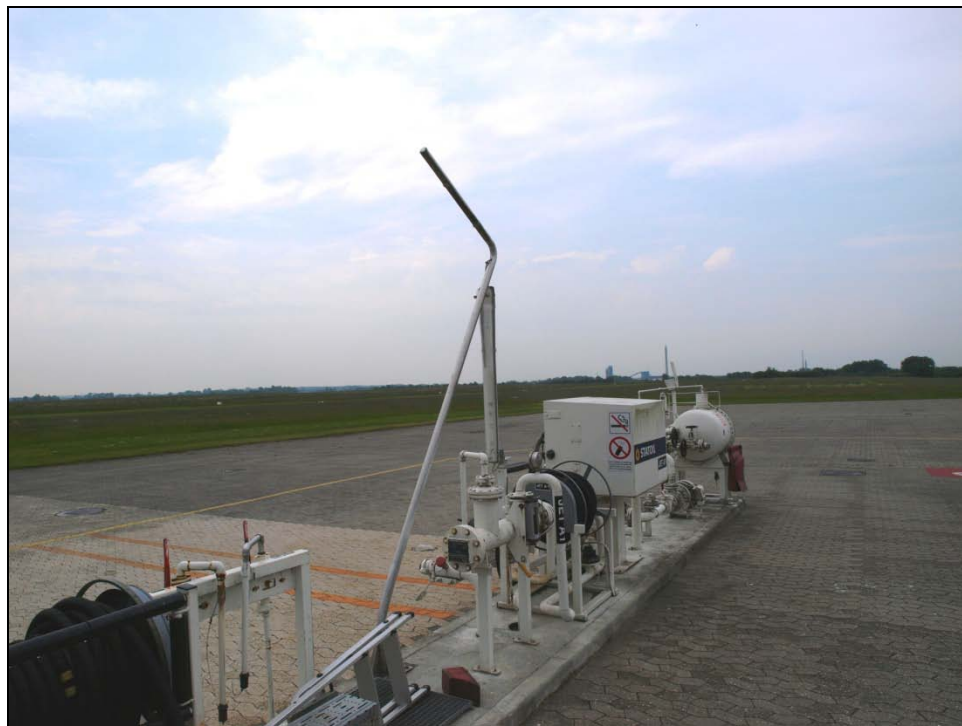
**Bilag 2**

Flyvemaskinens venstre vinge ramte en lysstander ved tankanlægget. Se bilag 2.

Flyvemaskinens vingefang var 15,88 meter.

Det er Havarikommissionens opfattelse, at pilotens fokus var rettet mod den gule ledelinje, hvilket reducerede pilotens opmærksomhed over for afstand til forhindringer.
