REKOMENDASI SEGERA

**ANJLOKAN KA 213 PRAMEKS DI KM 153 + 724 PETAK JALAN ST.
BRAMBANAN - ST. MAGUWO, SLEMAN, DAERAH ISTIMEWA YOGYAKARTA,
DAOP VI YOGYAKARTA
SELASA, 23 OKTOBER 2012**

Nomor : KNKT/001/03/XI/REK.KA/12

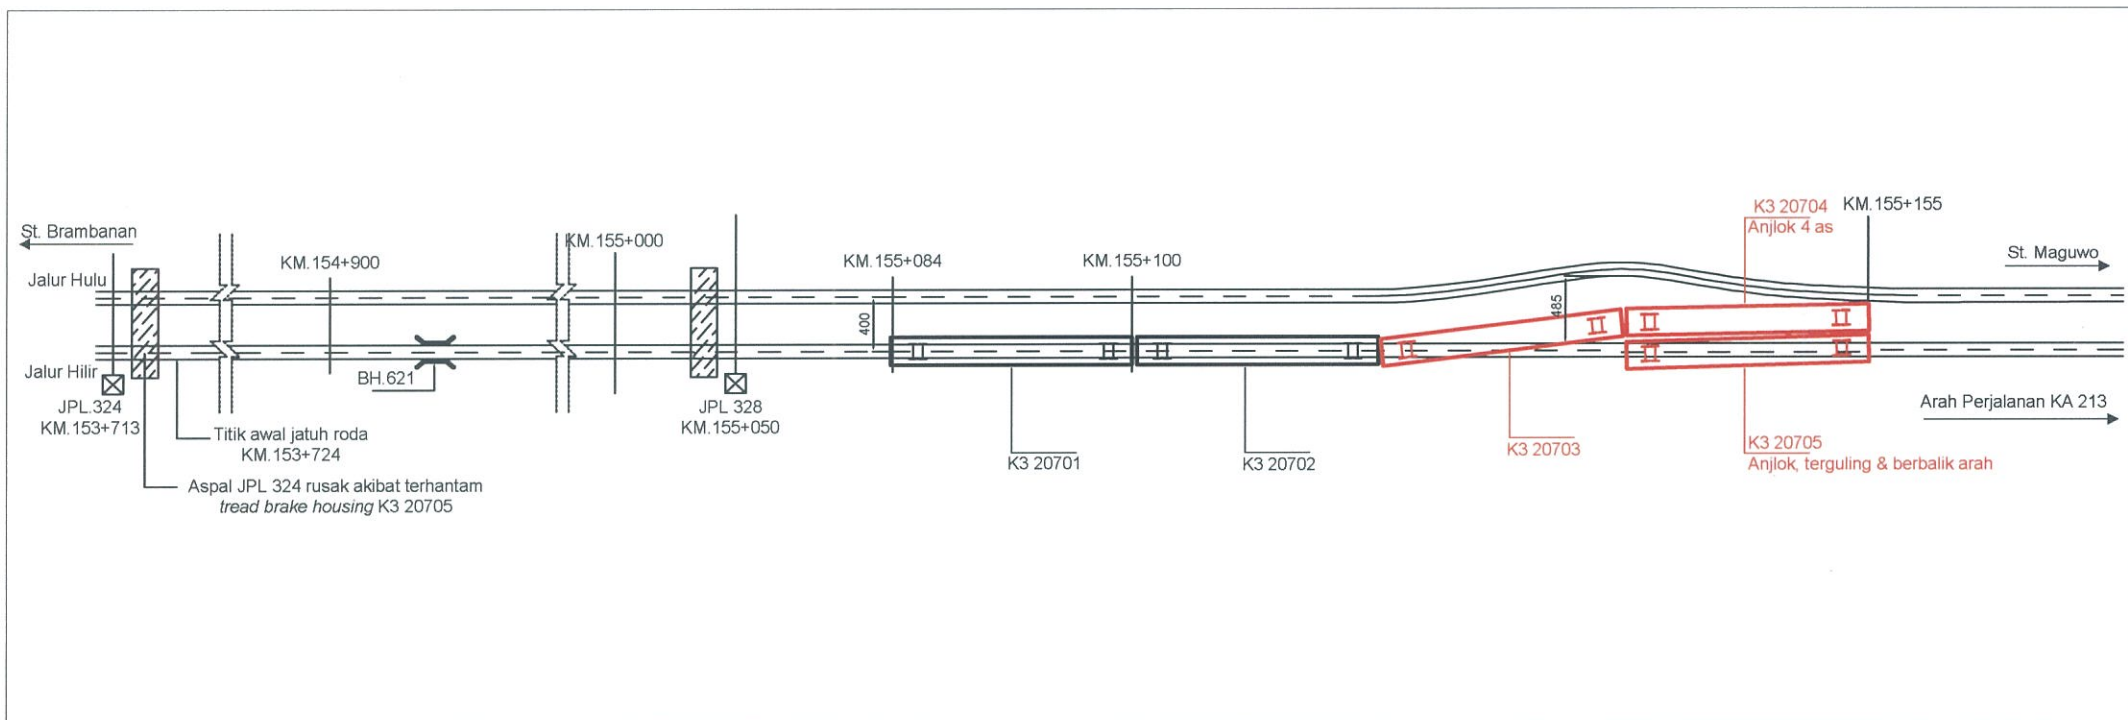
Perjalanan antara petak jalan St. Brambanan - St. Maguwo, KA 213 anjlok mulai Km 153+724 dan terguling di Km 155+050/200 sehingga menyebabkan rintang jalan pada kedua jalur KA.

Gambar 1. Sketsa Anjlokan KA 213 Prameks di Km 153+724 hingga terguling di Km 155+050/200

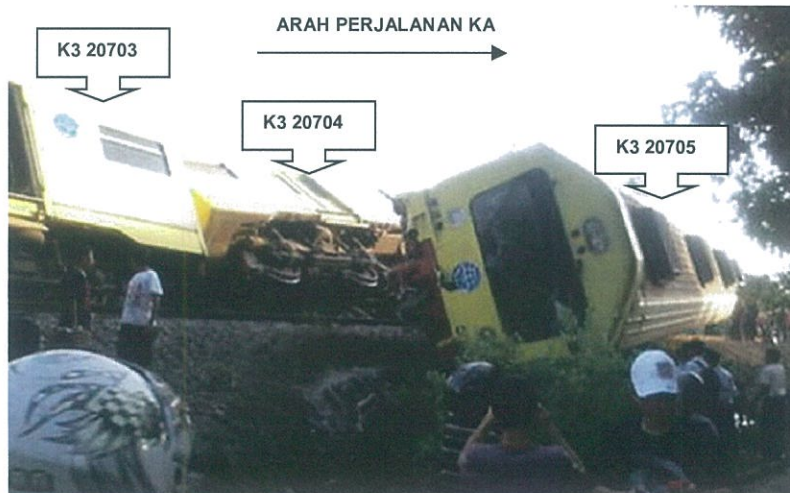
- a. Kereta pertama K3 20705 anjlok, terguling ke arah kanan dengan posisi berbalik arah;
- b. Kereta kedua K3 20704 anjlok dan miring ke kiri arah KA;
- c. Kereta ketiga K3 20703 anjlok;
- d. Kereta keempat dan kelima K3 20702 dan 20701 dalam kondisi tidak anjlok.

Gambar 2. Posisi KA 213 setelah anjlok

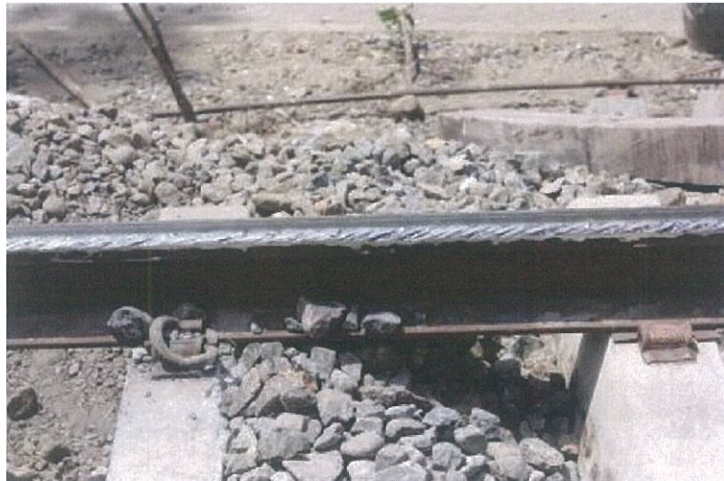
- a. Jalan rel :
 - 1) Rel sepanjang 180 meter;
 - 2) Bantalan beton sebanyak 300 buah;
 - 3) Alat penambat Pandrol sebanyak 400 buah;
 - 4) Insulator 1000 buah;
 - 5) Rubber pad 300 buah; dan
 - 6) Pasangan penahan balas jembatan sepanjang 6 meter;
- b. Atap teras gardu JPL 328.

Gambar 3. Jalan rel yang rusak tergerus gear KA 213

- d. Setelah anjlokkan terlihat adanya tanda bekas *impact* pada sisi dalam kepala rel sebelah kanan dari arah perjalanan KA yang disebabkan *gear* pada kereta pertama K3 20705. *Gear* merupakan bekas komponen penggerak KRL Holec BN sebelum diubah menjadi KRDE dan tidak difungsikan lagi.
- e. Pengamatan di lokasi tergulingnya KA 213 ditemukan 1 buah *tread brake housing* dan pada pengamatan selanjutnya di lokasi evakuasi KA 213 di St. Brambanan ditemukan 2 buah *tread brake housing* yang terlepas dan diletakkan di dalam kabin K3 20705.
- f. Masing - masing *tread brake housing* dipasang pada rangka bogie dengan menggunakan 4 buah baut. Pengamatan pada *tread brake housing* yang lepas diketahui ada beberapa baut yang ulirnya dililit dengan kawat.
- g. Pada K3 20705 ditemukan *magnet valve brake* untuk pengereman parkir yang diikat dengan kain.

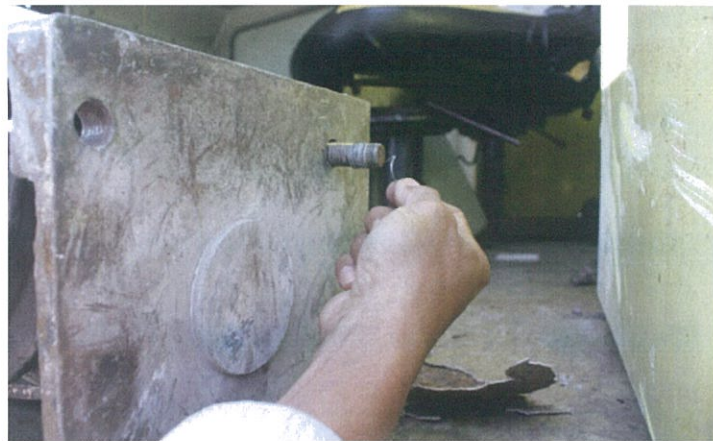
- a. Rangkaian KA 213 sudah dioperasikan selama 5 tahun dan belum dilakukan Pemeriksaan Akhir sarana dan Pemeriksaan Akhir bogie.
- b. Pada JPL 324 di Km 153+700 terlihat adanya kerusakan pada sisi kanan dan berlanjut ke tengah jalan aspal untuk kendaraan jalan raya yang disebabkan oleh *Tread Brake Housing* mengenai jalan aspal.
- c. Di Km 153+724 ditemukan titik awal jatuh roda/ *point of derailment* pada rel sebelah kiri dan kanan.

Gambar 4. Baut *tread break housing* yang ulirnya dililit kawat

- a. Segera melakukan perawatan sesuai dengan peraturan yang berlaku.
- b. Tidak menggunakan suku cadang/ *sparepart* yang tidak sesuai standar.
- c. Tidak melakukan rekayasa terhadap baut pengikat *tread brake housing* KRDE ex KRL Holec BN yang aus dan segera mengganti baut pengikat *tread brake housing* dengan suku cadang baru.
- d. Melakukan pemeriksaan sebelum kereta diberangkatkan dengan menggunakan peralatan yang sesuai dan oleh petugas yang kompeten;
- e. Melakukan perbaikan sarana dalam kondisi darurat yang dimaksudkan untuk memperlancar perjalanan KA dan tidak dimaksudkan untuk pengoperasian reguler.

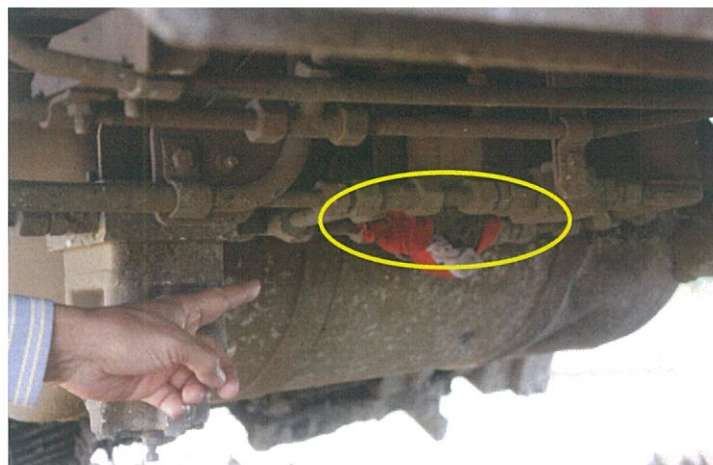
Gambar 5. *Magnet valve brake* untuk pengereman parkir K3 20705 yang diikat dengan kain
