RELAZIONE D'INCHIESTA

**INCIDENTE OCCORSO ALL'AEROMOBILE
ROBIN DR 400-180R, marche D-EFOV
nel territorio comunale di Borgo San Lorenzo (FI)
3 maggio 2002**

N. A/20/03

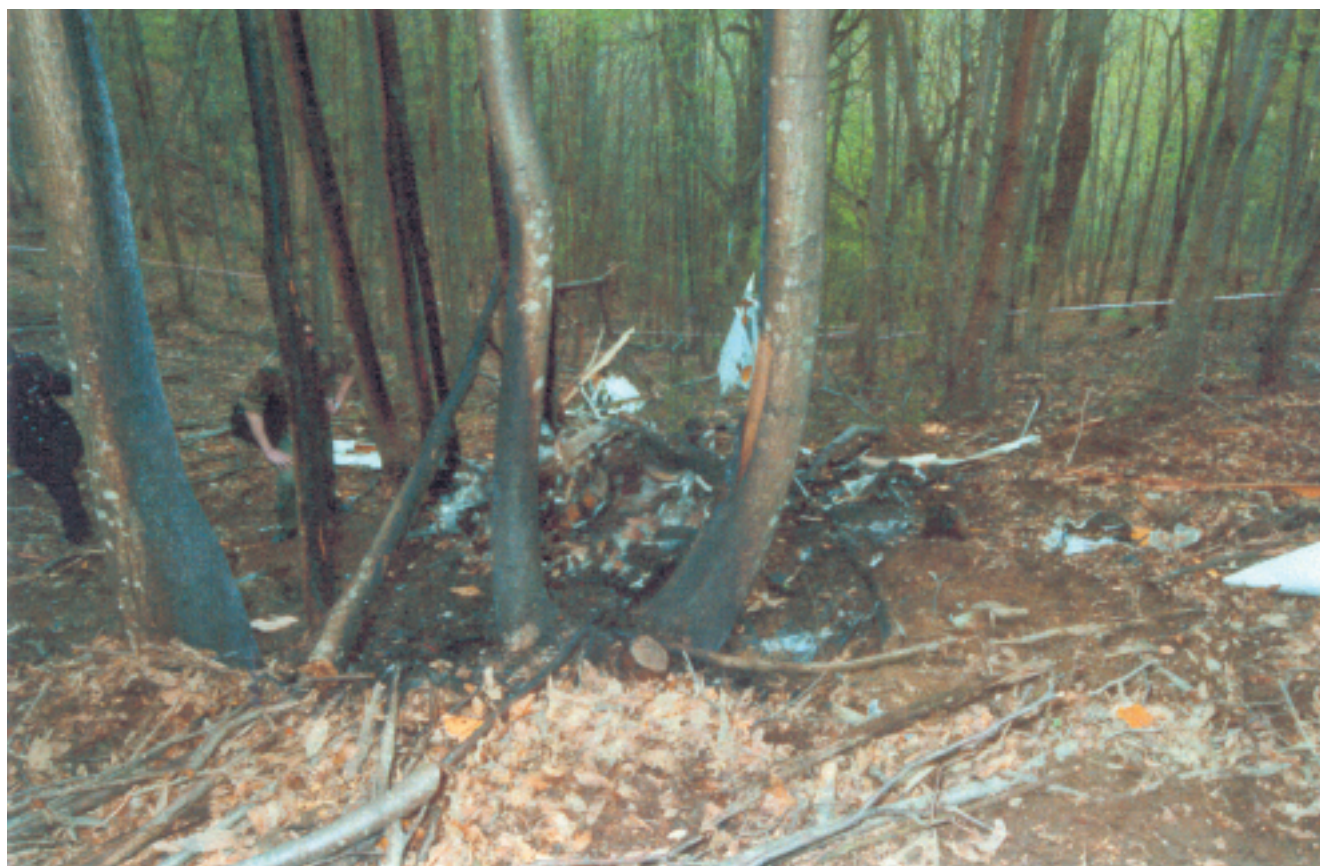
Foto 1

I rottami del velivolo erano concentrati in un'area ristretta, mentre il tipo di deformazione e di rottura delle pale dell'elica è risultato tipico dell'impatto del velivolo con propulsore in erogazione di potenza.

Luogo dell'incidente con in primo piano il relitto dell'aeromobile.
