MINISTÉRIO DAS OBRAS PÚBLICAS, TRANSPORTES E COMUNICAÇÕES  
GABINETE DE PREVENÇÃO E INVESTIGAÇÃO DE ACIDENTES COM AERONAVES  
GPIAA

INVESTIGAÇÃO SUMÁRIA DE INCIDENTE COM AERONAVE

| <b>Data/hora:</b> 07 de Junho de 2008 @ 14:05 horas UTC | <b>Proc. nº:</b> 17 / SUM / 08 | |
| <b>Id. da aeronave:</b> Marca e modelo: Airbus A320-214 / MSN: 1231 / Ano: 2000 / Motores: 2 reatores fabricados pela CFM International, modelo CFM 56-5B4-P / MTOM: 73 500kg / Proprietário: NBB Pegasus Lease Co., LTD. | | |

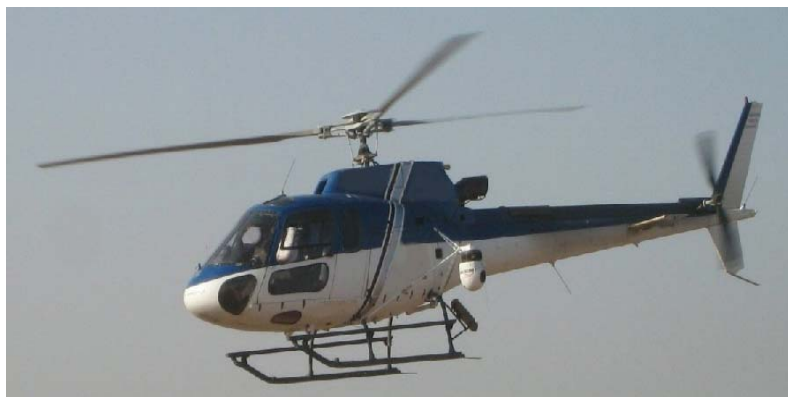
Fig. 1 – Um AS 350 B2 semelhante ao CS-HFP.

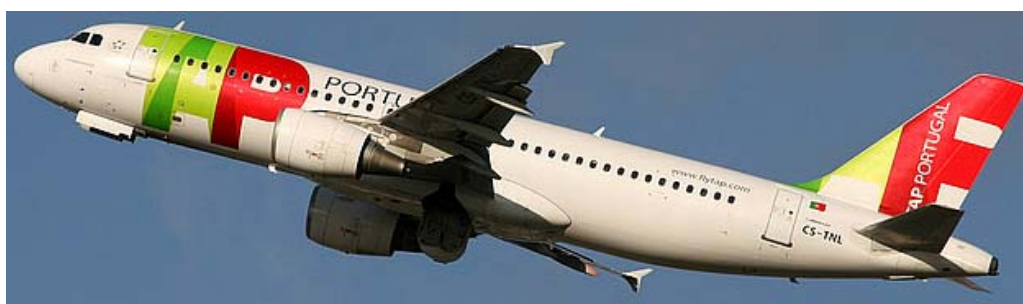
**Fig. 3 – O CS-TNL da TAP**

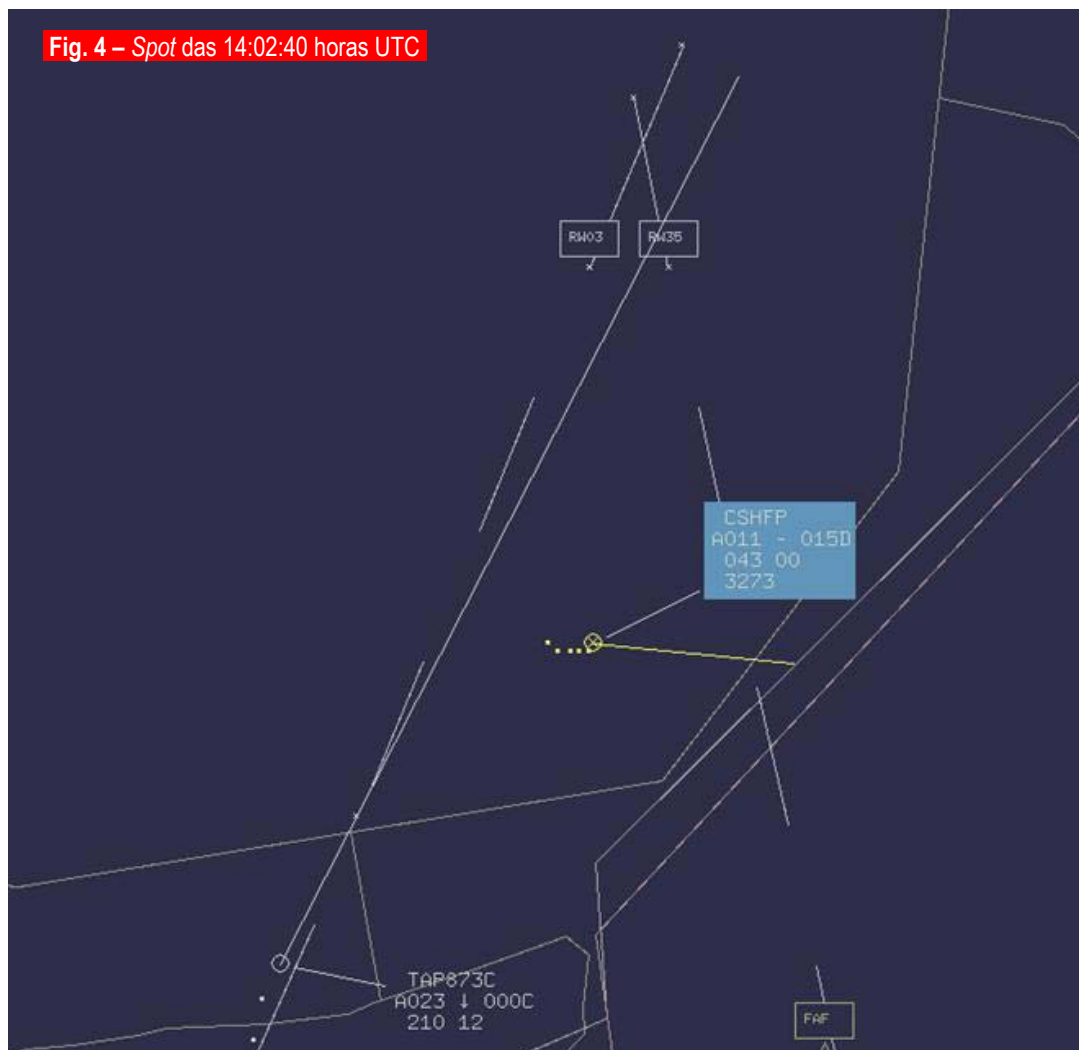
Às 14:02:40 horas, o helicóptero evoluía para Este da Linha de Aproximação ILS RWY03 e o TAP cruzava 2300 pés, a descer.

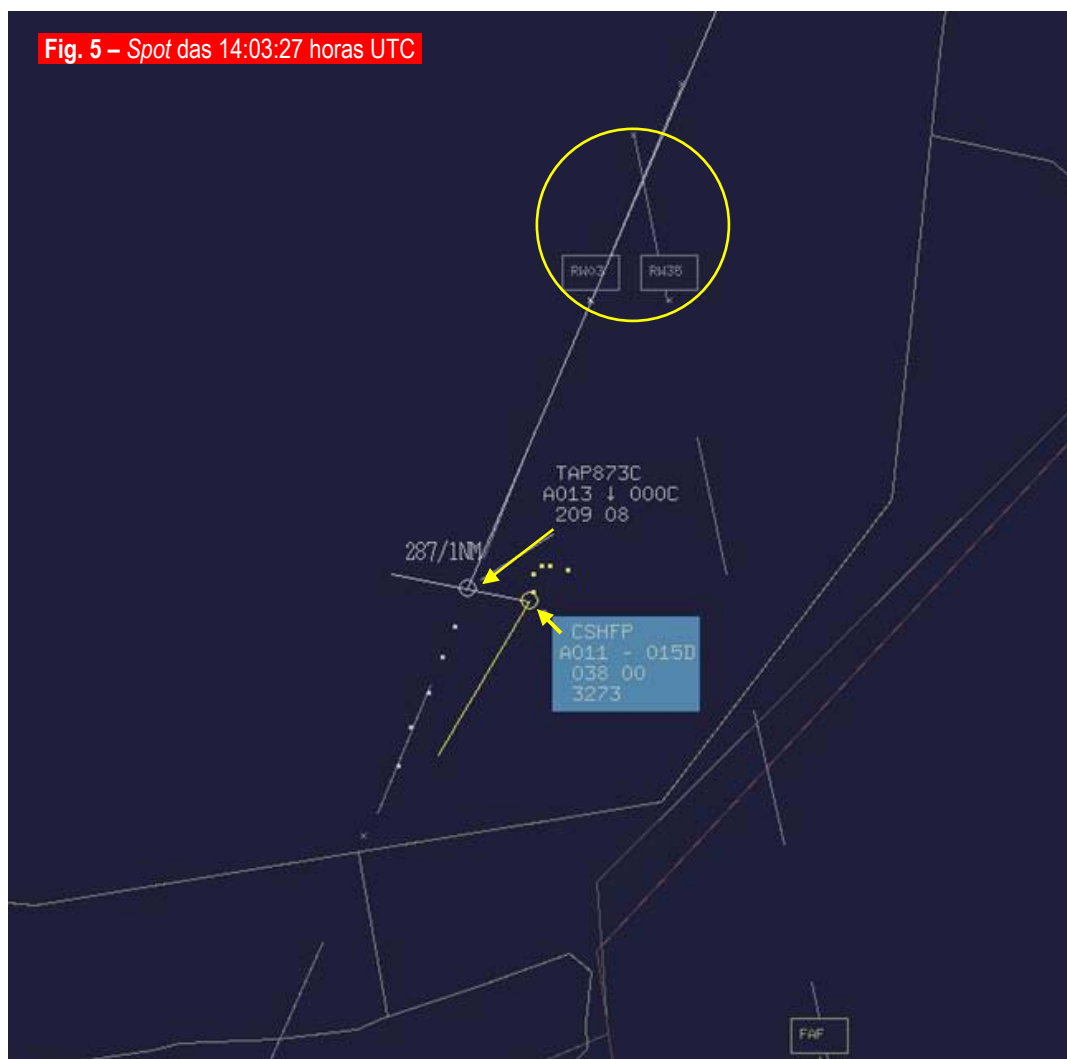
Às 14:03:27 horas, as posições relativas das aeronaves e das pistas eram estas (estando assinaladas a amarelo as pistas e as aeronaves):

Contudo, isso não aconteceu. Ao invés, o helicóptero descreveu uma volta pela esquerda, – presume-se que na tentativa de se posicionar de maneira a ficar de frente para o tráfego para melhor o visualizar –, execução que, aliada à soma das velocidades e às altitudes de ambos os tráfegos, gerou um aviso TCAS (climb) RA ao qual o piloto do Airbus, que nunca logrou ter o outro tráfego à vista, respondeu de imediato procedendo a uma manobra de aproximação abortada.

**Causa directa:** Activação de TCAS (climb) RA no TAP873C por acção intempestiva do helicóptero CS-HFP ao voltar pela esquerda para se posicionar *head on* com o tráfego a fim de garantir a separação visual entre as duas aeronaves;
