MINISTÉRIO DAS OBRAS PÚBLICAS, TRANSPORTES E COMUNICAÇÕES
GABINETE DE PREVENÇÃO E INVESTIGAÇÃO DE ACIDENTES COM AERONAVES
GPIAA

INVESTIGAÇÃO SUMÁRIA DE INCIDENTE COM AERONAVE

Data/hora: 31 de Agosto de 2009 @08:00 horas UTC	Proc. nº: 14 / SUM / 09	
Operador: EMA – Empresa de Maios Aéreos, SA.	Tipo de Incid.: AIRM	
Id. da aeronave: KAMOV KA-32A11BC, CS-HMK, MSN 9901, ANO 2007, MTOM 11 000 KG		
Local: Heliporto Hospitalar da Guarda		
Tipo de voo: TA	Fase do voo / Operação: Decolagem	
Ocupantes: 3 Tripulantes	- Pax	Lesões: 0 / -
Danos a terceiros: (Eurocopter H25) – Rasgo na protecção traseira do veio de transmissão do rotor de cauda, pás do rotor principal e <i>Starflex</i> .

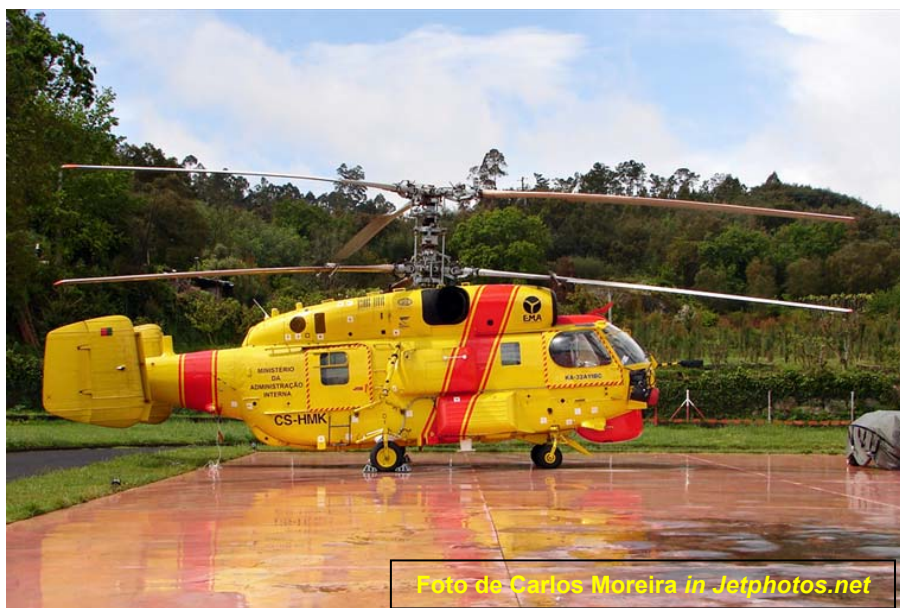
- Kamov KA32A11BC, com a matrícula nacional CS-HMK (código de chamada ANPC H4), propriedade da EMA – Empresa de Meios Aéreos, SA;

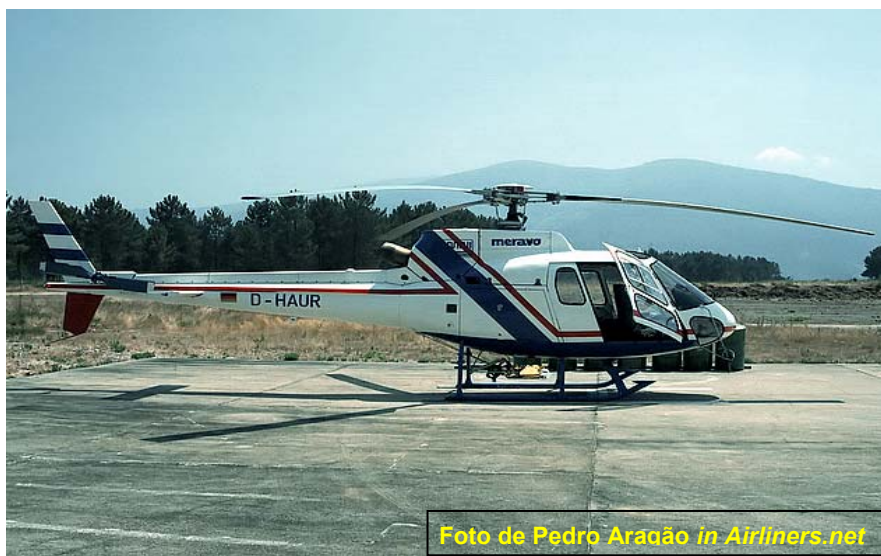
- Eurocopter AS350, com o registo alemão D-HAUR (código de chamada ANPC H25), propriedade da Meravo Luftreederei e operado pela HeliPortugal.

O AS350 encontrava-se parqueado a Norte da helipista, sobre a relva, a cerca de 40 metros de distância do eixo de aterragem/descolagem do heliporto.

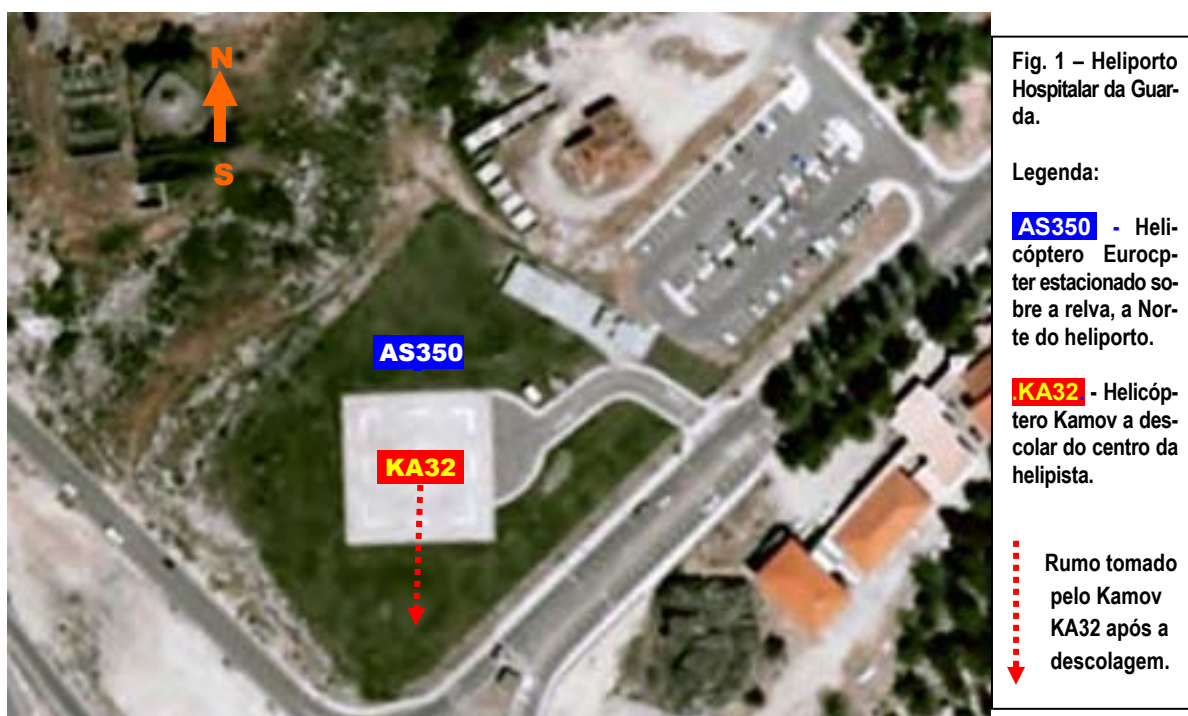
Nesse dia, o Kamov KA-32 foi mobilizado, através da ORMIS 571, para o Teatro de Operações em Ribeira da Nave, Concelho de Sabugal, distrito da Guarda onde lavrava desde as 00:51 horas do dia 27 um incêndio de grandes proporções e rápido progresso, ameaçando casas e populações. A descolagem verificou-se às 08:00 horas¹ tendo o CS-HMK rumado a Sul.

Durante o processo de descolagem, o *downwash* do Kamov provocou o movimento violento das pás do rotor principal do Eurocopter que embateram na protecção traseira do rotor de cauda, provocando um rasgo na sua *skin*. As pás do rotor principal ficaram danificadas, bem como a *Starflex*.

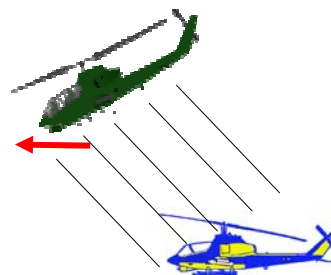
O CS-HMK descolou do centro da helipista, tendo rumado a Sul. Na altura em que se verificou o movimento de translação em frente, o *downwash* provocado pelos rotores do KA-32 atingiu o Eurocopter que estava parqueado sobre a relva, a cerca de 40 metros. Essa deslocação da massa de ar originou a rotação das pás do rotor principal do D-HAUR, com consequências danosas na capa protectora do seu veio de transmissão traseiro e no *Starflex*.

Perante os factos apurados e a análise efectuada, o Investigador concluiu que o incidente teve como causa principal o embate das pás do rotor principal do Eurocopter com pontos da sua estrutura por influência da deslocação da massa de ar (*downwash*) provocado pelo Kamov no movimento de translação em frente na altura da descolagem.
