MINISTÉRIO DAS OBRAS PÚBLICAS, TRANSPORTES E COMUNICAÇÕES
GABINETE DE PREVENÇÃO E INVESTIGAÇÃO DE ACIDENTES COM AERONAVES

RELATÓRIO SUMÁRIO DE INCIDENTE COM AERONAVE

Data/hora: 2009 / 04 / 03 @ 11:00 UTC ¹	Proc. nº: 04 / SUM / 2009
Operador: Privado	Tipo de Incid.: ATM
Id. da aeronave: ULM Zephyr 2000; matrícula CS-UOE	
Local: 10NM a norte de NVS	
Tipo de voo: Viagem de lazer	Fase do voo / Operação: Cruzeiro
Ocupantes: 1 Tripulante + Nil Pax	Lesões: Nil
Danos na Aeronave: Nil	
Outros Danos: Nil	
Sinopse: A aeronave ULM, Zephyr 2000, matrícula CS-UOE, quando voava a 9500' de altitude, cerca de 10NM a norte de Navas Del Rey, Espanha, interferiu com tráfego IFR na TMA de Madrid, que estava a manter 10000'. O CS-UOE tinha seleccionado o código 4746 no transponder mas não tinha contacto rádio bilateral com Madrid ou qualquer outra estação. Aterrou pouco depois em Robledillo, sendo questionado pelas autoridades do aeródromo sobre a ocorrência e esclarecido a situação. O GPIAA foi solicitado por CEANITA, autoridade Espanhola para a investigação de ocorrências ATM, no sentido de encaminhar a informação do piloto da aeronave, pelo que o piloto foi entrevistado e enviados os resultados par

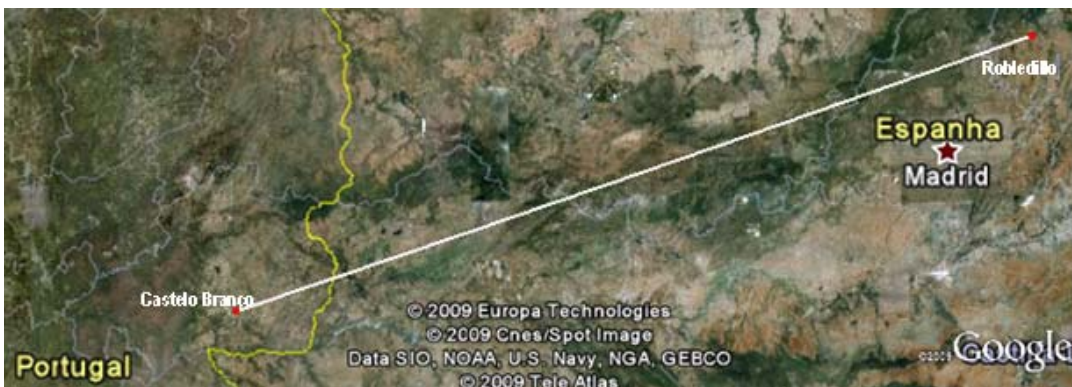
Figura Nº 1

No dia 03 de Abril de 2009, pelas 09:20, descolou do aeródromo de Castelo Branco a aeronave ultraleve motorizada Zephyr 2000, matrícula CS-UOE, levando aos comandos um piloto de 48 anos, sexo masculino, titular de uma licença de PU, com qualificação MEA-G3, MEB-G2 e Radiotelefonia, com destino ao aeródromo de Robledillo, em Espanha (*figura nº 1*).

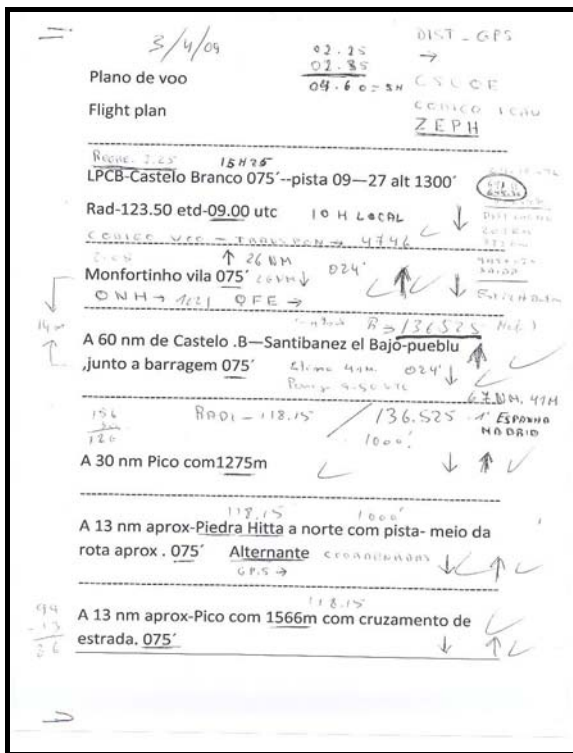
Figura Nº 3

À medida que o relevo ia aumentando, o piloto ia subindo, de modo que, tendo iniciado o voo a 3000' de altitude acabou por atingir os 9500'. já próximo da TMA de Madrid.

O voo foi preparado ao pormenor, tendo o piloto procurado obter o máximo de informação disponível para poder monitorizar a sua navegação ao longo da rota, como se prova com os esboços recolhidos (figuras 3 e 4).

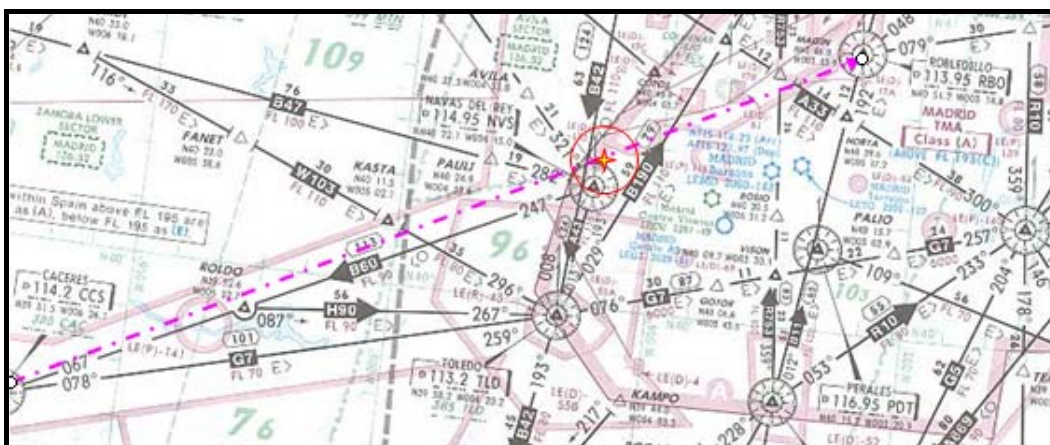
Figura Nº 5

No local da referida perda de separação (*figura nº 5*) a aeronave CS-UOE encontrava-se nivelada a 9500' e não recebeu nenhuma chamada rádio na frequência de Madrid (126.52), Robledillo (123.50) ou de emergência (121.50).

Informação de diversos operadores confirma a recorrência do facto de Madrid, por sistema, não responder às chamadas rádio do tráfego VFR, o que provoca a migração deste tráfego para frequências de aeródromos secundários, à procura de um contacto rádio, deixando de escutar na frequência de Madrid. O piloto do CS-UOE tentou todos os aeródromos que ia sobrevoando, mas voltando temporariamente à frequência de Madrid, sempre na esperança de conseguir contacto bilateral.

Durante todo o percurso foi cumprido o trajecto horizontal referido no FLTPLN, pelo que os Serviços de ATM de Madrid deveriam ter noção da posição e intenções do piloto.
