**MINISTÉRIO DAS OBRAS PÚBLICAS, TRANSPORTES E COMUNICAÇÕES**  
**GABINETE DE PREVENÇÃO E INVESTIGAÇÃO DE ACIDENTES COM AERONAVES**  
**GPIAA**

**INVESTIGAÇÃO SUMÁRIA DE INCIDENTE COM AERONAVE**

<b>Data/hora:</b> 10 de Agosto de 2010 @ 15:13 horas locais	<b>Proc. nº: 13 / SUM / 10</b>	
<b>Operador:</b> HTA – Helicópteros, Lda.	<b>Tipo de Incid.:</b> AIRM	
<b>Id. da aeronave:</b> Eurocopter AS-350 B3, CS-HFZ, MSN 9090, ANO 2005, MTOM 2 250Kg		
<b>Local:</b> Estreito – Oleiros – Castelo Branco		
<b>Tipo de voo:</b> TA	Fase do voo / Operação: Aterragem	
<b>Ocupantes:</b> 1 Tripulante	4 Pax	<b>Lesões:</b> Não houve lesões
<b>Danos a terceiros:</b> Ramos arrancados numa oliveira.

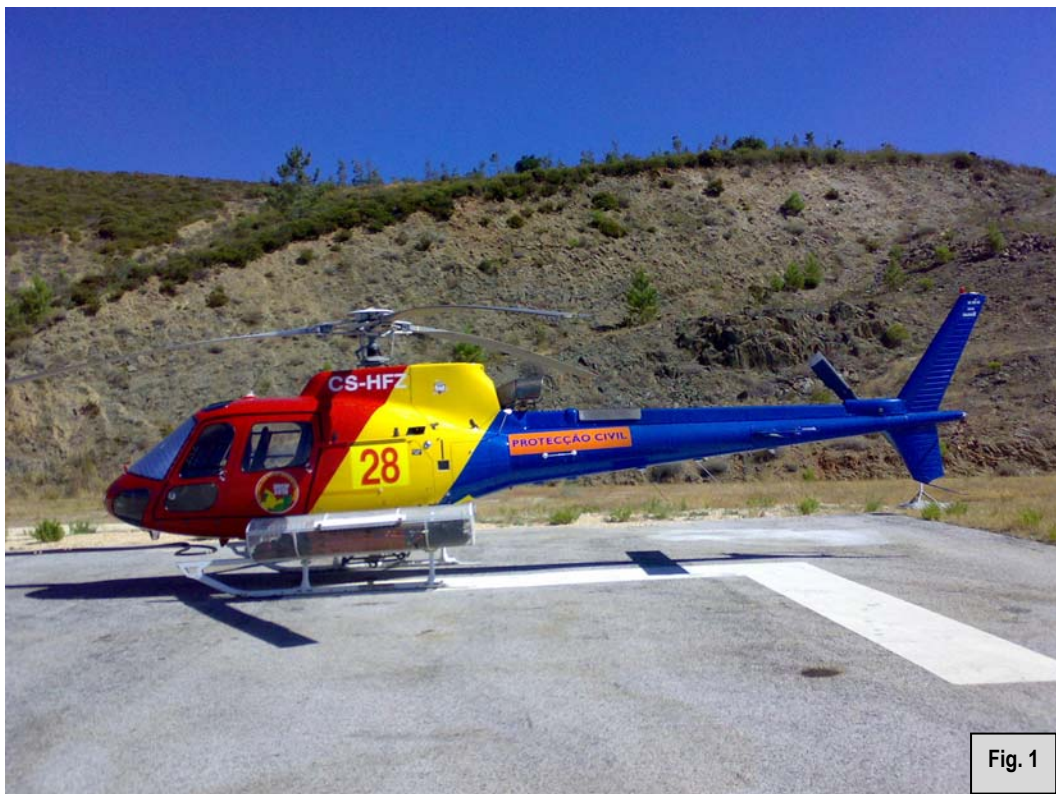
Fig. 1

No dia 10 de Agosto de 2010 alastrava um fogo na freguesia de Estreito, concelho de Oleiros, distrito de Castelo Branco. O helicóptero Eurocopter, com a matrícula CS-HFZ (fig. 1),

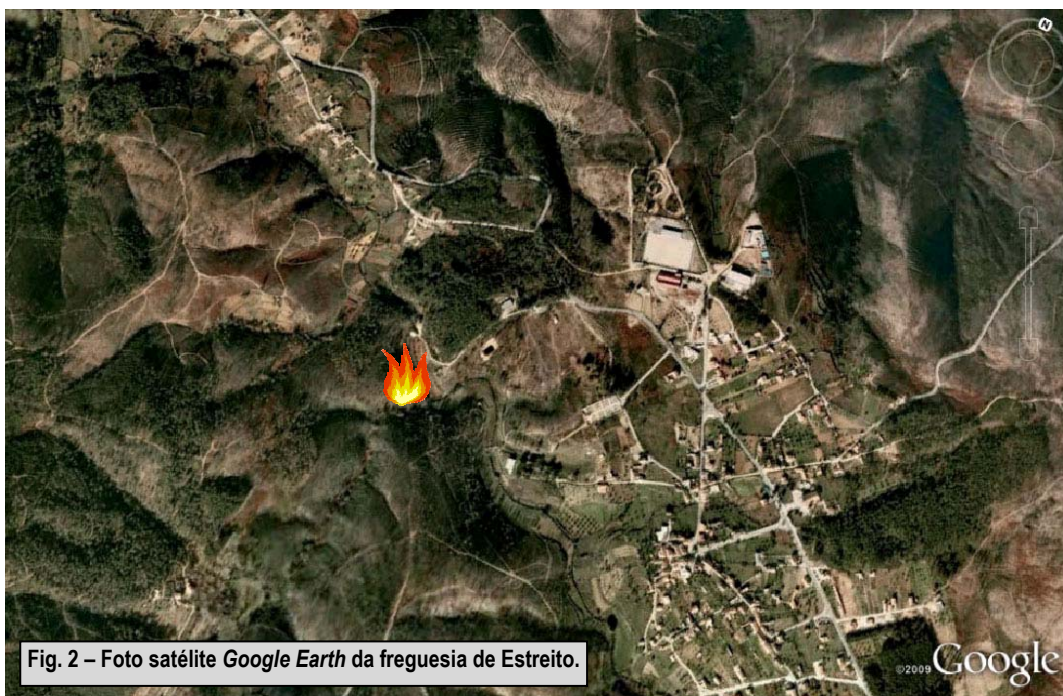
Fig. 2 – Foto satélite *Google Earth* da freguesia de Estreito.

requisitada pela ANPC – Autoridade Nacional de Protecção Civil, transportou uma equipa de 4 bombeiros para um ponto estratégico, localizado nas coordenadas N30° 57' 71" W007° 49' 09" (Datum GWS-84), próximo do local do incêndio (Fig. 2).

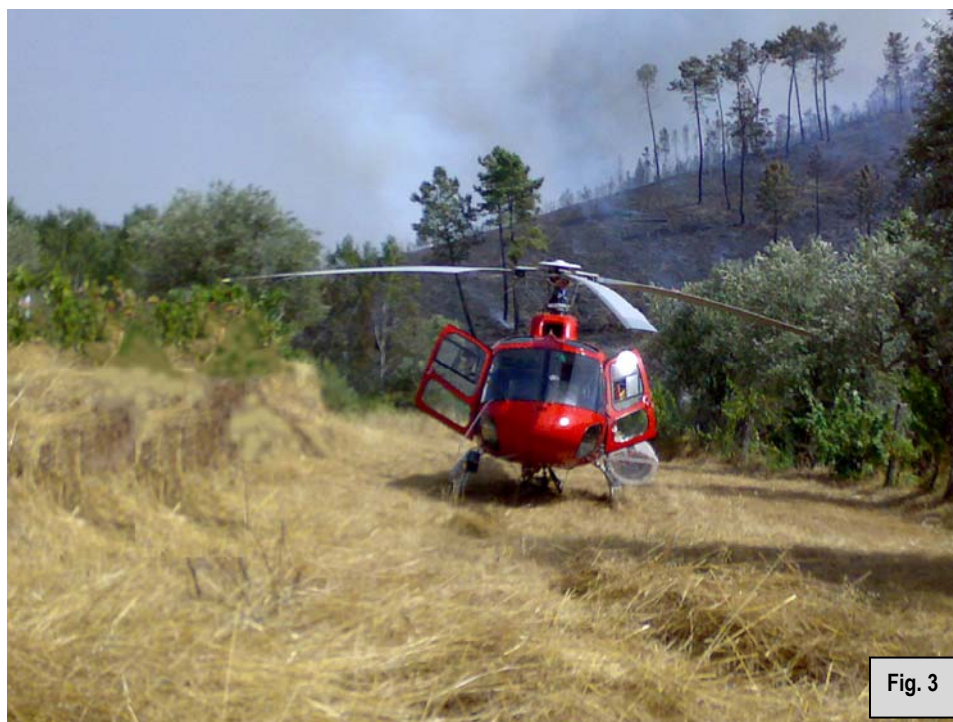
Fig. 3

Na aterragem, efectuada em terreno estreito, as pás do rotor principal impactaram os ramos de uma oliveira próximo na mesma altura em que o helicóptero tocava o solo.

O impacto do helicóptero com os ramos de oliveira deu-se na altura em que estava já muito próximo do solo e a aeronave acabou por aterrar sem consequências graves.

Perante os factos apurados e a análise efectuada, o Investigador concluiu que o incidente teve como causa principal a colisão das pás do rotor principal com os ramos de uma oliveira existente nas proximidades do local escolhido pelo piloto para aterrar o helicóptero. Como factor contributivo, aponta-se o não reconhecimento prévio por parte do piloto do local usado para aterragem.

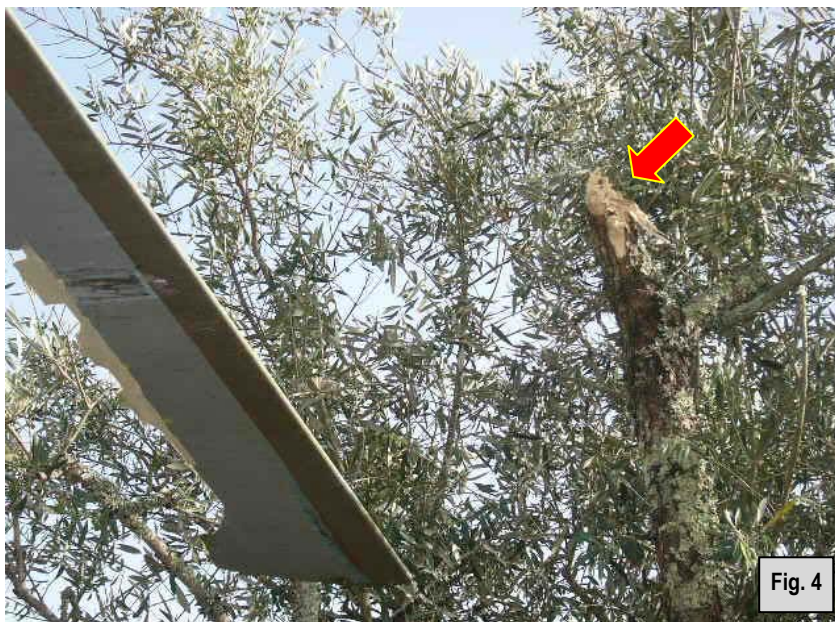
Em resultado do impacto das pás, a oliveira sofreu o corte de alguns ramos (seta vermelha na fig. 4).

Os danos mais importantes registados no Eurocopter localizavam-se nas pás do rotor principal (fig. 4 e 5).

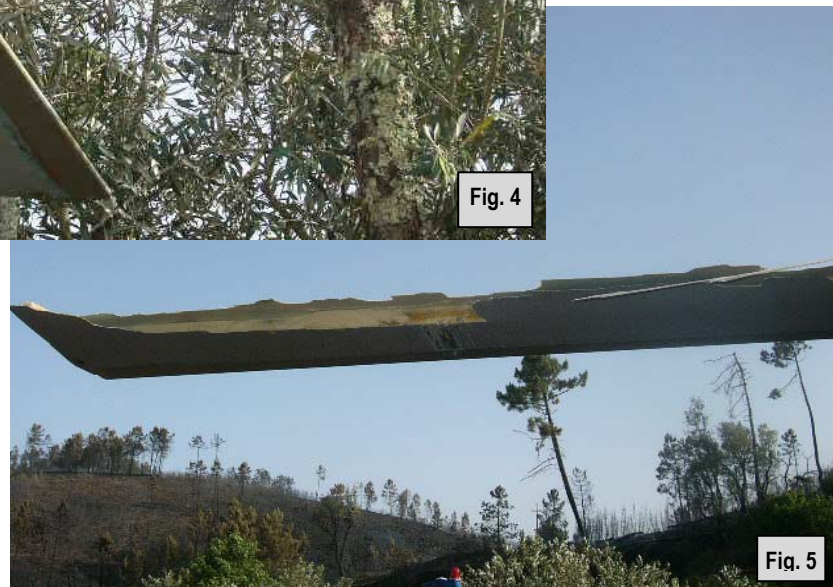
Outros danos mais ligeiros foram localizados no cone de cauda, pás do rotor de cauda e na fuselagem do helicóptero, presumindo-se que tenham sido provocados pela projecção de fragmentos dos ramos da oliveira
