# Relatório Sumário do Acidente no solo com Equipamento de Paramotor

## Em local desconhecido Guimarães 28-Dez-2012

### 03/ACCID/2014(SUM)

RELATÓRIO FINAL HOMOLOGADO PELO DIRETOR DO GPIAA  
ÁLVARO NEVES, EM 26/01/2016

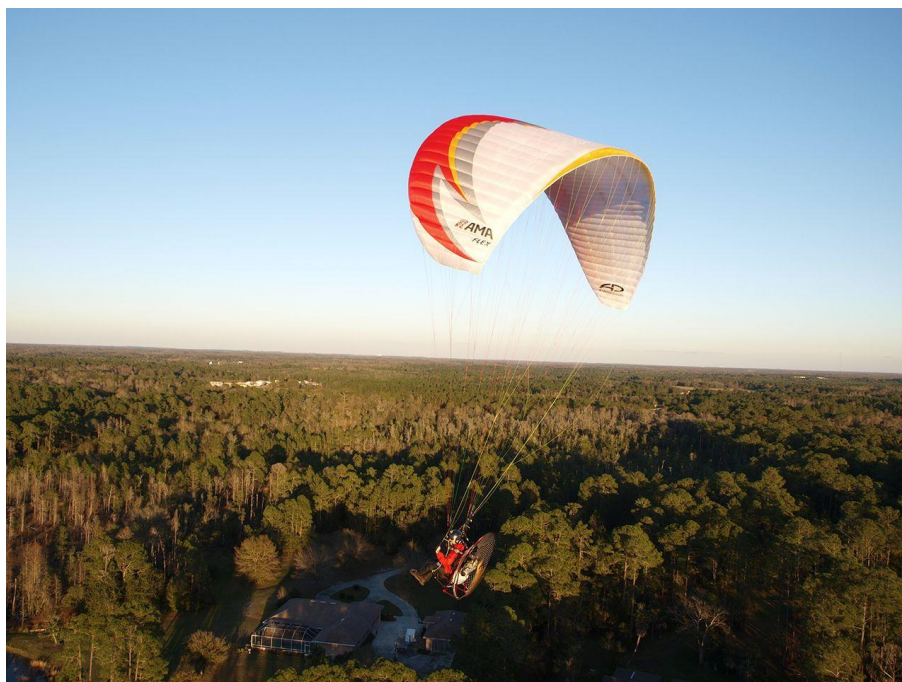
Figura 1 - Para-motor em voo

Ao modalidade de parapente com motor ou pára-motor é um desporto no qual o piloto voa por meio de uma asa similar às utilizadas no parapente sem motor, desporto do qual derivou, ao abrigo do qual o piloto está suspenso por meio de longos cabos. É um desporto com características únicas, diferente do parapente porque o equipamento utilizado inclui um motor, usado nas costas e mantido no lugar por um arnês. (figura 1).

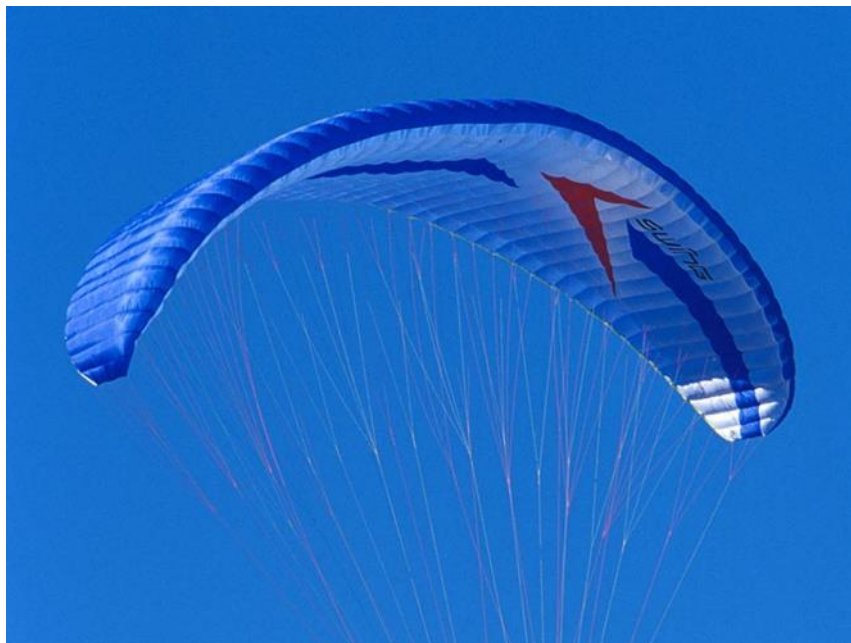
Figura nº 3

Asa inflada similar à utilizada no acidente

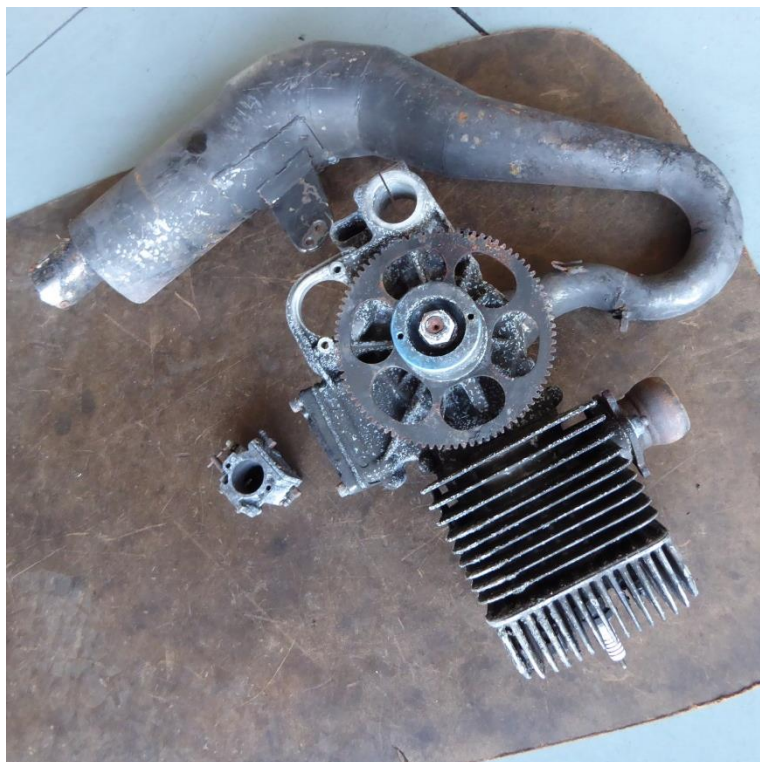
Figura nº 5

Em relação ao motor foi-nos apenas entregue para investigação, o bloco, carter/cilindro, o carburador, o tubo e panela de escape, uma polia redutora, motor de arranque, falange do filtro e uma placa de fixação. O equipamento encontrava-se desmontado e incompleto, desconhecendo-se quem procedeu a tal acto. Os componentes acima enumerados apresentavam elevados indícios de exposição ao fogo.

Componentes motor entregues para análise

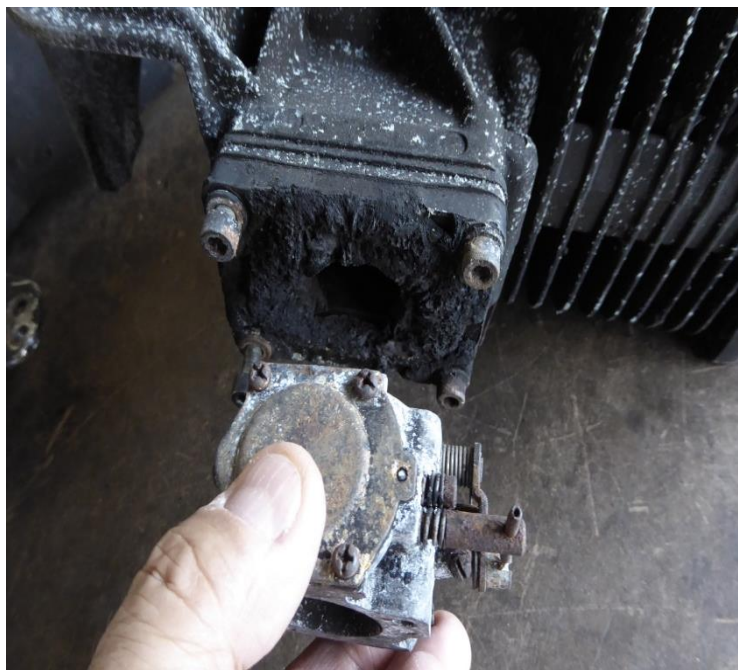
Figura nº 6

Tendo os componentes do motor sido severamente afectados pelo fogo, e como tal, quase a totalidade das partes combustíveis terem sido consumidas, para se efectuar uma análise conclusiva, para além da observância das peças disponíveis, foi decidido solicitar a disponibilização de um outro motor do mesmo fabricante e de modelo semelhante, para melhor compreensão do seu funcionamento e da constituição dos seus equipamentos periféricos necessários à sua operação.

Carburador calcinado pelo incêndio

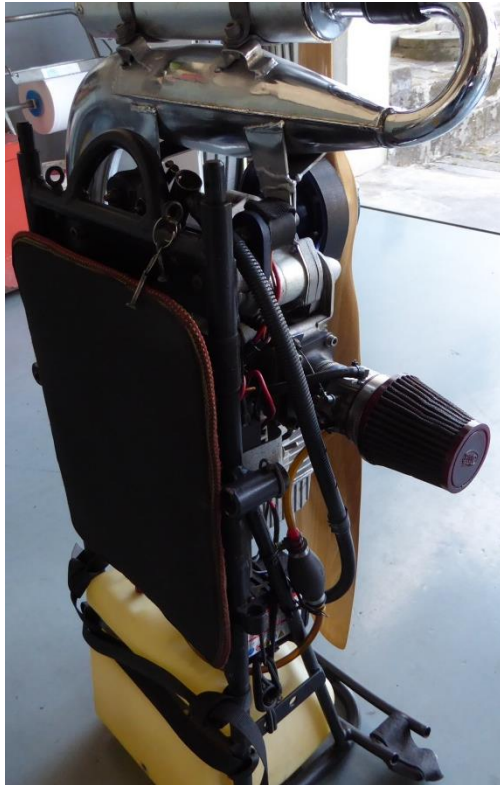
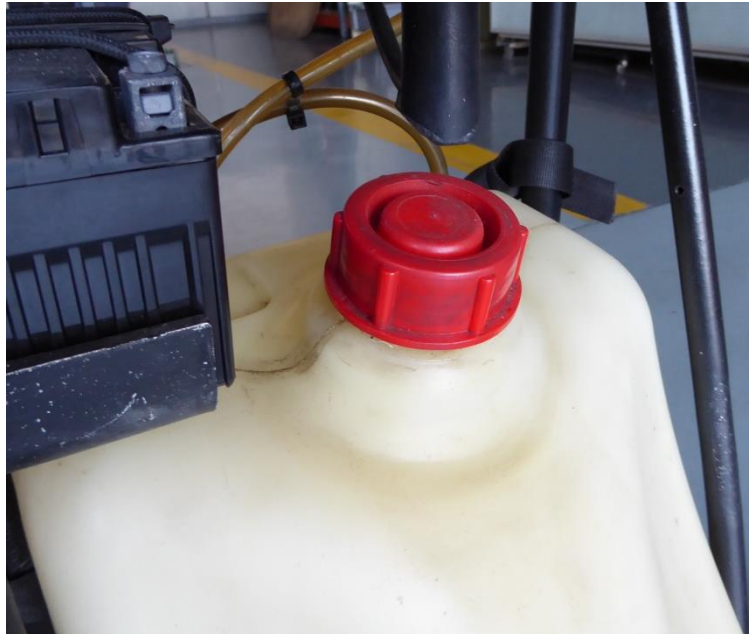
Figuras nº 7

Foi possível deste modo observar a localização do depósito e sistema de alimentação de combustível, incluindo o carburador e sua fixação, e todo o sistema eléctrico constituente dos subsistemas de arranque e de ignição.

Localização do depósito e sistema alimentação combustível

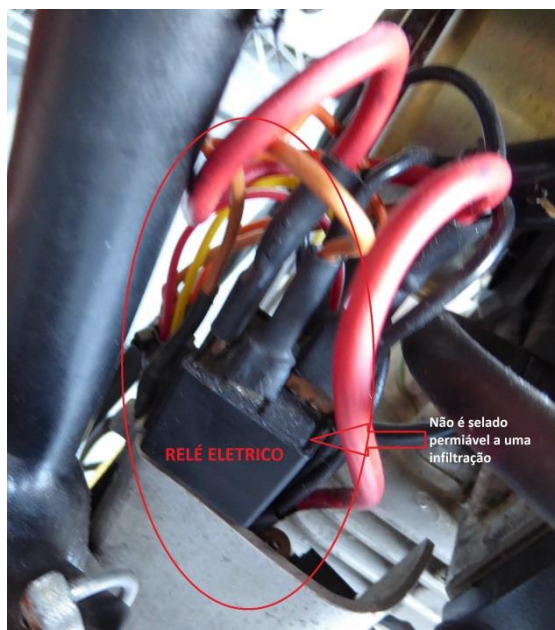
Figura nº 8  
Relé eléctrico motor arranque

Verificou-se que o modelo de relé utilizado não é selado e perfeitamente permeável a uma possível infiltração de combustível.

Na sequência de um derrame de combustível sobre o relé e no acto de solicitação de arranque do motor, é perfeitamente provável que se tenha originado o incêndio. Não sendo contudo, em absoluto provar ter sido esta a causa deste acidente, com o que foi possível dado a observar, tanto das peças do motor acidentado como, do motor tomado para modelo de comparação, constitui o exposto acima, uma causa com forte probabilidade apesar dos seus contornos não serem directa e obviamente constatáveis.

- Provável derrame de combustível sobre o relé e no acto de solicitação de arranque do motor, é perfeitamente provável que tenha provocado ignição e consequente deflagração devido ao modelo de relé utilizado não ser selado e perfeitamente permeável a uma possível infiltração de combustível;
