2. Histórico do voo

Às 11h15min (UTC), a aeronave iniciou a decolagem do Aeródromo Marechal Rondon (SBCY), localizado no município de Várzea Grande, MT, para o Aeródromo Primavera do Leste (SWPY), localizado no município de Primavera do Leste, MT, com plano de voo VFR, sob regras de voo visual, com um piloto e três passageiros a bordo.

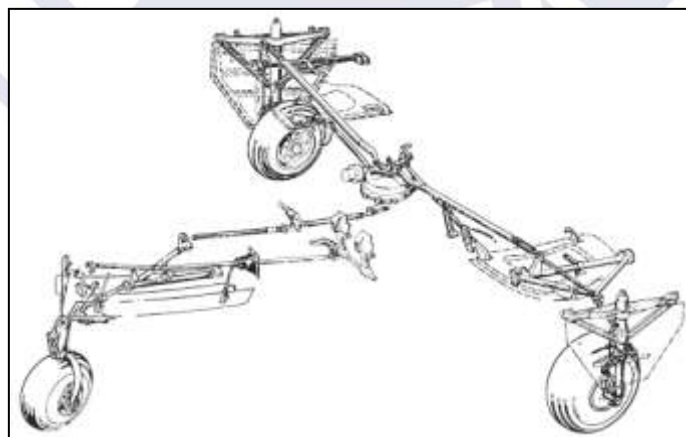
Figura 3 – Esquema ilustrativo do sistema do trem de pouso da aeronave, de acordo com o *Pilot Training Manual*.

O sistema do trem de pouso do modelo era eletromecânico. A posição do trem de pouso era modificada por meio de um motor elétrico e um atuador mecânico (cruzeta), montados entre os assentos do piloto e do copiloto. Com a rotação do atuador, o mecanismo executava a extensão e a retração das hastes de aço para o abaixamento e o recolhimento do trem de pouso, conforme ilustração a seguir:

Segundo o fabricante da aeronave, o travamento do trem de pouso embaixo era suportado pelas hastes de aço e pelos mecanismos de travamento. Um par de dispositivos de segurança (*safety switches*), instalados nos trens principais prevenia a retração do trem de pouso no solo, caso houvesse a atuação na alavanca de comando do trem de pouso para cima. Quando as estruturas do trem de pouso estavam comprimidas, o circuito elétrico era aberto, não permitindo que o trem de pouso fosse recolhido inadvertidamente no solo.

Contudo, ainda conforme o fabricante, manobras em terrenos acidentados poderiam causar a extensão das estruturas o suficiente para fechar o circuito e iniciar a retração do trem de pouso. Por esse motivo, apesar das proteções existentes no sistema, o fabricante não recomenda que a alavanca de comando do trem de pouso fosse colocada na posição “em cima” com a aeronave no solo.
