**RELATÓRIO FINAL**  
**A-127/CENIPA/2016**

**PT-ZUN**

**EXTRA E A - 230**

**24SET2016**

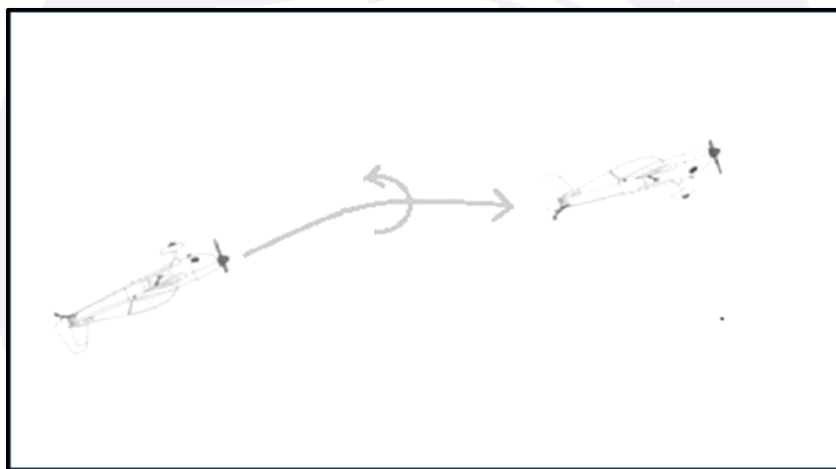
Figura 17 - Meio “*tonneaux* lento”.

Um observador, piloto experiente em acrobacia aérea, afirmou que a altura da aeronave, após o término do “*meio tonneaux*” (Figura 17), estava acima de 1.000ft. Essa altura era suficiente para que o piloto mantivesse, em condições normais, o pleno controle da aeronave.
