RAPPORT

HCLJ510-000190	Havari		
Luftfartøj:	Beechcraft Sierra 200 C24R	Registrering:	D-ETRA
Motor:	Lycoming IO-360-A1B6	Flyvning:	Privatflyvning, VFR
Besætning:	1 – omkommet	Passagerer:	Ingen
Sted:	Fanø bugt 12 nm NV for Rømø	Dato og tidspunkt:	07.03.2006 kl. 1555 UTC

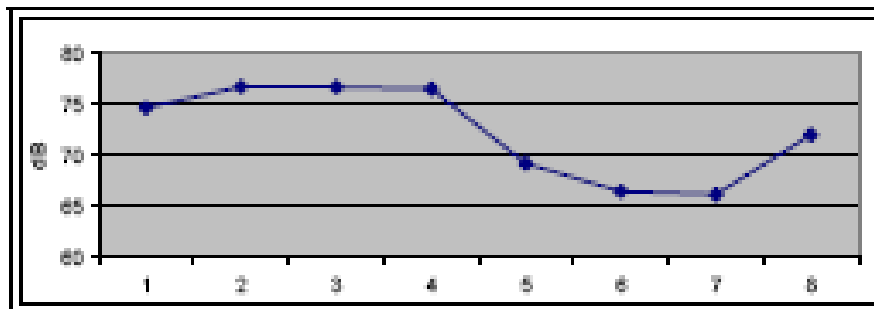
Figure 3 Transmission levels in decibels (dB)

Starting from transmission 5, the transmission levels began to decrease gradually until the last Mayday call. The change of levels can be seen from the oscillogram below (Figure 2). It was also confirmed by numeric data presented in Table 1 and Figure 3.

In the last transmission, there is a slight increase in the average dB-level. This can be caused by a strong and steady background aerodynamic noise, which is not present in the previous

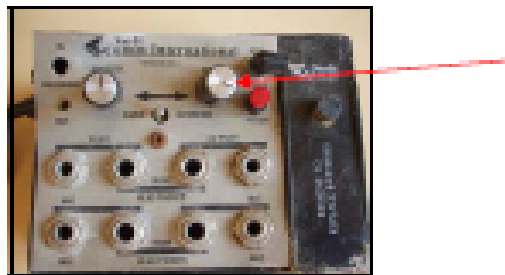
Photo 1 The position of volume control knob

In transmission 5, the pilot's words "(?)ETRA [I] changed my radio, much better [no]" indicate that he was experiencing some troubles with the radio. The request "Radio check please" in the next transmission reveals that changing radios did not solve the problem. The pilot was still not sure whether ATC could hear his transmissions or not. He had turned D-ETRA's volume control knob in the intercom panel to high volume in order to hear the ATC transmissions better (Photo 1).

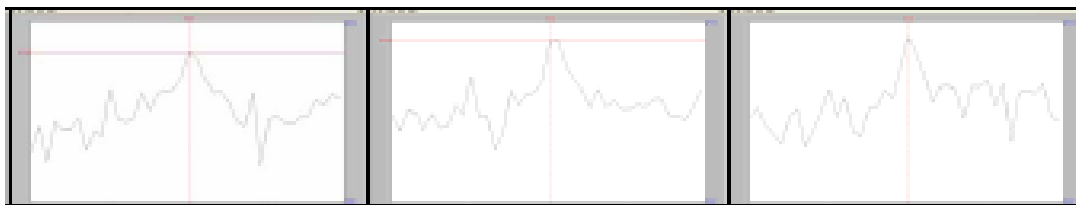
Figure 4a Three 500 ms segments from the beginning of the Mayday transmission (160,19 Hz)

According to the peak Hz measurements, there was a drop in engine/propeller rotation speed during the first 4 seconds in the Mayday transmission. The rotation speed recovered for 1,5 seconds in the end of transmission. Figures 4a and 4b present the peak Hz values measurements from beginning and the end of the Mayday transmission.

It can be observed from the engine/propeller rotation speeds, that there is a frequency difference of $\approx 1,9$ Hz between the beginning and the end of one transmission. As the frequencies can be converted into rpm values, the frequency of 160,19 Hz corresponds to a rotation speed 2402,85 rpm and 162,12 Hz to a rotation speed 2431,80 rpm. The rpm recovers from the drop of 28,95 revolutions in the end of the transmission. Nevertheless, the lower rotation rpm remained at normal operating range (2350–2700 rpm).
