RAPPORT

HCLJ510-000190	Havari		
Luftfartøj:	Beechcraft Sierra 200 C24R	Registrering:	D-ETRA
Motor:	Lycoming IO-360-A1B6	Flyvning:	Privatflyvning, VFR
Besætning:	1 – omkommet	Passagerer:	Ingen
Sted:	Fanø bugt 12 nm NV for Rømø	Dato og tidspunkt:	07.03.2006 kl. 1555 UTC

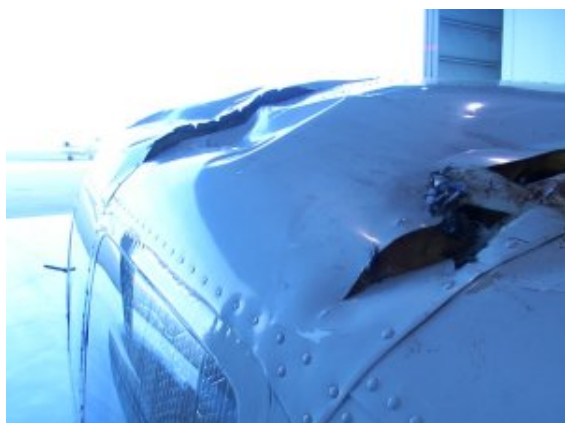
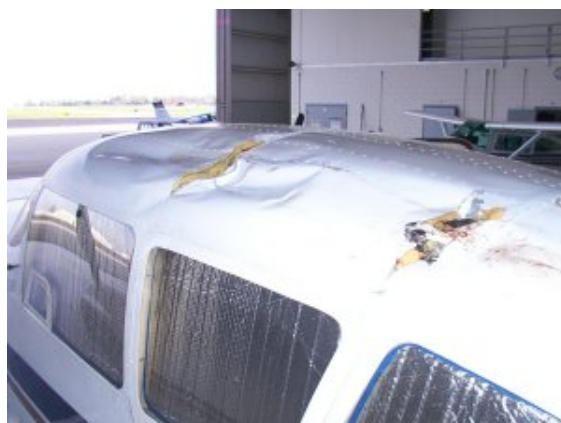
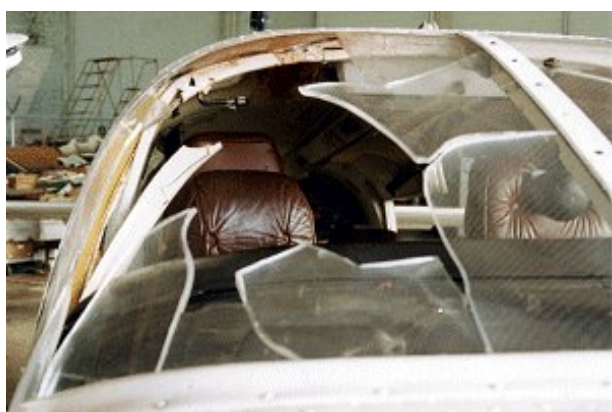
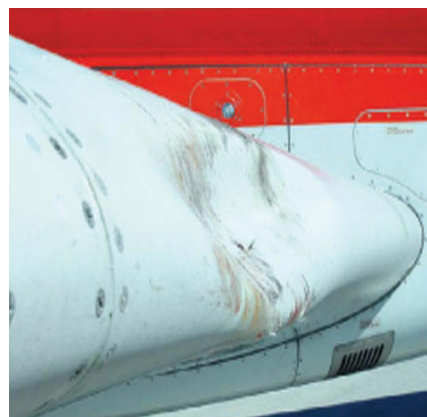
Eksempler på kollisioner mellem fly og fugle vises på billederne herunder.

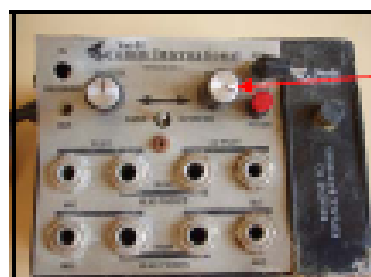
In transmission 5, the pilot’s words “(?)ETRA [1] changed my radio, much better [no]” indicate that he was experiencing some troubles with the radio. The request “Radio check please” in the next transmission reveals that changing radios did not solve the problem. The pilot was still not sure whether ATC could hear his transmissions or not. He had turned D-ETRA’s volume control knob in the intercom panel to high volume in order to hear the ATC transmissions better (Photo 1).

Photo 1 The position of volume control knob
