RAPPORT

HCLJ510-000472	Hændelse		
Luftfartøj:	AVRO 146 Series RJ85	Registrering:	OY-RCD
Motor(er):	4 Honeywell inc. LF507-1F	Flyvning:	Ruteflyvning, IFR
Besætning:	6 – ingen tilskadekomne	Passagerer:	87 – ingen tilskadekomne
Sted:	Vagar Lufthavn (EKVG)	Dato og tidspunkt:	7.2.2008 kl. 0854 UTC

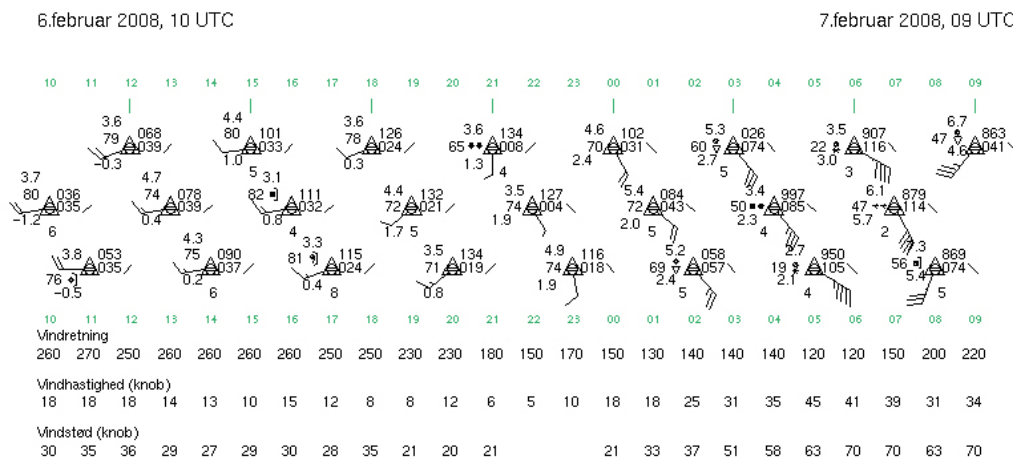
Okklusionen passerede EKVG i perioden fra kl. 0730 til kl. 0845, hvor vinden drejede fra en sydøstlig til en sydvestlig retning. Middelvinden var omkring 30-35 knob og vindstød på lufthavnen var op til 70 knob.

På hændelsestidspunktet observeredes på METAR (2 minutters middel) en kraftig varierende vind, 33 knob stødende til 48 knob, på den officielle vindmåler. Herudover blev vinden ved tærskel bane 31 opgivet til at være 260° 25 knob stødende til 61 knob.

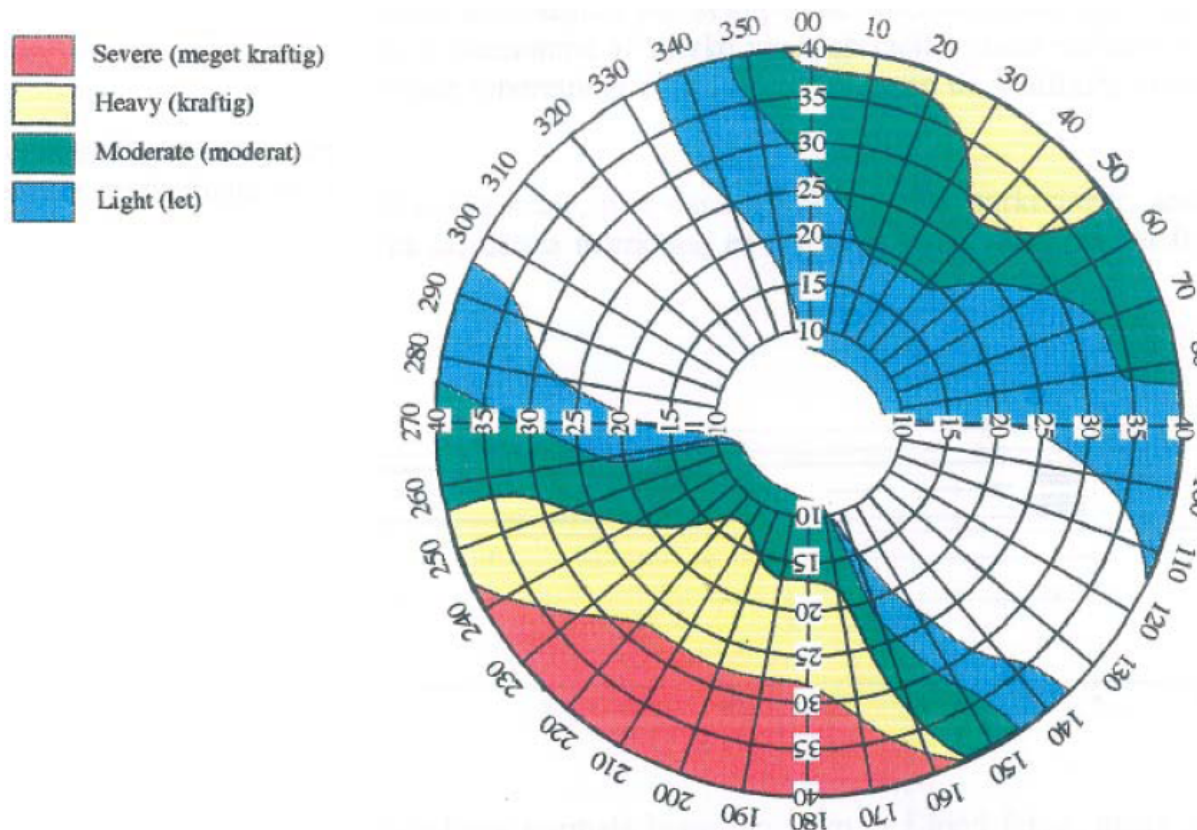
Fig.3 Wind rose indicating turbulence during approach to runway 13.

5.5.1.5 TURBULENCE VS. WIND DIRECTION & SPEED

LLZ/DME 13 approach
