REDEGØRELSE

HCLJ510-000560 Havari			
Luftfartøj:	PA 32 Piper Cherokee Six	Registrering:	OY-ECI
Motor:	Lycoming O-240-E4B5	Flyvning:	Taxaflyvning, IFR
Besætning:	1 – lettere tilskadekomst	Passagerer:	1 - ingen tilskadekomst
Sted:	23,5 nm nordvest for VOR ROE (112,000 MHz)	Dato og tidspunkt:	18.7.2008 kl. 1522 UTC

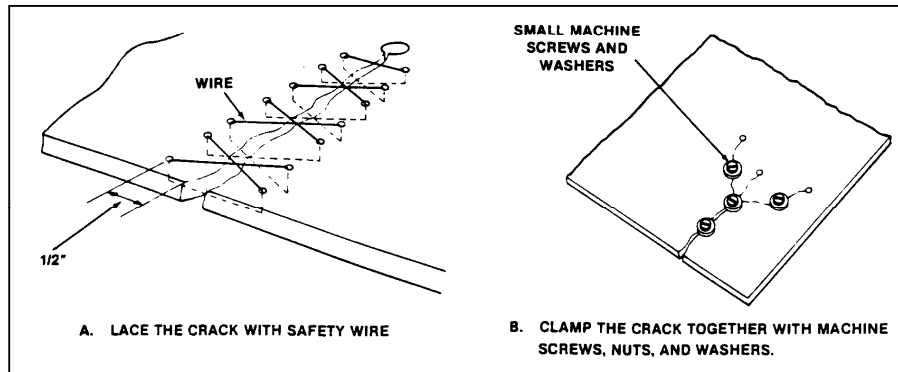
FIGURE 3-24. Temporary repairs to cracked windshields or windows.

b. Temporary Repairs. One way to make a temporary repair is to stop-drill the ends of the crack, and then drill number 27 holes every inch or so in the crack. Use AN515-6 screws and AN365-632 nuts with AN960-6 washers on both sides of the plastic. This will hold the crack together and prevent further breakage until the windshield can be properly repaired or replaced. (See figure 3-24.)
