REDEGØRELSE

HCLJ510-000784	Havari	Registrering:	OY-TEK
Luftfartøj:	SOCATA TB 9	Flyvning:	Privatflyvning, VFR
Motor:	Lycoming O-320-D2A	Passagerer:	3 – ingen tilskadekomne
Besætning:	1 – ingen tilskadekomst	Dato og tidspunkt:	23.08.2010 kl. 1245 UTC
Sted:	Tunø flyveplads

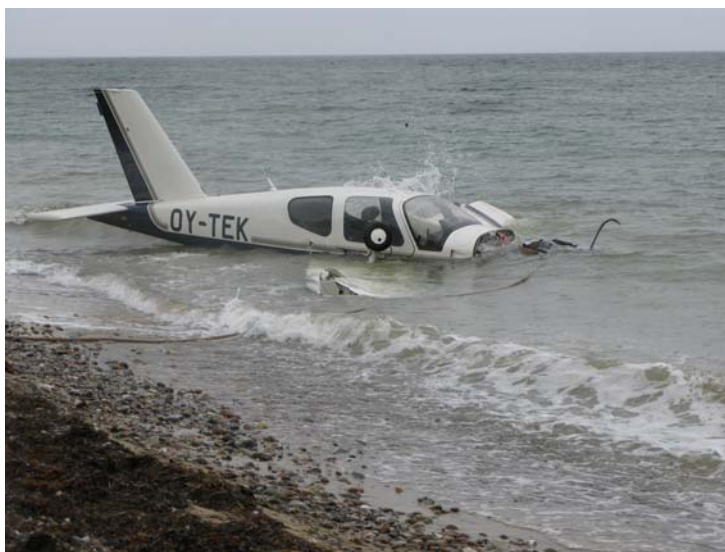
Havariet indtraf under en flyvning fra Tunø flyveplads med planlagt destination Endelave flyveplads. Piloten startede fra bane 25 på Tunø flyveplads. Da flyet var nået ca. $\frac{3}{4}$ ned af banen valgte piloten flaps ud. Han løftede flyet af banen ca. 10 – 15 m før banens ende ved skrænten ud mod kystlinjen. Flyet passerede skrænten og sank igennem ned på græsset ud mod stranden. Flyet fortsatte frem mod en strandvold, som det ramte med næse- og hovedunderstel inden det kom til standsning i vandet få meter fra strandkanten.

Det var ikke muligt for de ombordværende at åbne flyets døre. Piloten kunne bryde plexiglasset i venstre dør op, og alle kunne forlade flyet herigennem.

Flyet blev ødelagt som følge af havariet.
