## REDEGØRELSE

<b>HCLJ510-000851</b>	<b>Havari</b>		
Luftfartøj:	Cessna 172 M	Registrering:	OY-ANH
Motor(er):	O-320 ED2	Flyvning:	Privat flyvning, VFR
Besætning:	1 - ingen tilskadekomne	Passagerer:	3 - ingen tilskadekomne
Sted:	Sæby, Ottestrup (EKSA)	Dato og tidspunkt:	5.6.2011 kl. 1055 UTC

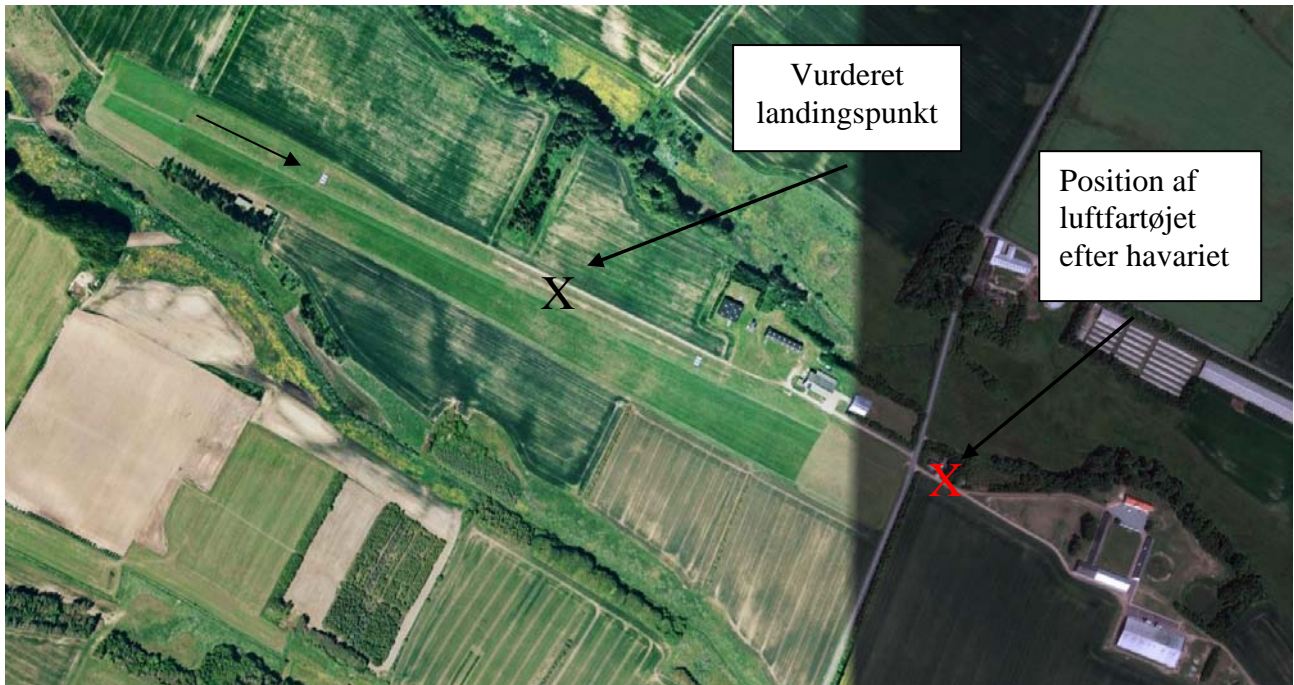
Trafiksituationen var under hændelsesforløbet således, at afvikling af svævefly foregik i den sydlige del af området og motorfly i den nordlige del.
