## **INFORME TÉCNICO A-030/2000**

Accidente ocurrido  
el 4 de agosto de 2000  
a la aeronave  
SCHLEICHER ASW 22,  
matrícula GB-499,  
en Peñalara, T. M. de  
San Ildefonso (Segovia)

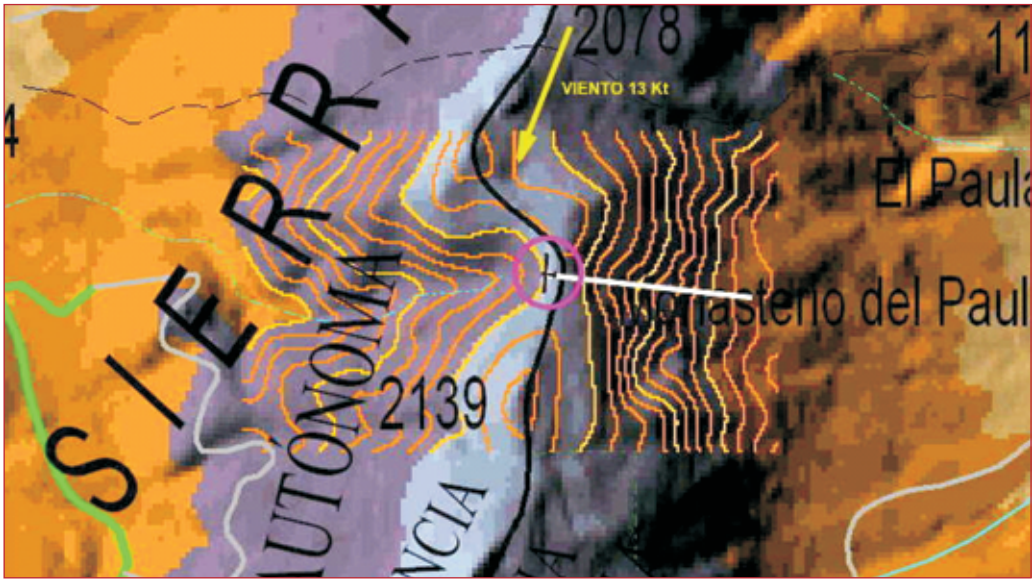
Mapa 2. Detalle del lugar del accidente

En ausencia de información fidedigna de testigos oculares o de registradores de vuelo, la trayectoria final del planeador sólo se puede estimar en función de la disposición de los restos y en la importancia de los daños que reflejan, teniendo en cuenta además que han podido sufrir alguna modificación como consecuencia de las labores de rescate. La hipótesis que se baraja es que el planeador, unas dos horas después del despegue, sobrevoló por derecho, con poca velocidad y no mucha altura, la línea de crestas de los montes, donde pudo encontrar alguna descendencia de sotavento al cambiar de vertientes. La reacción instintiva de tirar de la palanca al ver acercarse el terreno pudo poner al velero en una situación de pérdida totalmente simétrica. El avión no había sacado el tren ni los frenos, pues no estaba intentando ninguna toma de emergencia. La ausencia de lastre de agua permitía un vuelo lento. La posición de flaps ligeramente negativos es coherente con una intención del piloto de volar más deprisa para salir del valle con celeridad, pero pudieron también haberse movido en el impacto. Si en verdad los flaps eran negativos, esa condición favorecería la entrada en pérdida a mayor velocidad. En el Apéndice A, Perfil, se muestra el perfil de las laderas y del vuelo probable antes del impacto siguiendo la derrota que se muestra en el Mapa 2, de Detalle, en el mismo Apéndice.
