## **Informe técnico A-004/2011**

Accidente ocurrido el día  
24 de febrero de 2011,  
a la aeronave PZL W-3AS,  
matrícula SP-SYA, operada  
por LPU «Heliseco», Sp. z o.o.,  
en Dos Aguas – Parque Nacional  
de La Caldera de Taburiente.  
Isla de La Palma (Santa Cruz  
de Tenerife)

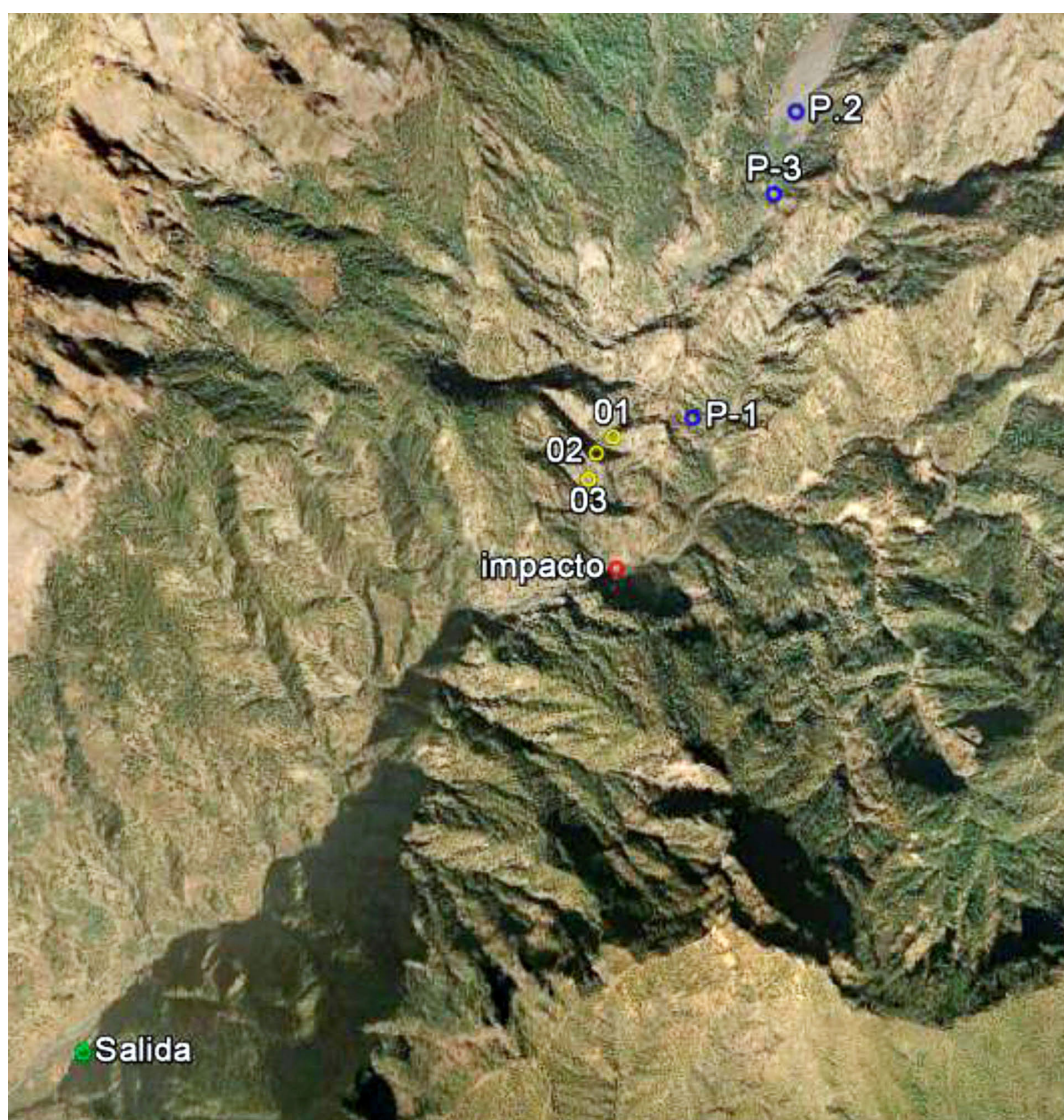
Figura 1. Ubicación de los puntos de carga (salida) y descarga (P1, P2 y P3), así como emplazamiento de los restos principales y otros de la aeronave

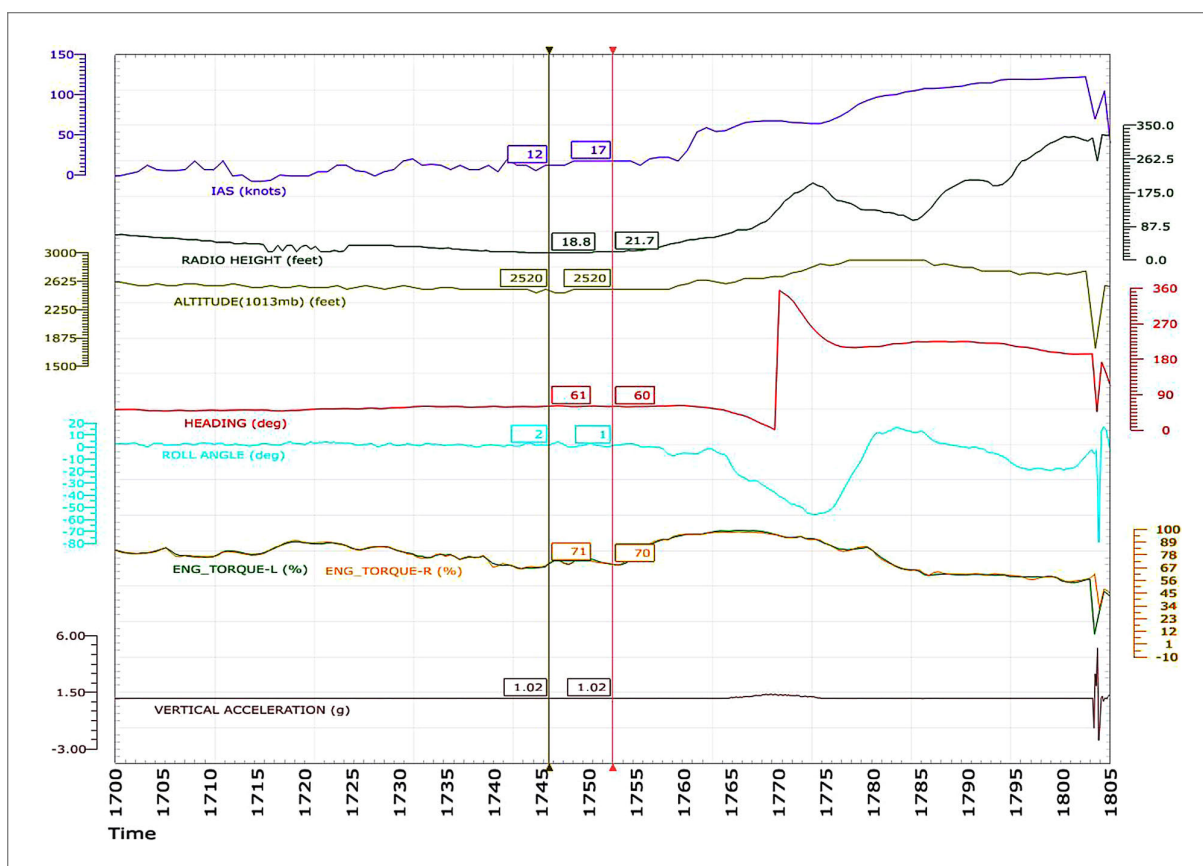
Como puede observarse en el gráfico de la figura 2, en el instante ( $t = 1.756$  s) el helicóptero salió del estacionario, una vez que el personal de tierra soltó el depósito del gancho y lo comunicó a la tripulación, ganando altura y velocidad y alejándose con rumbo aproximado de  $60^\circ$  durante unos 9 s, tras lo cual comenzó a virar a la izquierda hasta alcanzar 14 s después un rumbo de  $210^\circ$ , lo que indicaría que el helicóptero debió

Figura 2. Evolución de la velocidad indicada, radioaltura, altitud, rumbo, ángulo de alabeo, par suministrado por los motores y aceleración vertical durante 105 s

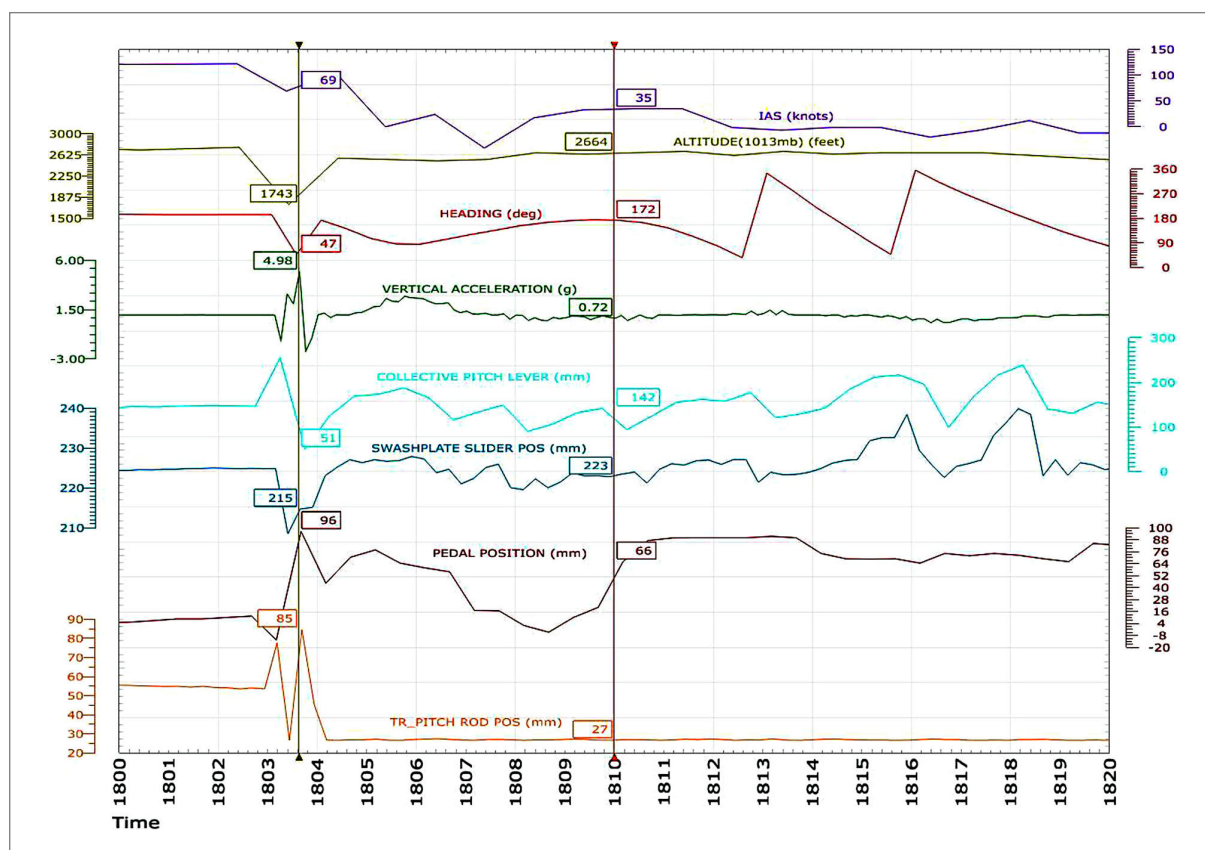
En esta fase se pretende estudiar con detalle la evolución de los parámetros de vuelo en el entorno del instante en el que se registraron altos valores de aceleración vertical. El periodo a analizar abarca 10 s, entre los instantes  $t = 1.800$  s y  $t = 1.810$  s. La figura 3 contiene la representación de la evolución de los valores de varios parámetros durante un lapso de tiempo de 20 s, que se inicia 3 s antes del  $t = 1,803$  s y finaliza 17 s después.

**Figura 3.** Evolución de la velocidad indicada, altitud, rumbo, aceleración vertical, posición palanca colectivo, desplazamiento del plato oscilante (colectivo), posición pedal derecho y desplazamiento varilla de actuación del cambio de paso de las palas del rotor de cola, entre los instantes  $t = 1.800$  s y  $t = 1.820$  s

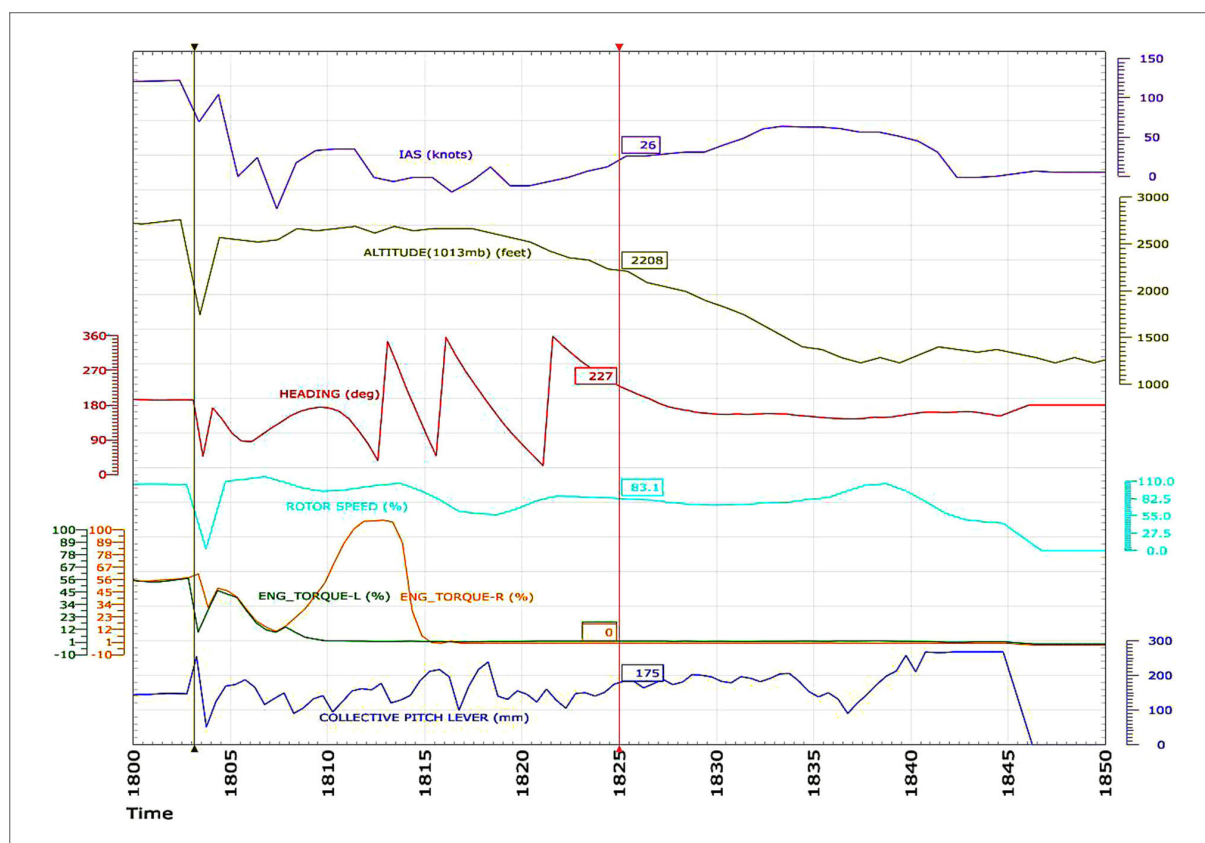
En  $t = 1.813$  s el rumbo ya ha sobrepasado el Norte magnético y el helicóptero continúa girando a la izquierda, de forma que en el instante  $t = 1.814,5$  s ya ha efectuado un giro de más de  $360^\circ$ . La aeronave continúa girando y completa dos giros más, invirtiendo un tiempo de 4 s en realizar el primero y 10 s en el último. En total el helicóptero ha hecho tres giros completos alrededor de su eje vertical en un tiempo de 18,5 s. A partir de  $t = 1.829$  s el rumbo de la aeronave se mantiene relativamente estable hasta el final de la grabación. El último rumbo grabado es de  $151,5^\circ$ .

Figura 4. Evolución de la velocidad indicada, altitud, rumbo, velocidad del rotor, pares suministrados por los motores y posición de la palanca de mando colectivo, durante la última fase del vuelo

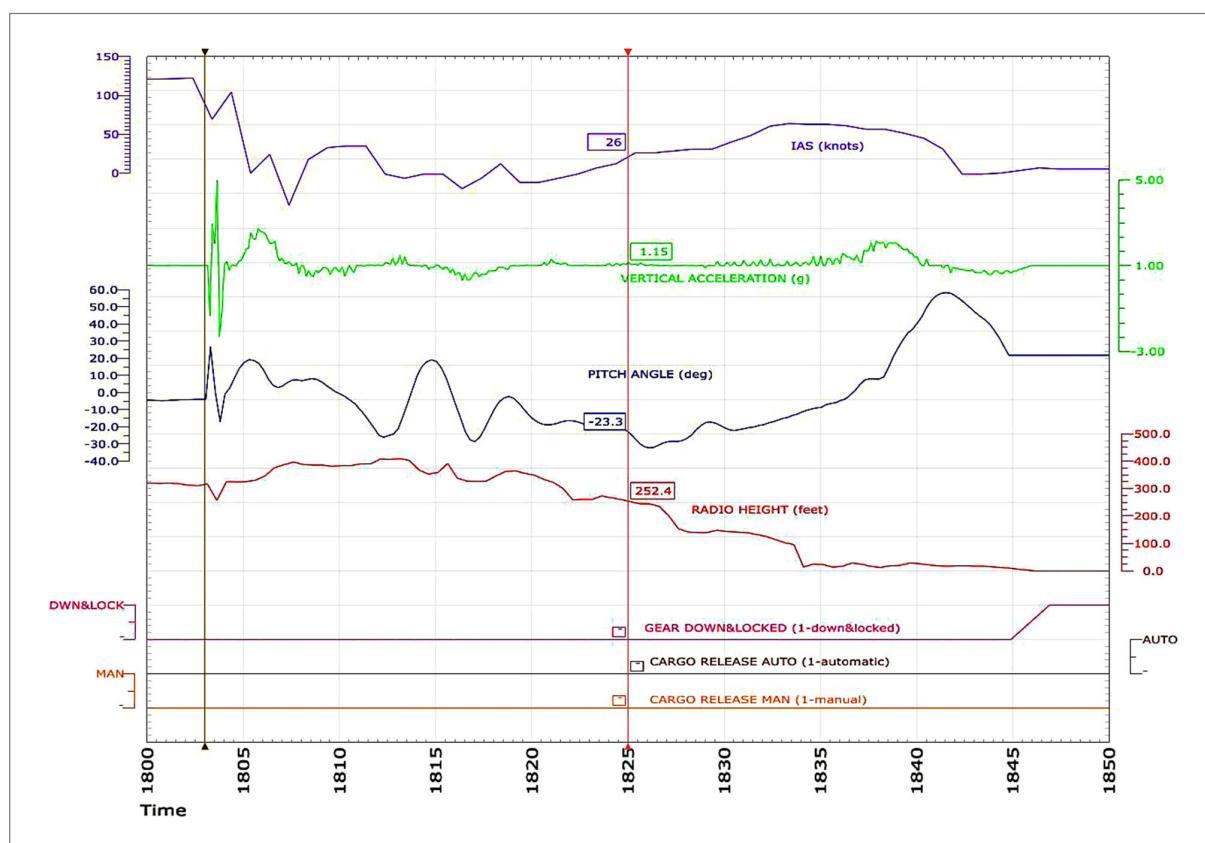
- Aceleración vertical: Durante toda esta fase registra valores próximos a 1, a excepción de un lapso de 3 s, entre los instantes  $t = 1.837$  s y  $t = 1.839$  s, durante los que se registran valores mayores con un pico de 2,11 g. En los 5 s restantes hasta el final

Figura 5. Evolución de la velocidad indicada, aceleración vertical, ángulo de cabeceo, radioaltura, peso en tren, y aperturas automática y manual del gancho de carga durante la última fase del vuelo
