**RESUMEN DE DATOS**
**LOCALIZACIÓN**

| Lugar | <b>Aeropuerto de Menorca (LEMH), Mahón (Menorca)</b> |

| Tipo y modelo | <b>BOMBARDIER CL600-2B19 – CRJ 200</b> |

## 1. INFORMACIÓN SOBRE LOS HECHOS

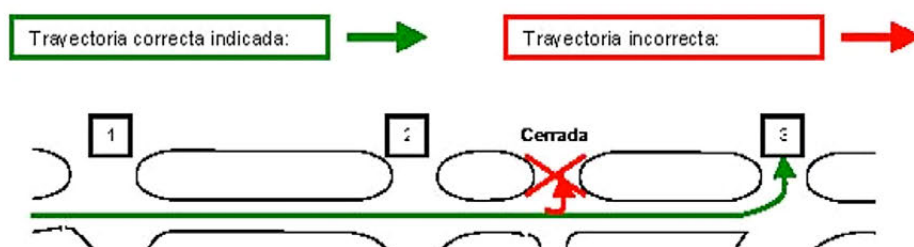
**Ejemplo 1:** En ocasiones, ha ocurrido que en un aeropuerto en el que se está construyendo una pista nueva no se ha difundido adecuadamente este hecho, por lo que algunas aeronaves en aproximación han confundido la pista en construcción con la pista en uso, al resaltar más el pavimento en construcción que el de la pista en uso.

**RIESGO:** La difusión inadecuada de la información relativa a que la pista, u otra parte del área de movimiento, se encuentre inoperativa, junto con otros factores (condiciones meteorológicas adversas, formación inadecuada del personal, carga de trabajo excesiva, etc.), pueden provocar una incursión en pista, u otra situación que afecte negativamente a la seguridad operacional del aeródromo.

#### MEDIDAS MITIGADORAS:
