**RESUMEN DE DATOS**
**LOCALIZACIÓN**

| Fecha y hora | <b>Jueves, 14 de abril de 2011; 08:30 h UTC<sup>1</sup></b> |
| Lugar | <b>Aeropuerto de Barcelona</b> |

| Matrícula | <b>EI-EKB</b> | <b>N366AA</b> |

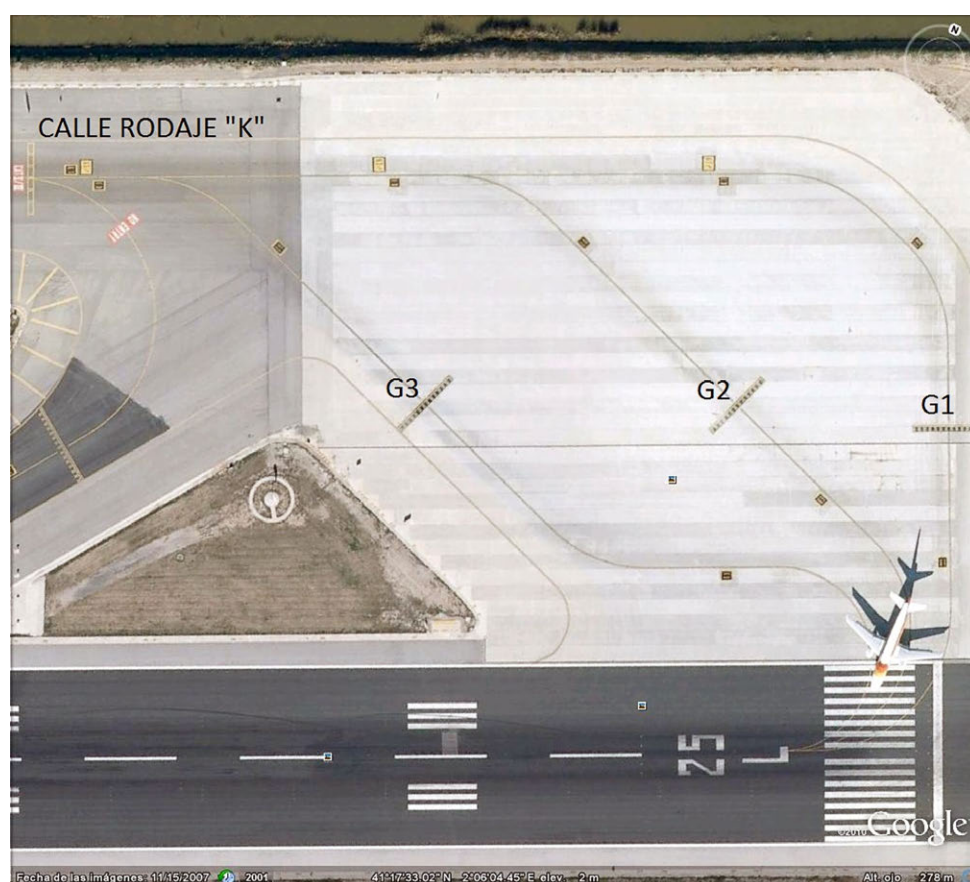
Figura 3. Triple punto de espera de la pista 25L

La pista 25L permite la espera simultánea de 3 aeronaves en tres puntos de espera diferentes denominados respectivamente G1, G2 y G3 (Figura 3). El acceso a dichos puntos se realiza a través una única calle de rodadura denominada «K», cuyo eje se bifurca en tres para dar acceso a cada punto. El uso de los tres puntos simultáneamente flexibiliza la organización de la secuencia de despegues y permite agilizar las operaciones.

Para evitar conflictos en la separación entre las aeronaves se restringe la categoría de las mismas que pueden acceder, vía la calle «K», a los puntos más alejados (G1 o G2) cuando G3 y/o G2 estén ocupados.

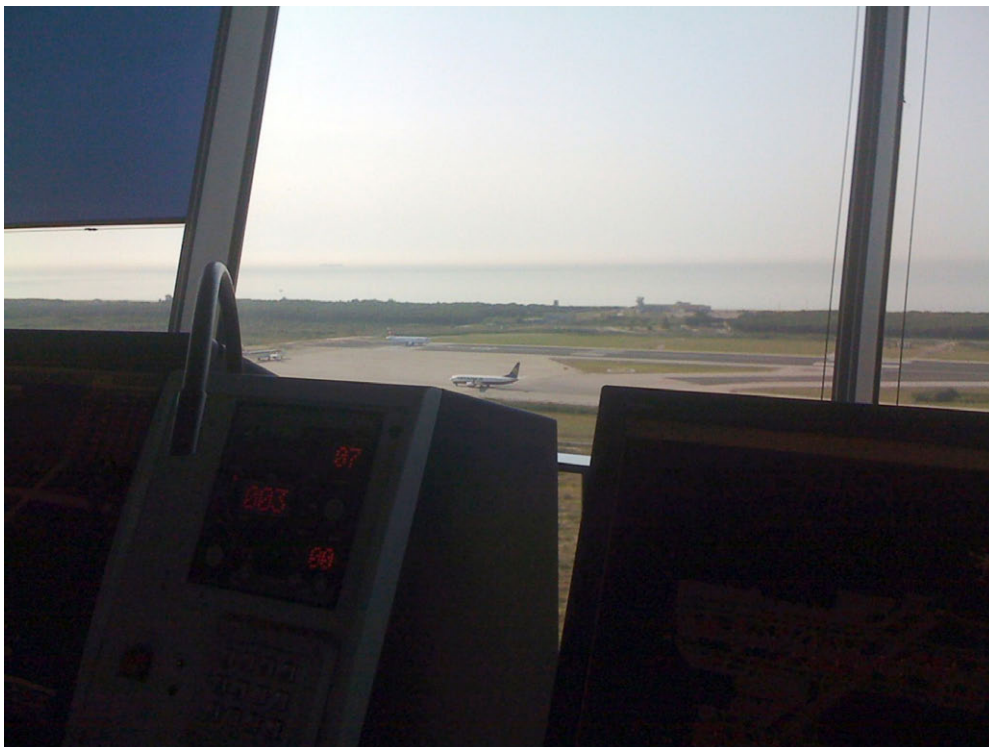
Figura 4. Vista del punto de espera de la pista 25L desde el fanal de la torre

Los puestos de control GMC están situados en la torre de control. La Torre del Aeropuerto de Barcelona se encuentra situada a unos 600 m al NO del punto de espera de la pista 25L. La visibilidad de la zona desde el fanal es óptima. No obstante la distancia y la geometría relativa impiden evaluar desde allí la separación entre las aeronaves en espera en el punto G3 y las que acceden a G1 o G2 (Figura 4).
