**COMISIÓN DE  
INVESTIGACIÓN  
DE ACCIDENTES  
E INCIDENTES DE  
AVIACIÓN CIVIL**

## **Informe técnico A-024/2016**

Accidente ocurrido el día 9 de julio de 2016, a la aeronave STARDUSTER TOO, matrícula EC-XJT, en el aeródromo de Robledillo de Mohernando (Guadalajara)

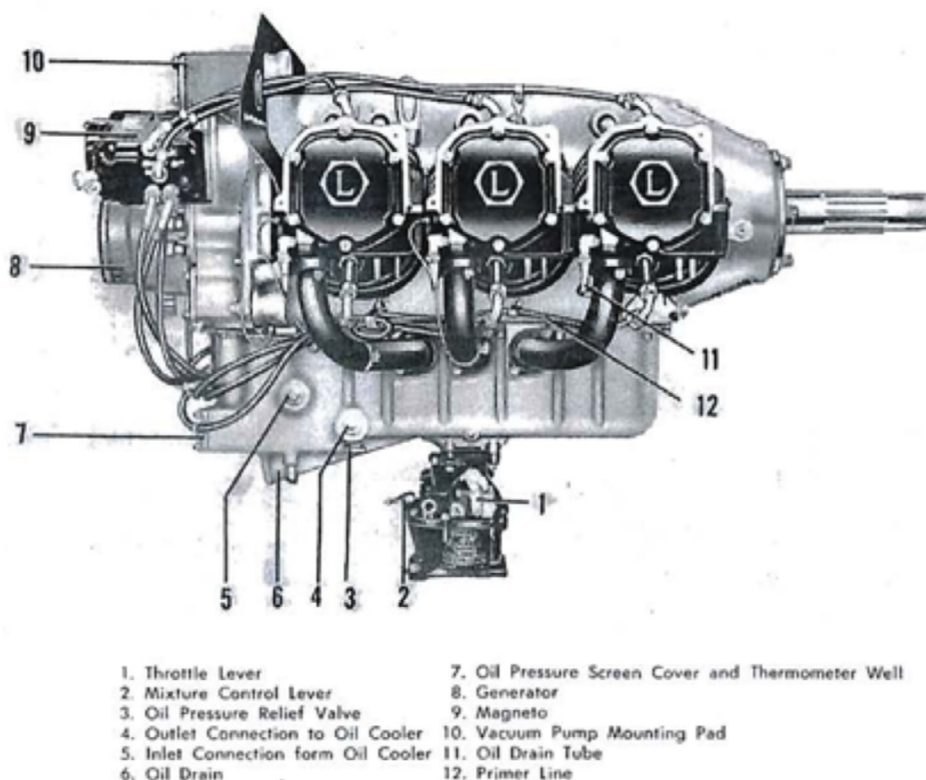
Figura 1. Motor Lycoming O-435

- Motor de pistón TEXTRON LYCOMING O-435 de 6 cilindros. Características:
  - Cuatro tiempos, seis cilindros opuestos horizontalmente, y doble sistema de encendido (magnetos SLICK serie 600)
  - Refrigerado por aire en los cilindros
  - Válvulas actuadas hidráulicamente
  - Potencia máxima 190 HP
  - Potencia a nivel del mar a 3.000 rpm: 212 HP
- Hélice: tractora bipala SENSENICH de madera, de paso fijo. 190 HP

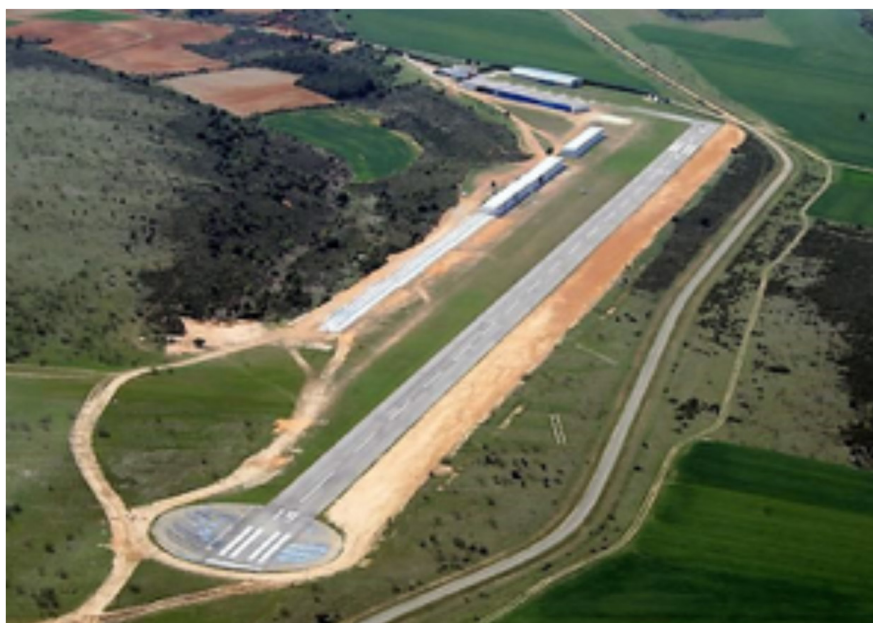
Fotografía 2. Aeródromo de Robledillo de Mohernando (Guadalajara)

Es un aeródromo no controlado con comunicaciones Aire-Aire y frecuencia asignada 123.325 MHz.

Posee una pista asfaltada de 1000 x 18 m, orientación 01/19 y otra de 900 x 30 m de tierra. Los tráficos asignados son 01 a izquierdas y 19 a derechas. La pista principal tiene balizado un tramo de

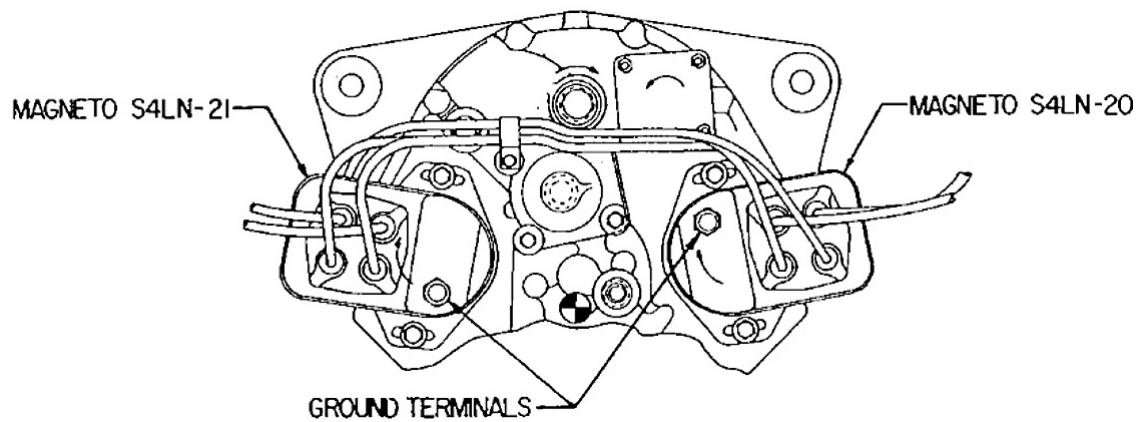
Figura 6. Esquema de montaje de magnetos en motor Lycoming O-435

Las magnetos marca SLICK, del fabricante CHAMPION AEROSPACE LLC, modelo 664, y números de serie 5050221R y 6060088R, no presentaban, en una primera inspección visual, ningún desperfecto o anomalía que indicaran un posible fallo de las mismas.
