**COMISIÓN DE  
INVESTIGACIÓN  
DE ACCIDENTES  
E INCIDENTES DE  
AVIACIÓN CIVIL**

## **Informe técnico A-001/2016**

Accidente ocurrido el día 16 de enero de 2016, a la aeronave SOCATA TB-20, matrícula EC-ESK, operada por un operador privado, en el Parque Natural de la Serranía de Cuenca

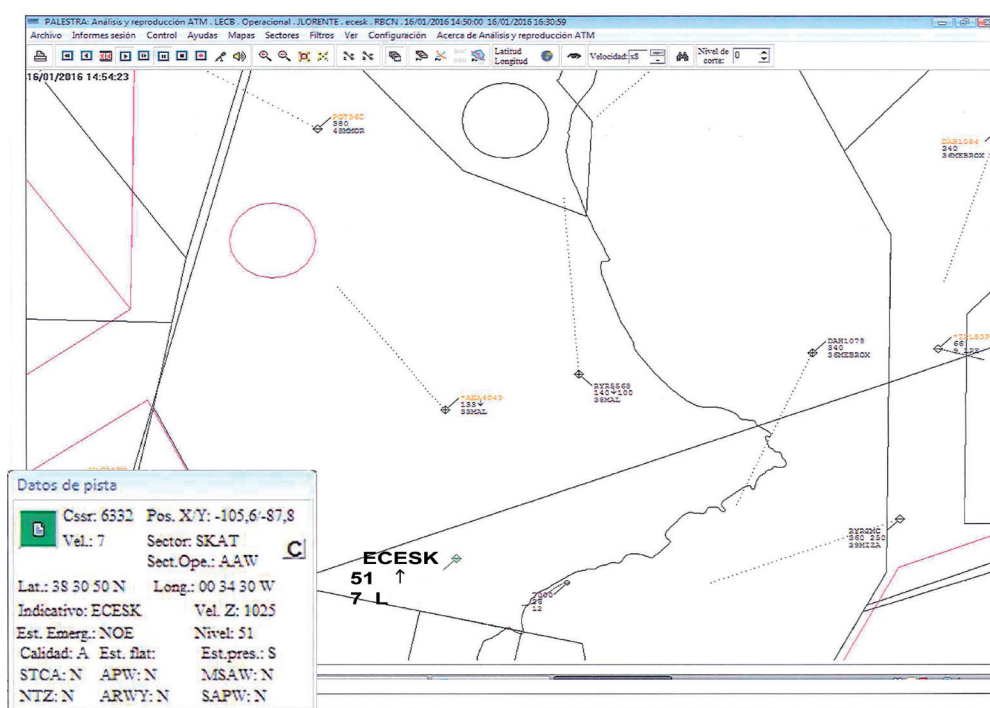
A las 15:54:23 la aeronave se encontraba en contacto con Aproximación Alicante volando a 5100 ft y ascendiendo hasta alcanza los 6500 ft 6 minutos más tarde.

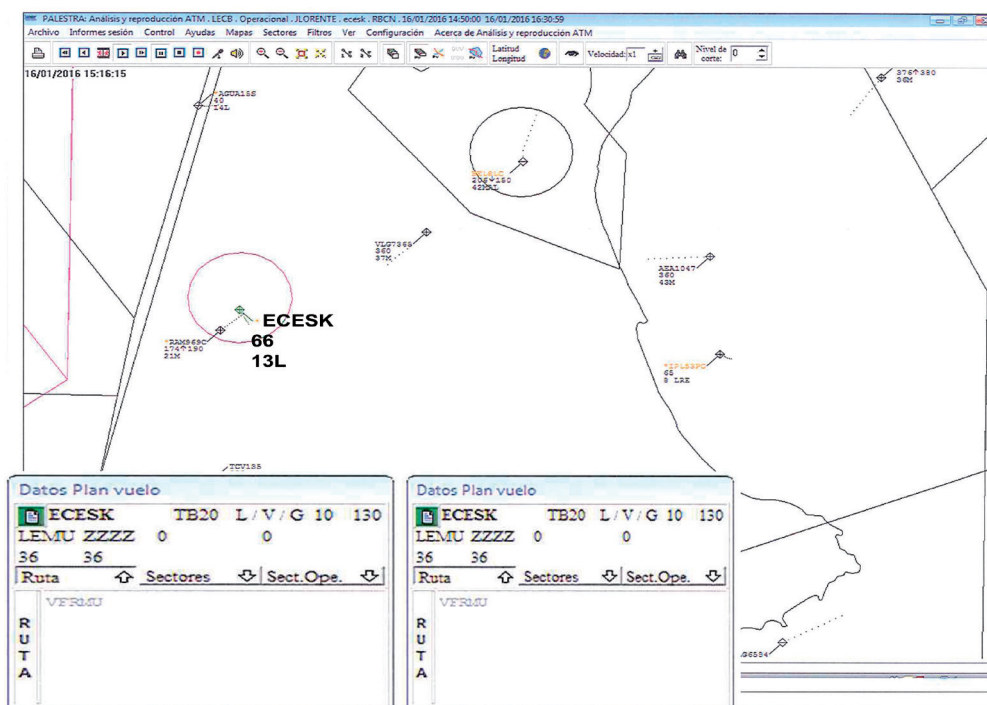
A las 16:16:15 la aeronave se encuentra en contacto con Aproximación Valencia volando a 6600 ft.

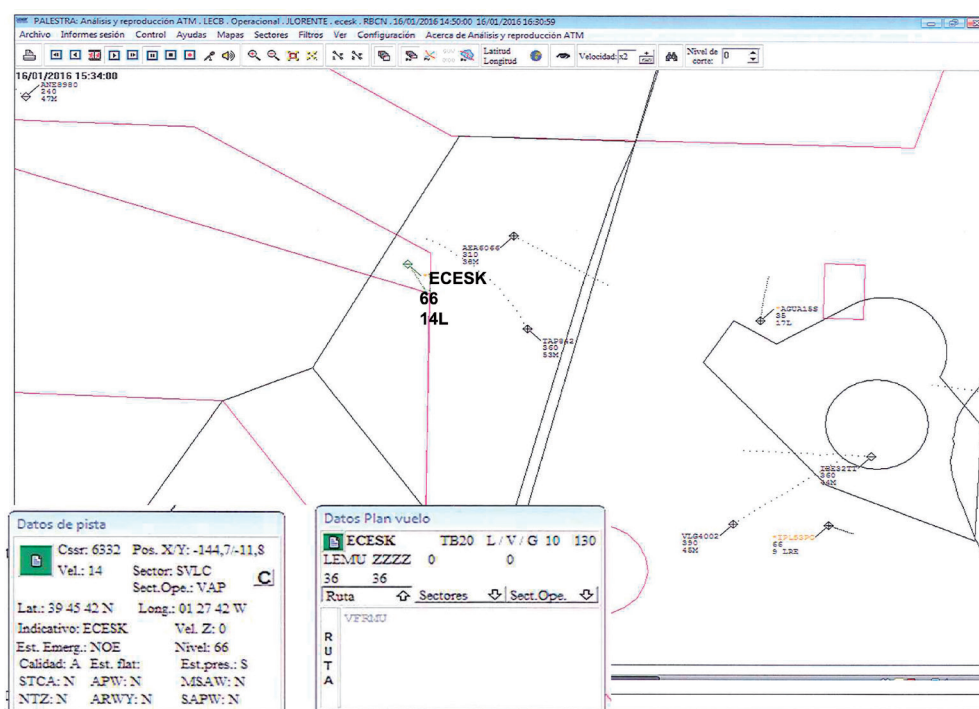
A las 16:34:00 la posición de la aeronave es la siguiente:

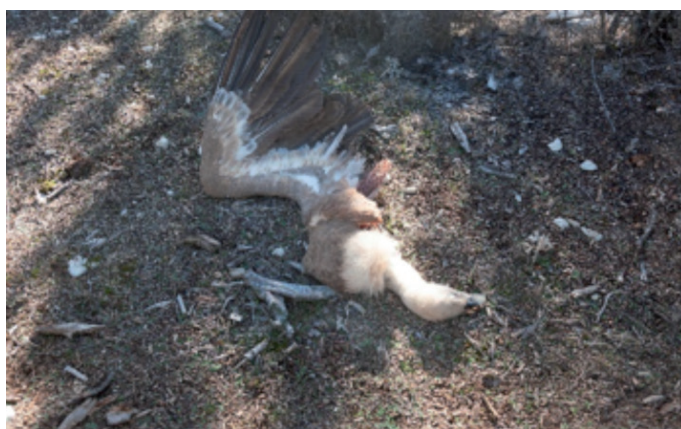
Fig. 7. Imagen del buitre

En la página web de la Sociedad Española de Ornitología figura la siguiente información, el buitre leonado (*gyps fulvus*) es un ave rapaz de gran tamaño, cuya longitud oscila entre 95 y 100 cm, cuya envergadura se encuentra entre los 230 y 265 cm y cuyo peso puede variar entre los 6 y 9 Kg.
