**COMISIÓN DE  
INVESTIGACIÓN  
DE ACCIDENTES  
E INCIDENTES DE  
AVIACIÓN CIVIL**

## **Informe técnico IN-012/2016**

Incidente ocurrido el día 17 de  
abril de 2016, a la aeronave  
Boeing 737-700, matrícula  
PH-XRZ, operada por Transavia  
Airlines, en el aeropuerto de  
Barcelona/El Prat

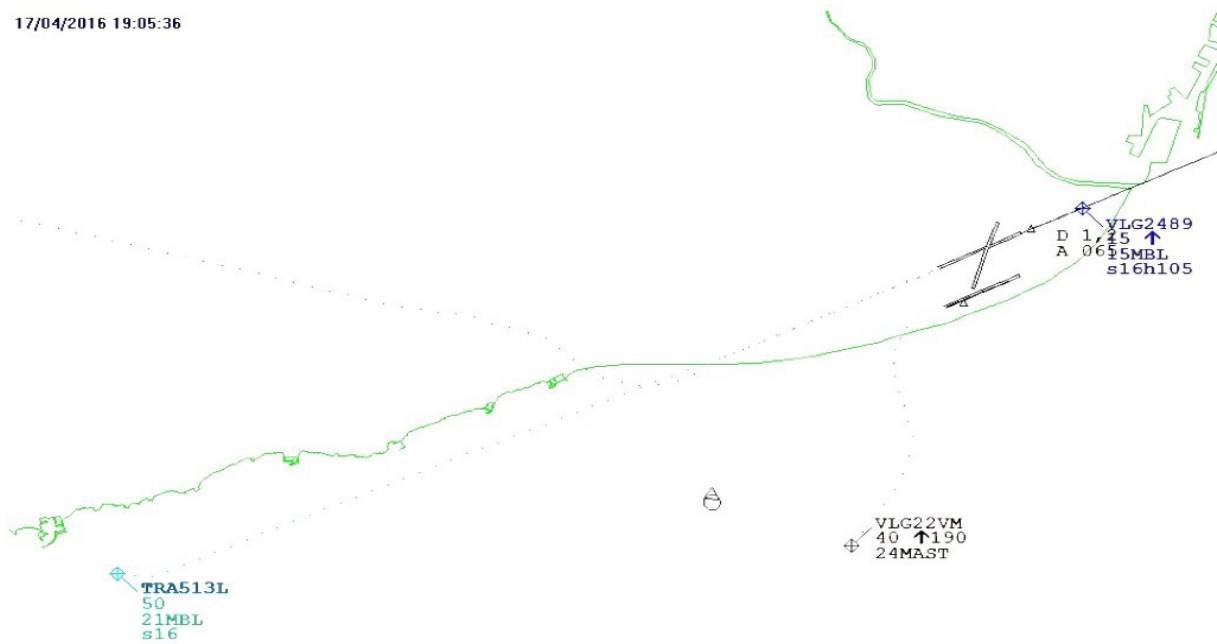
17/04/2016 19:05:36

A las 19:05:43 horas, el supervisor de TMA informó al de TWR de la emergencia del TRA513L y le solicitó que se parasen los despegues y que se activase el equipo ILS de la pista 07L. Asimismo coordinaron sacar de secuencia de aproximación a los dos tráficos establecidos en el localizador, entre los que se encontraban el tráfico de Easyjet EZY96BC al que seguía un tráfico de Ryanair con indicativo RYR20JU. Acordaron entre sí subir primero al tráfico de Ryanair a 3000 pies, que era el segundo en la aproximación, y sacarlo hacia el Sur y, adicionalmente, subir al tráfico de Easyjet y, una vez hubiera pasado el campo, mandarlo posteriormente también a rumbo Sur con idea de separarlos.

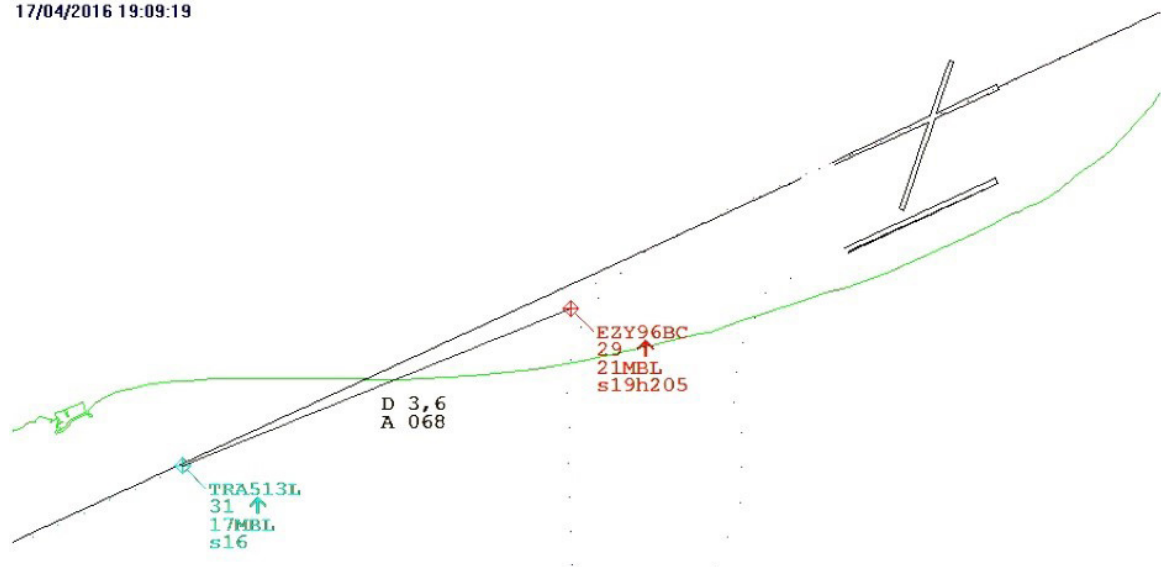
17/04/2016 19:09:19

A las 19:09:19 horas, la tripulación de Transavia informó al controlador de aproximación del sector T4 que iniciaba el descenso para la aproximación. El controlador le facilitó información del tráfico de Easyjet que le afectaba, recibiendo confirmación de contacto visual con el mismo por parte de la tripulación. En ese momento ambos tráficos se encontraban en rumbo opuesto, a la misma altura con una distancia de 3,6 NM.

A las 19:09:43 se produce la mínima separación entre ambos tráficos, que fue de 2,2 NM y 500 ft, estando en ese momento en rumbos divergentes.

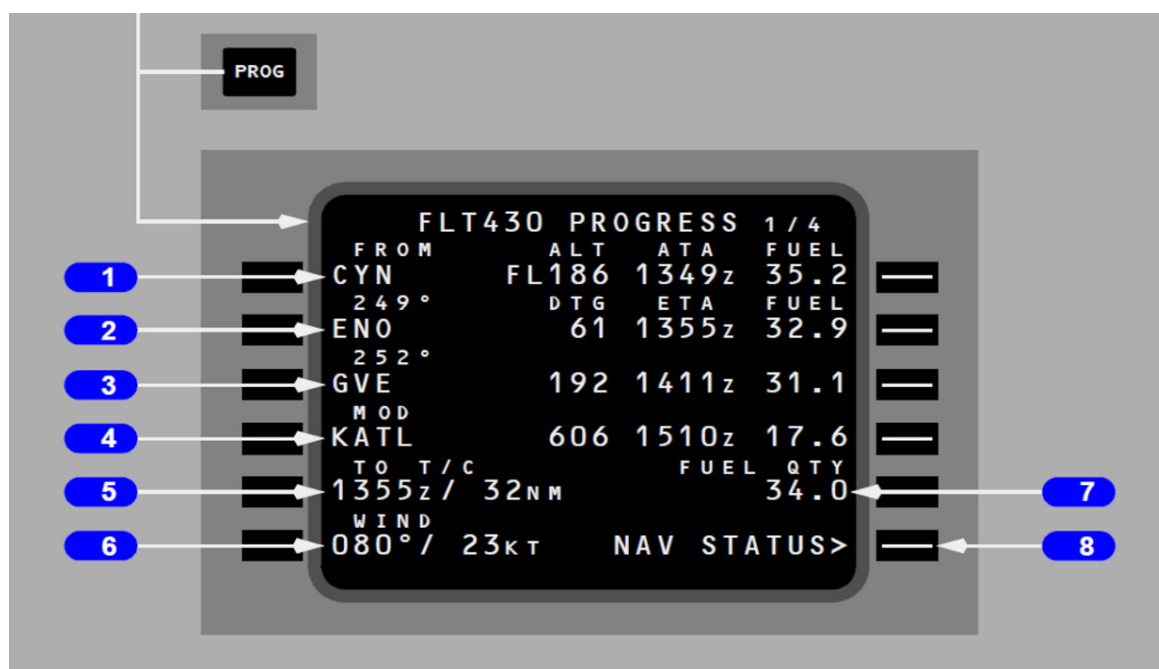
Figura 1. Pantalla PROGRESS del FMC

La presentación de cantidad de combustible estimada en el FMC se produce en unidades y decimas de Tonelada en la página de PROGRESS. En la Figura 1<sup>4</sup> se aprecia la presentación de la cantidad de combustible remanente a bordo (nº 7) y el estimado a los siguientes puntos y al aterrizaje.

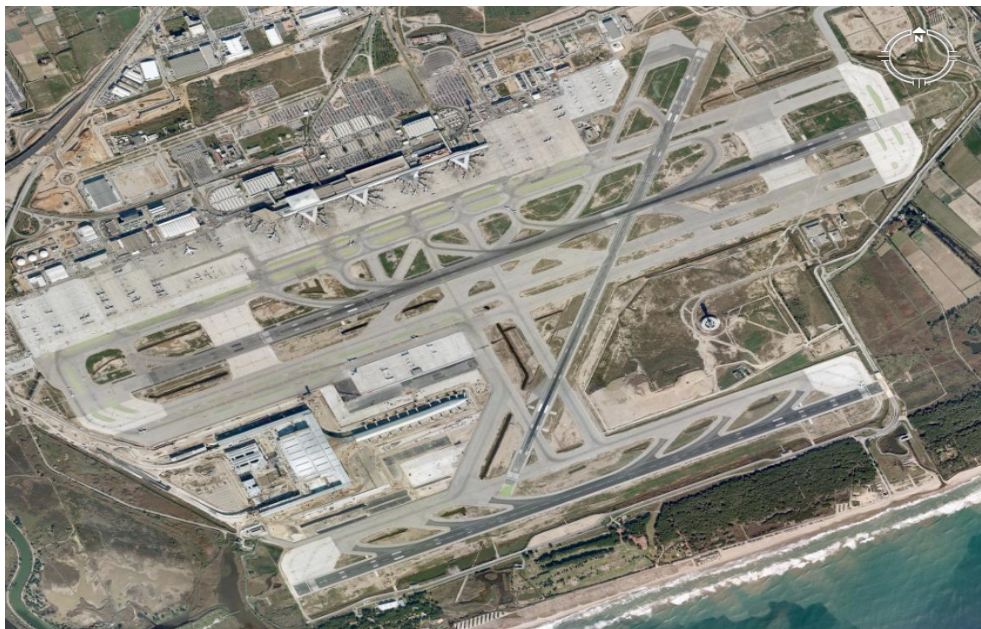
Figura 2. Fotografía aérea del aeropuerto

El aeropuerto de Barcelona - El Prat, de indicativo OACI LEBL e IATA BCN, dispone de tres pistas designadas como 02/20, 07L/25R y 07R/25L de 45 m de anchura. Las dos primeras pistas se cruzan (ver fotografía de la figura 2) <sup>5</sup>.

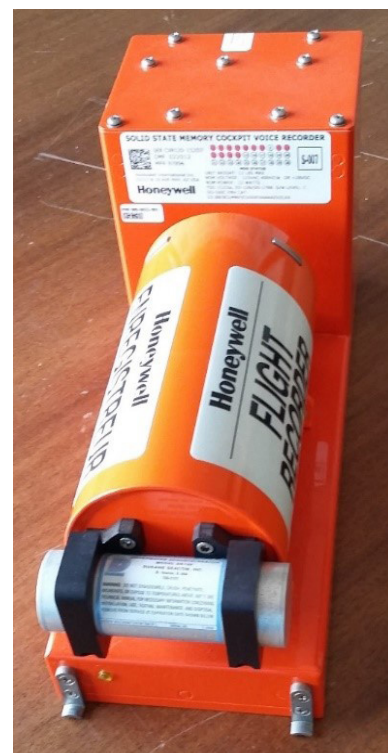
Figura 3.- Fotografía del CVR

No obstante no se pudo recuperar el FDR y la información referente a los datos de vuelo se obtuvo del QAR (Quick Access Recorder), cuyo fichero de datos en bruto (raw data) fue remitido por el operador el 16 de mayo de 2016.

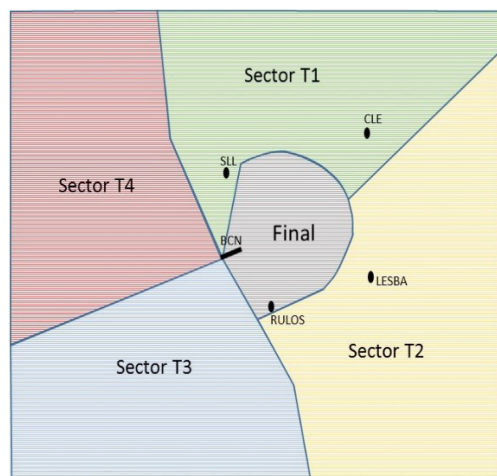
Figura 5.- Sectores Aproximación ACC Barcelona en configuración WRL

En esta configuración los sectores alimentadores son el T1 y el T2. La función principal de estos sectores es la de llevar a las aeronaves a los Fijos de Aproximación Inicial (IAF) y posteriormente transferirlas al sector Aproximación Final. Éste se encargará de llevar las aeronaves, con la separación adecuada hasta las proximidades del Fijo Final de aproximación (FAF) de la pista 25R y transferirlas a la posición de Local Arribadas 25R de la Torre de Barcelona. En caso de que se produzca una maniobra de aproximación frustrada, las aeronaves serán transferidas al sector T4, a no ser que sea coordinada otra cosa.

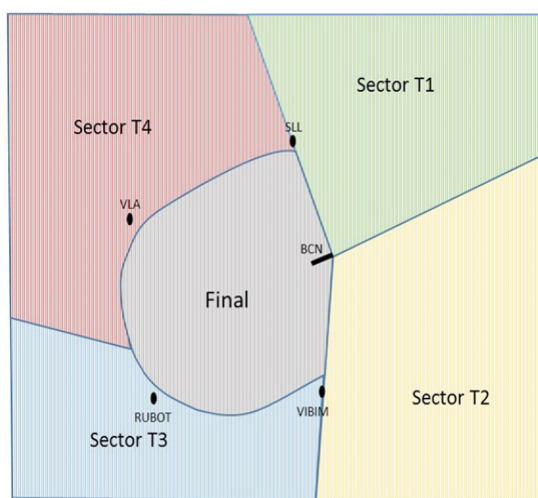
Figura 6.- Sectores Aproximación ACC Barcelona en configuración ELR

En esta configuración los sectores alimentadores son el T4 y el T3, que transferirán las aeronaves a Aproximación Final. Por su parte los sectores despegadores serán el T1 y el T2. En la Torre de Barcelona existirán igualmente dos puestos para Local, uno para arribadas a las 07L y otro para despegues desde la 07R.
