**COMISIÓN DE  
INVESTIGACIÓN  
DE ACCIDENTES  
E INCIDENTES DE  
AVIACIÓN CIVIL**

## **Informe técnico IN-021/2016**

Incidente ocurrido a la aeronave  
Airbus A319-111, matrícula G-EZGE,  
el día 19 de junio de 2016 en el  
aeropuerto de Ibiza (LEIB)

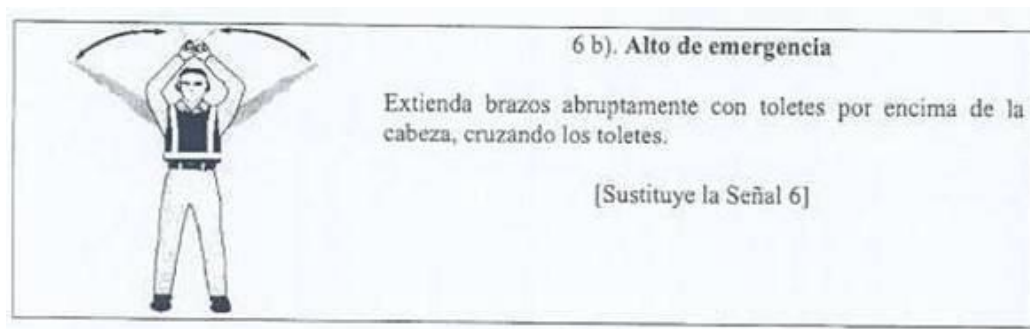
La maniobra pudo ser observada por la COAM de servicio desde una cierta distancia, observando que desde un principio la aeronave no seguía un trazado correcto sino que iba desplazándose con pequeños giros y enderezamientos de ruedas. Desde el inicio del giro la aeronave no siguió la línea marcada en plataforma como salida para ése modelo de avión sino que se fue abriendo hacia la derecha. También pudo observar que la coordinadora de la compañía hacía movimientos rápidos de mano indicando al piloto que girara pero sin realizar señal de ok con el dedo levantado. Según le había relatado posteriormente la propia coordinadora de la compañía, los pilotos no la estaban mirando (miraban hacia el ala) y no atendían a sus señales. El avión ha quedado mirando hacia el stand 28 invadiendo gran parte de la NPA que hay entre los dos stands.

Según informó la COAM, las señales que realizaba la coordinadora de la compañía a la salida pudieron ser confusas, ya que podían dar a entender que se avanzase o que se cerrase más el giro, y en esa situación tendría que haberse dado la señal de Alto de Emergencia.
