**COMISIÓN DE  
INVESTIGACIÓN  
DE ACCIDENTES  
E INCIDENTES DE  
AVIACIÓN CIVIL**

## **Informe técnico IN-029/2016**

Incidente ocurrido a las aeronaves Airbus A-320, matrícula EC-LRE (operada por Vueling) y Airbus A-321, matrícula HB-ION (operada por Swiss), en las proximidades del punto NITBA del TMA de Barcelona (LECB), el 25 de julio de 2016.

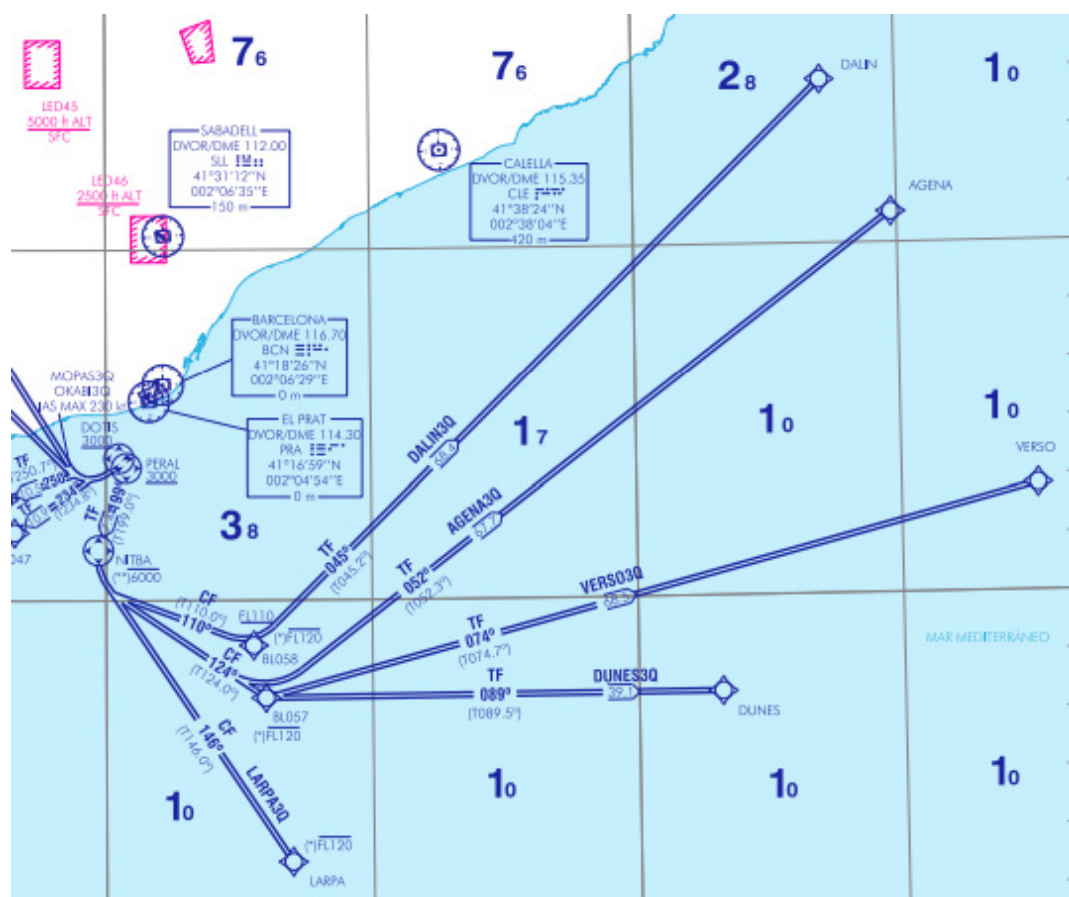
Figura 1: Maniobras de Salida Instrumental AIP España

Cumpliendo las instrucciones recibidas por el controlador las trayectorias se cruzarían lateralmente, ya que el punto DALIN está situado más al norte que VERSO (ver Figura 1), por lo que la instrucción emitida no era adecuada.
