**COMISIÓN DE  
INVESTIGACIÓN  
DE ACCIDENTES  
E INCIDENTES DE  
AVIACIÓN CIVIL**

## **Informe técnico A-030/2016**

Accidente ocurrido el día  
8 de agosto de 2016, a la aeronave  
PIPER PA-34-220T, matrícula EC-EPX,  
en el paraje finca del Virrey  
en la localidad de Inca (Illes Balears)

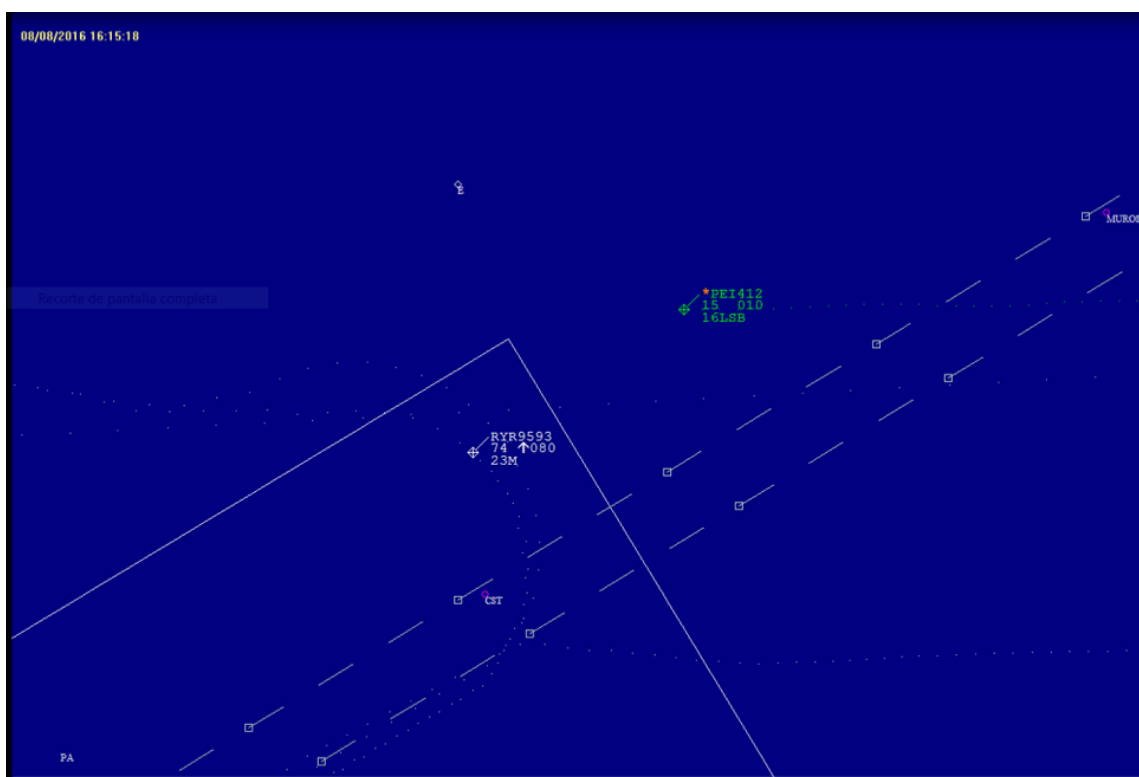
**Ilustración 1.** Posición de la aeronave a las 18:15:18 h

A las 18:15 h se observa que la aeronave se encuentra a una altitud de 1500 ft y que la velocidad respecto al terreno de la aeronave son 160 nudos.

A partir de ese instante la aeronave, aunque mantiene su altitud, experimenta un descenso de velocidad respecto al terreno. A las 18:16, su velocidad respecto al terreno es 110 nudos; es decir, la aeronave ha decelerado 50 nudos en apenas 42 segundos.
