## **Informe técnico A-045/2016**

Accidente ocurrido a la aeronave  
VELOCITY 173RG, matrícula  
PH-FUT, el 27 de diciembre de  
2016, en Santa Cruz de Tenerife  
(España)

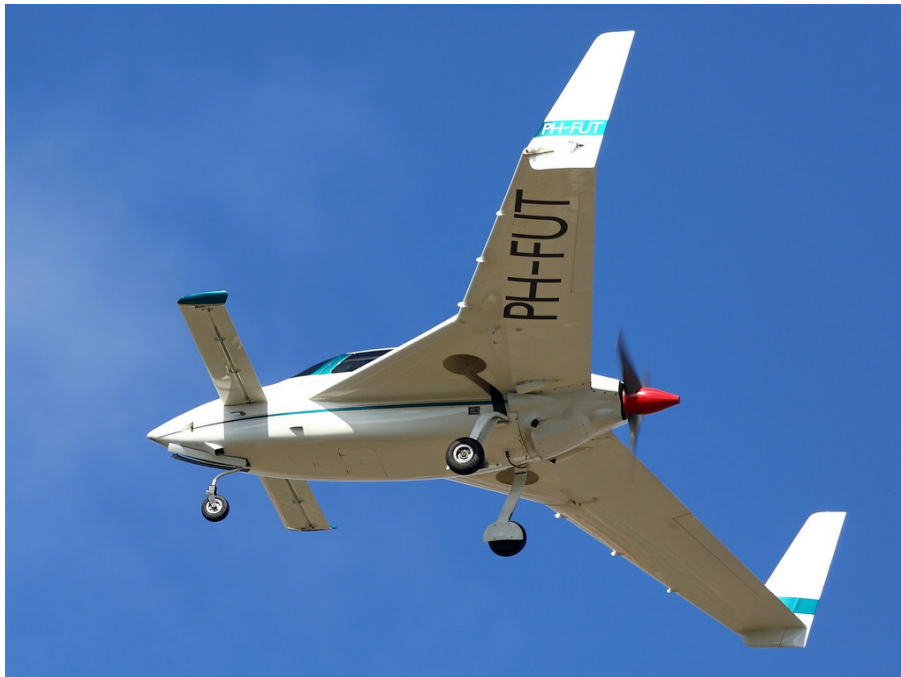
Figura 1. Aeronave accidentada

La aeronave sufrió daños importantes en su totalidad, siendo afectados los planos, fuselaje, tren de aterrizaje, motor y cabina.
