RESUMEN DE DATOS

Matrícula	EC-CZG
Tipo y modelo	CESSNA FR-172-J
Explotador	Álamo Aviación

Tipo y modelo	ROLLS ROYCE-CONTINENTAL IO-360-J
Número	1

Fecha de aprobación	30 de enero de 2013
---------------------	----------------------------

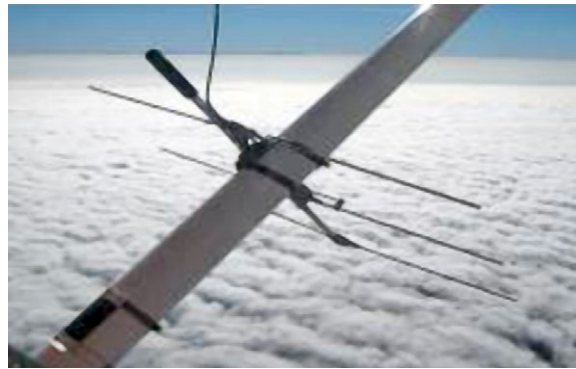
Figura 4. Detalle de una antena

de ellos por un técnico a bordo de la aeronave; en el exterior del avión se instalan dos antenas, una en cada uno de los montantes de las alas (véanse figura 3 y detalle en la figura 4); los cables que llevan la señal de las antenas a los escáneres se introducen por orificios de ventilación existentes el intradós de las alas y se canalizan hasta el interior de la cabina.
