CIAIAC

Informe técnico EXT Punta Cana 2009

Accidente ocurrido el día 18
de enero de 2009, a la aeronave
Airbus 330-343, matrícula
EC-JHP, operada por Iberworld
(Orbest), en el aeropuerto
internacional de Punta Cana
(República Dominicana)

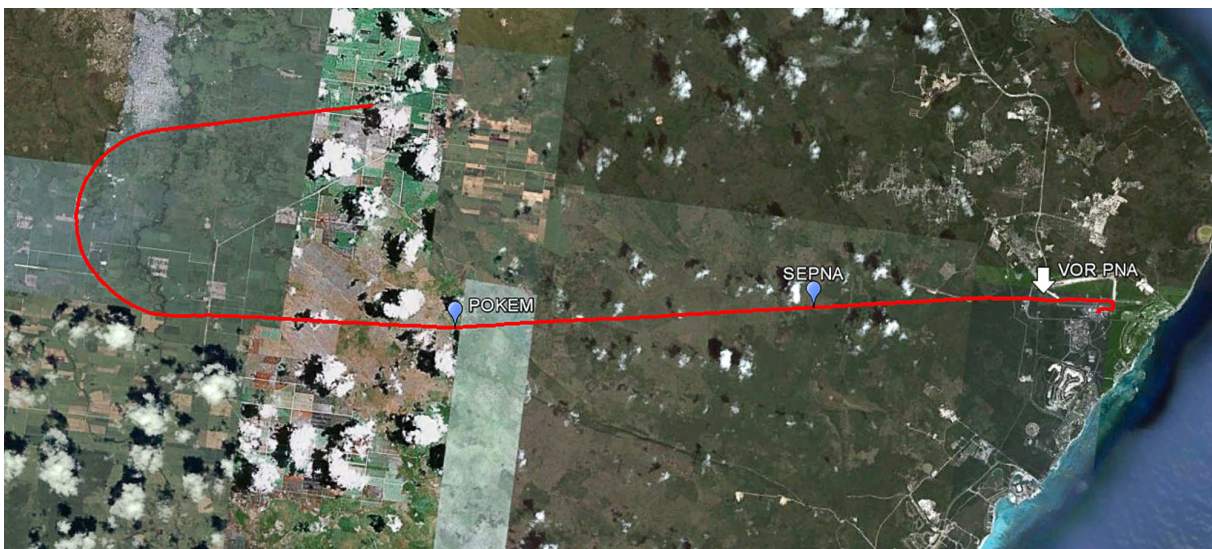
Figura 7. Trayectoria aeronave

- $-0,03 \text{ g} < \text{aceleración lateral} < +0,04 \text{ g}$.
- La trayectoria registrada muestra que la aeronave realizó en 5 ocasiones el circuito de espera. La Figura 7 representa en planta y sobre una imagen digital de la zona la trayectoria seguida por la aeronave desde la salida del circuito de espera.

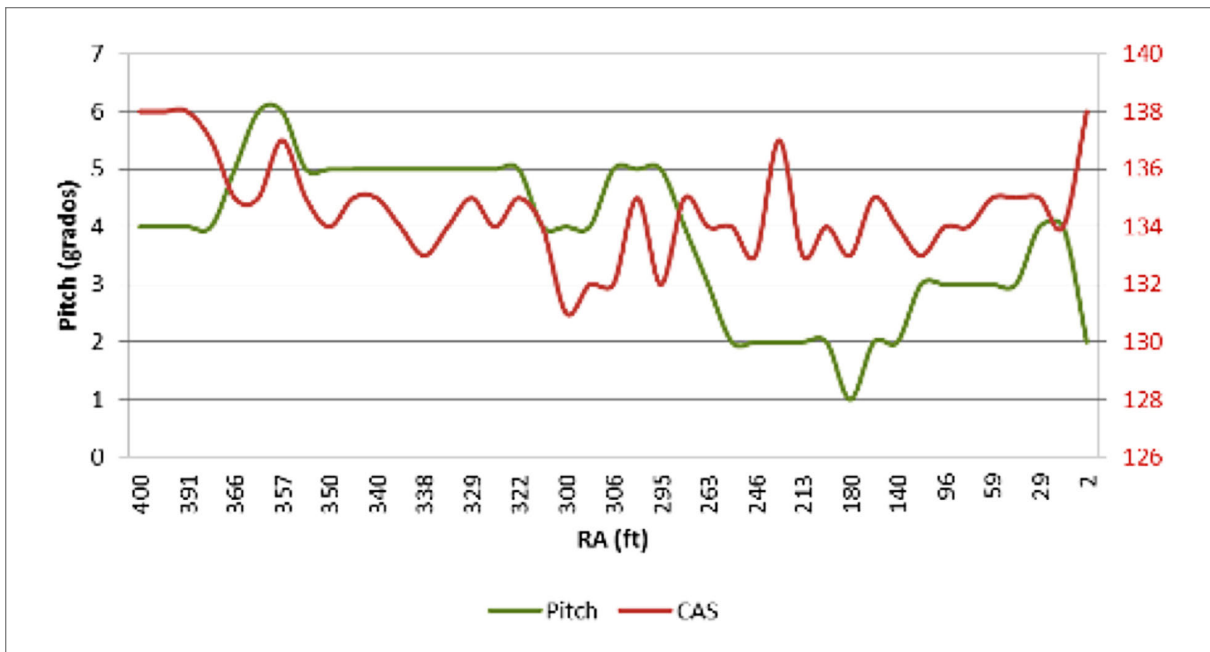
Figura 10. Evolución del Pitch y CAS

- La velocidad de vuelo (CAS ADC) de la aeronave fue de unos 134 kt con pequeñas variaciones. El ángulo de asiento varió en torno a 5°, no superó los 6°, y en corta final bajó de estos valores. La Figura 10 recoge los valores de asiento y velocidad de vuelo de la aeronave desde 400 ft de RA.

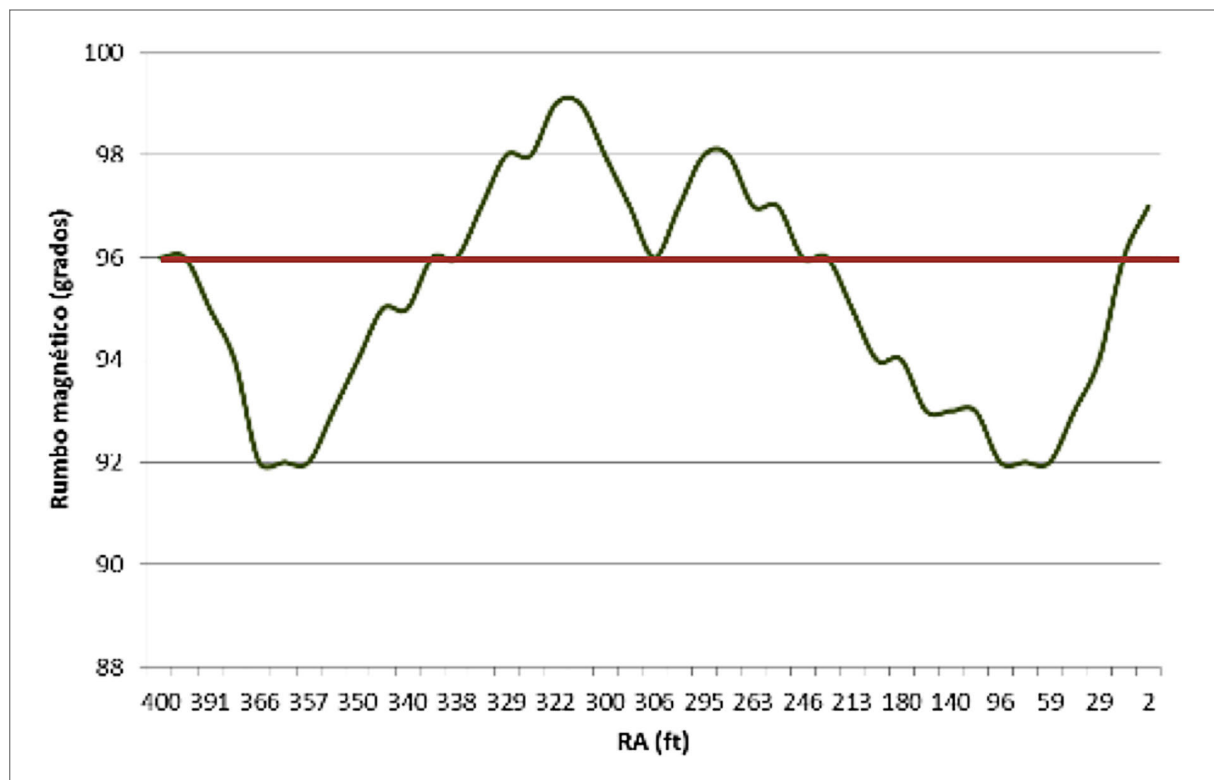
Figura 12. Variación del rumbo de la aeronave

- Se hizo uso intenso de «sidestick» en alabeo y pedal del timón de dirección. Se alabeó a la izquierda antes de la toma y se alcanzaron ángulos de inclinación lateral de 6° a la izquierda en la toma de tierra. Justo antes de la toma se manda con pié derecho a fondo ($24,4^\circ$ sobre 30° , hacia el lado derecho). En la Figura 12 se recogen los registros del rumbo de la aeronave respecto al de pista (96°).

- La aceleración lateral alcanza el valor $0,566$ g a los 4 segundos del primer contacto, indicando una fuerte aceleración hacia la derecha, coincidiendo en el tiempo, con el despliegue de los «ground spoilers».

- A los diez segundos de la toma, rumbo y trayectoria coinciden.
