RESUMEN DE DATOS

| Lugar | Aeropuerto internacional Mariscal Sucre de Quito (Ecuador) |

| Matrícula | EC-JFX (MSN 672) |
| Tipo y modelo | AIRBUS A-340-600 |

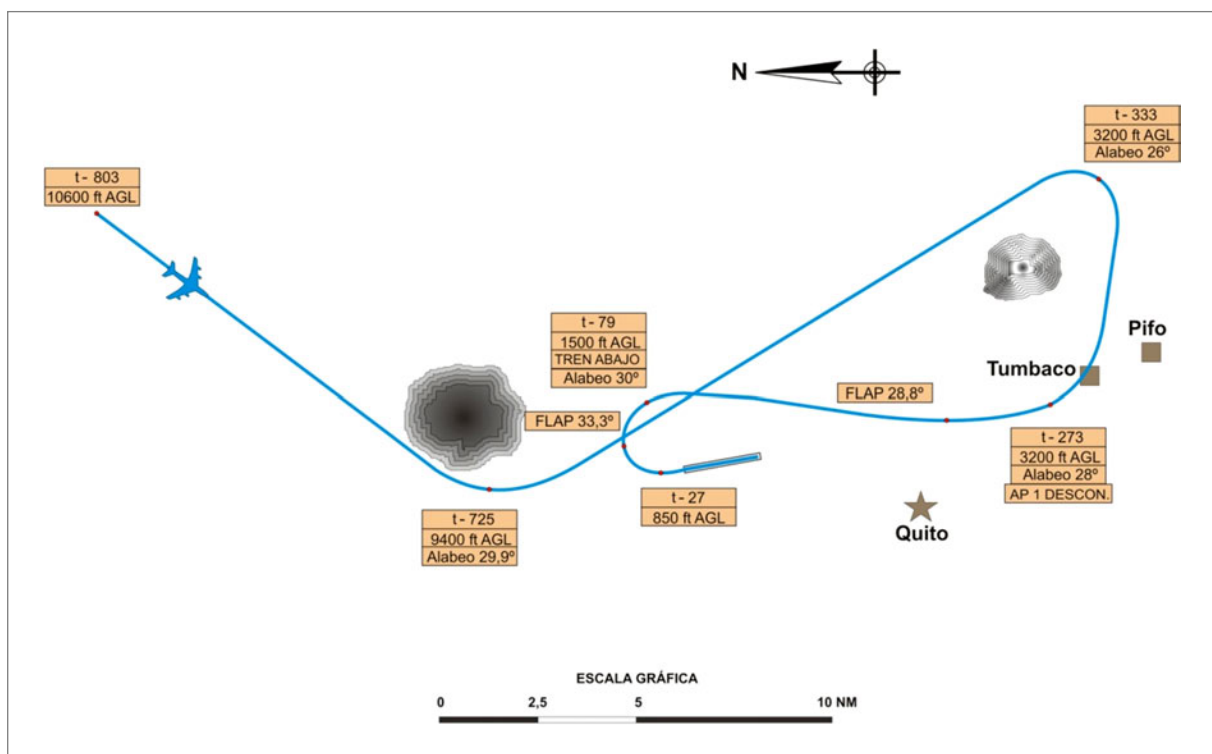
Figura 1. Esquema general de la trayectoria seguida por la aeronave según el DFDR

En el tramo de viento en cola a la 17 el avión descendió a 1.500 ft AGL y al pasar frente a la cabecera de la pista bajaron el tren de aterrizaje (a las 21:04:00 h). Diecisiete segundos después notificaron a la torre «Virando a base izquierda». A las 21:04:25 h informaron al ATC que estaban en final para la 17 y 23 s después fueron autorizados a aterrizar con viento 140° y 8 kt.

De acuerdo con los datos de viento grabados en el DFDR, corregidos por la deriva estimada y el efecto suelo, el avión, establecido en final, encontró un viento que varió aproximadamente entre 18 kt y 0 kt con dirección variable pero, en general, totalmente cruzado respecto al rumbo de la pista (172° magnéticos según la grabación del DFDR). La corrección de viento cruzado se realizó en general con ala casi nivelada (con correcciones pequeñas en alabeo) y manteniendo un ángulo de corrección de deriva (método de «crab»).

La realización de esta maniobra está sujeta a ciertas restricciones debido a la orografía de la zona del aeropuerto. La existencia de una montaña en la prolongación del tramo de viento en cola (véase figura 1) impide prolongar en exceso ese tramo. No se tienen evidencias de que el operador tuviera definida esa maniobra en detalle.

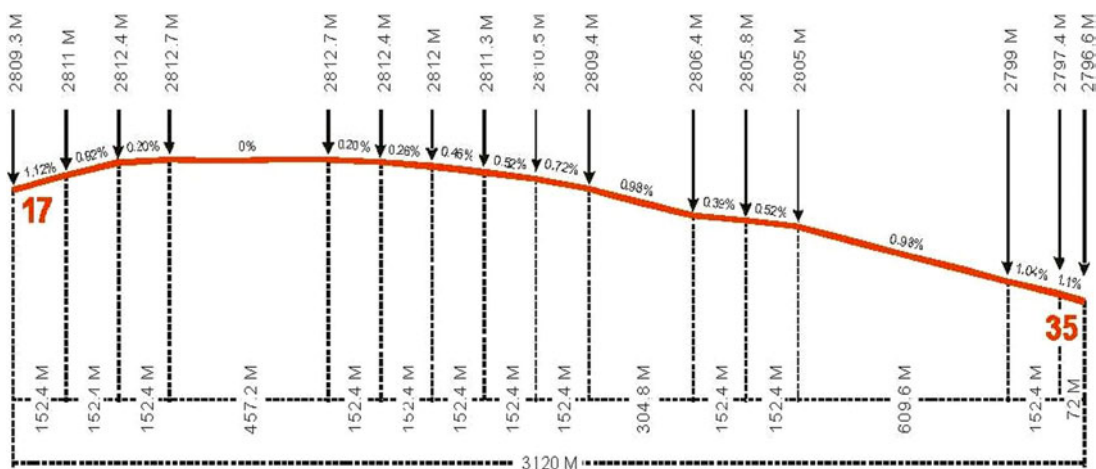
Figura 5(a). Perfil longitudinal de la pista

En la Figura 5(a) se ha representado el perfil longitudinal de la pista; en ella se puede observar que la pista 17 empieza con una pendiente ascendente del orden del 1%.

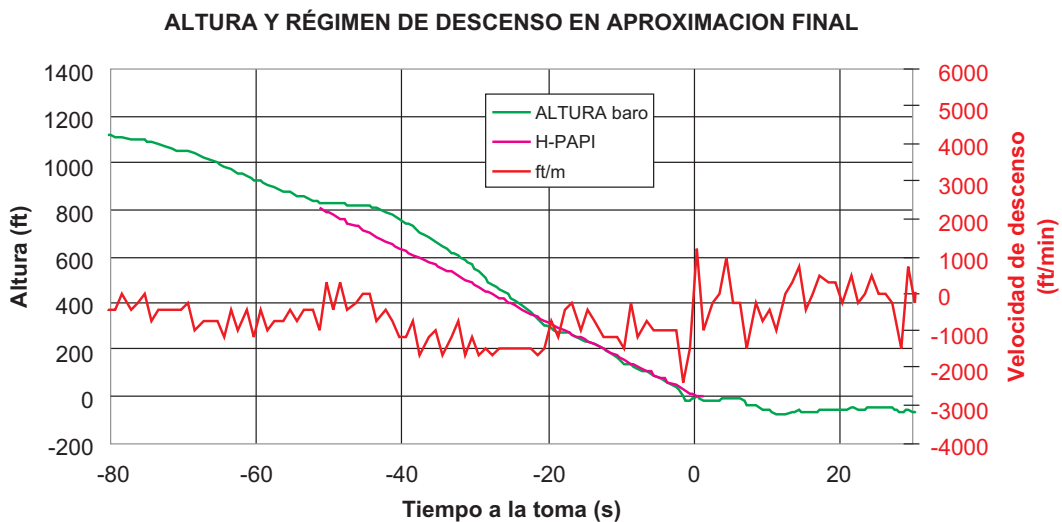
Figura 6. Régimen de descenso y senda de descenso

Los datos de mayor relevancia para la investigación se presentan en los siguientes gráficos. El régimen de descenso representado es el valor grabado en el FDR (parámetro IVV). La velocidad indicada y la velocidad respecto al terreno (GS o «ground speed») tienen una notable diferencia al estar el aeropuerto a gran altitud.

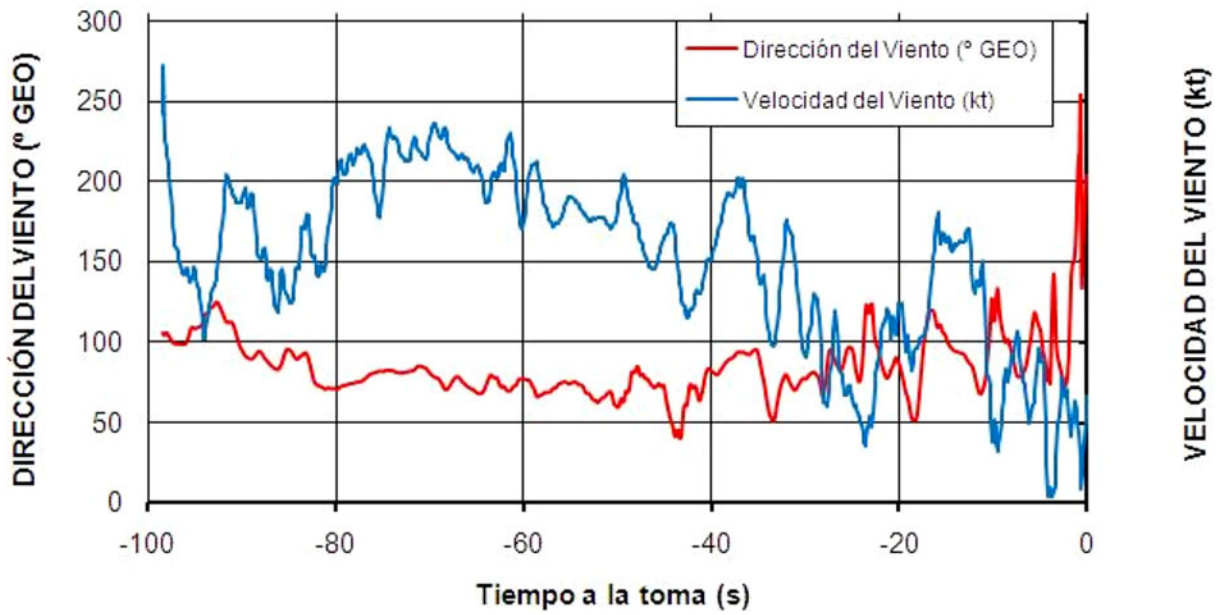
Figura 8. Velocidad y dirección del viento durante la aproximación

DATOS DE VIENTO EN EL DFDR CORREGIDOS
 (Se tiene en cuenta la deriva estimada y el efecto suelo)

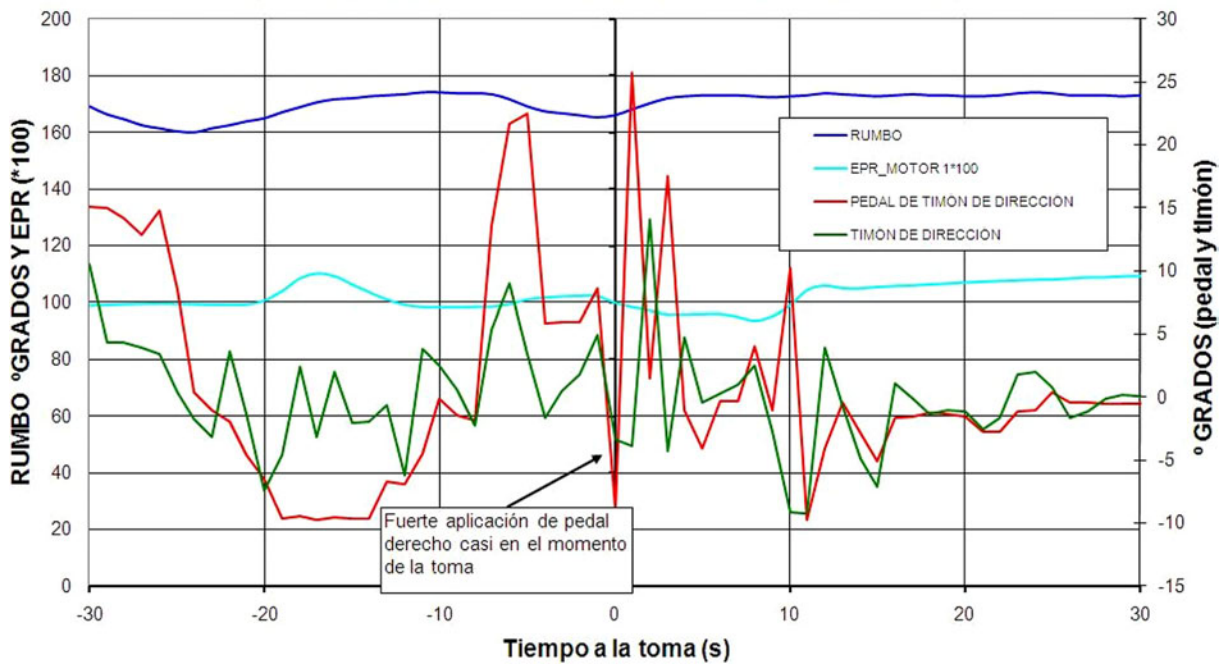
Figura 9. Rumbo y aplicación del pedal de dirección

EVOLUCIÓN DE RUMBO, PEDAL DE TIMÓN DIRECCIÓN, Y TIMÓN DE DIRECCIÓN
 (DEFLEXIÓN NEGATIVA QUIERE DECIR HACIA LA DERECHA)

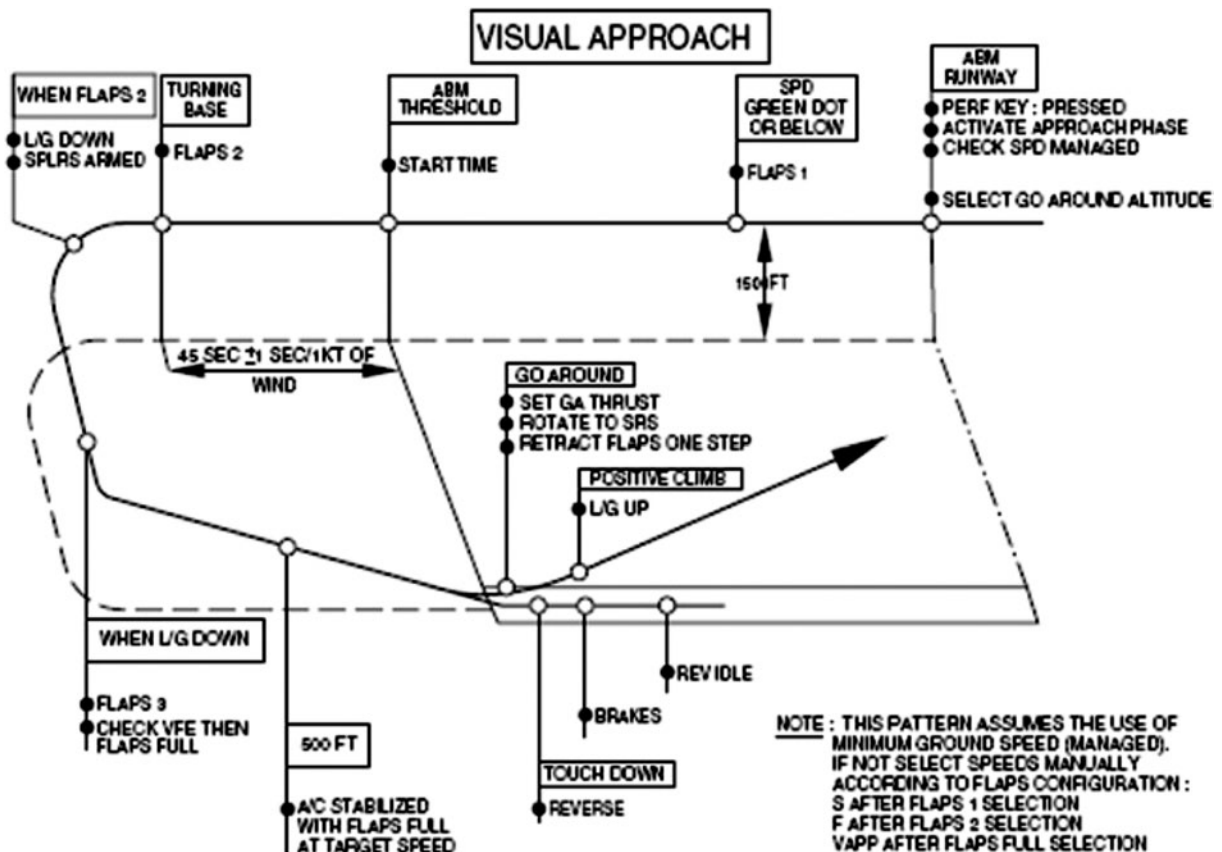
Figura 16. Circuito visual estándar, extraído del FCOM de Airbus

- Dada la orografía del entorno, es imprescindible respetar estrictamente las velocidades máximas de las maniobras publicadas.
- La aproximación principal es la ILS-VOR 35. Se permitía un viento en cola de 10 kt.
- Para la pista 17 sólo es posible una aproximación circling al E [este] de la pista 17/35.
- La maniobra de circling con baja visibilidad está descrita en el «Flight Crew Operating Manual» (FCOM) emitido por el fabricante de la aeronave, sección 3.03.19 (véase figura 15). En ella se indica que es preciso realizar un tramo base al final del cual el avión está estabilizado a 400 ft de altura. La aproximación visual en circuito estándar se realiza a 1.500 ft sobre el terreno (véase figura 16).

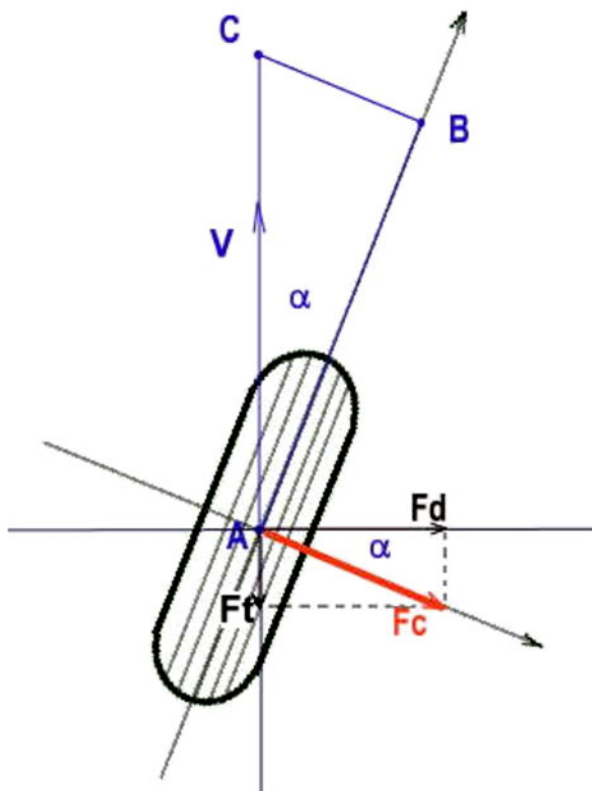
Figura 17. Esquema de fuerzas

En una toma con un ángulo de deriva («crab») α , el movimiento de la rueda, de A hasta C (véase figura 17), se puede descomponer en una rodadura libre de A hasta B y un desplazamiento o derrape de B a C en sentido perpendicular al plano de giro de la rueda.

El efecto «cornering» es máximo para valores de relación rodadura-deslizamiento («slip rate») del orden de 0,15. Entonces $\cos(\alpha) = 0,85$ y α es del orden de los 30° .
