## COMISIÓN DE INVESTIGACIÓN DE ACCIDENTES E INCIDENTES DE AVIACIÓN CIVIL

# BOLETIN INFORMATIVO

# 1/98

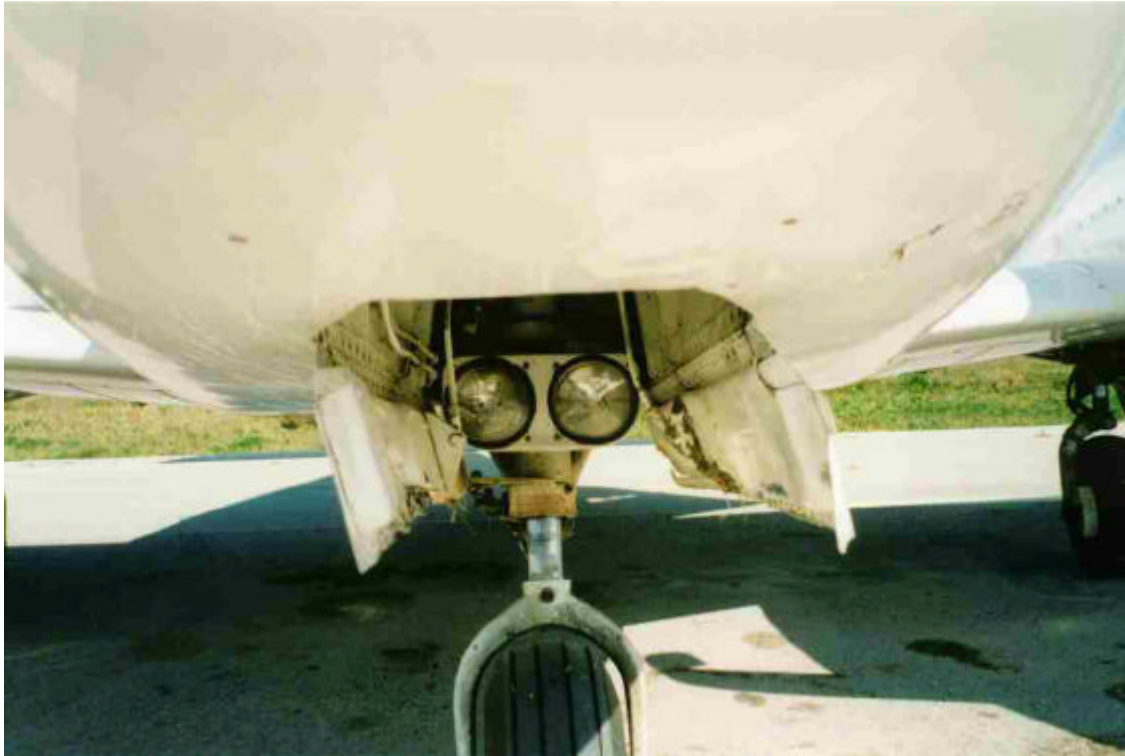
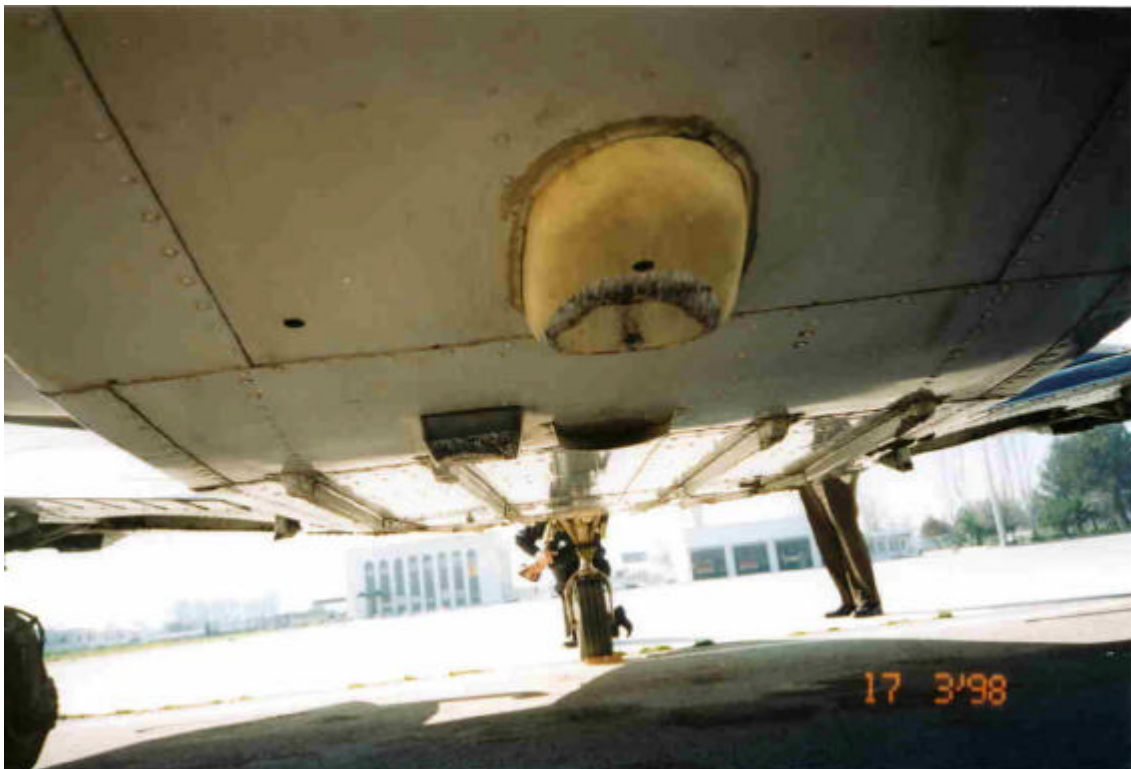
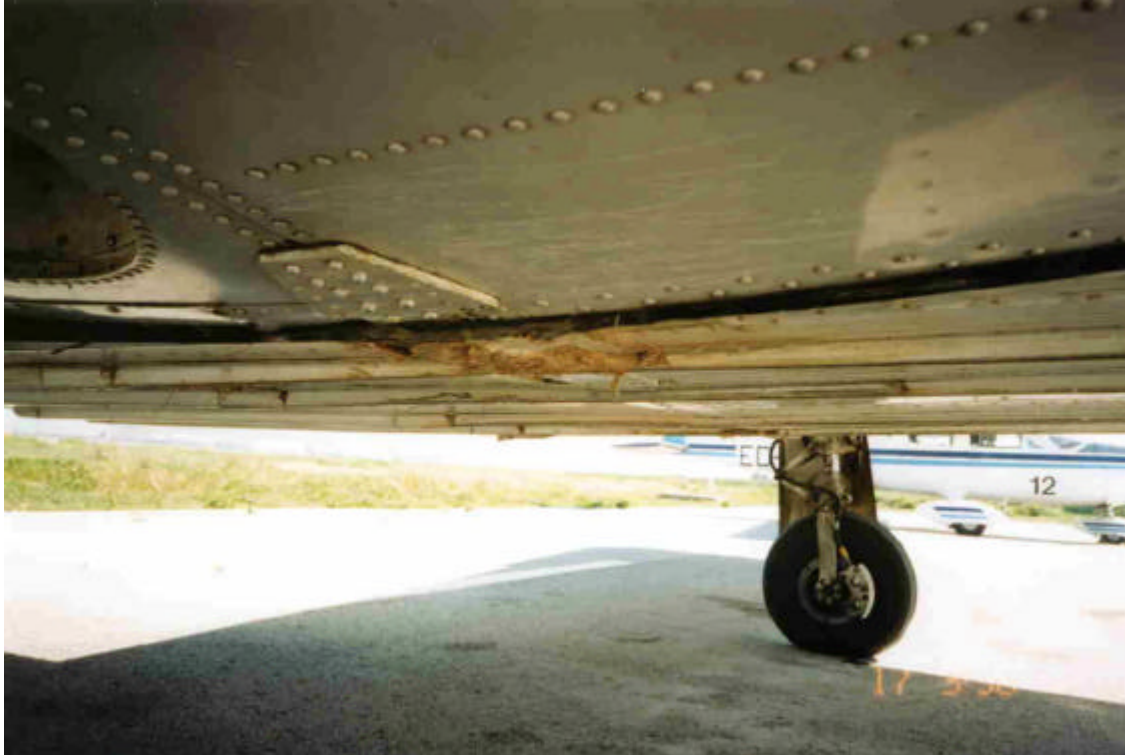
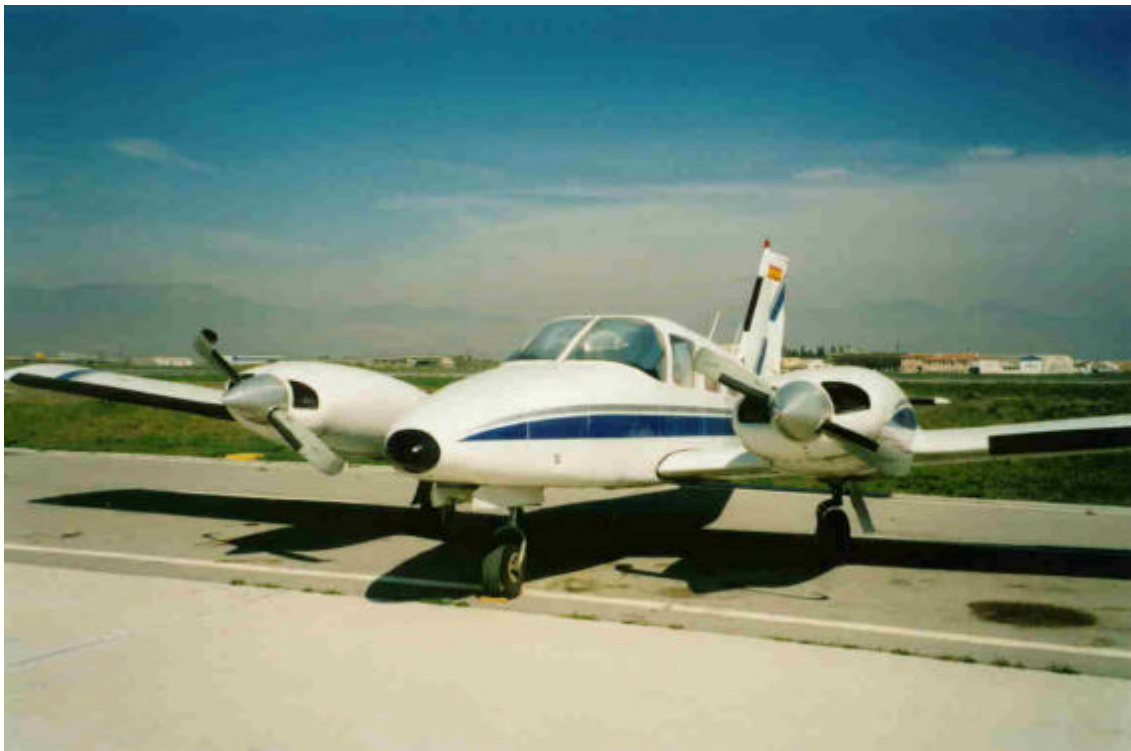
La aeronave entró en contacto con la pista con la pata de morro en transición, las compuertas de ésta abriendo o abiertas, y las patas principales aún dentro. La toma fue extremadamente suave de modo que apenas se produjeron rasponazos superficiales en las nervaduras de la panza, deformación de las compuertas de la pata de morro y deformación de las puntas de las palas de ambas hélices.

El piloto demoró tanto la extensión del tren de aterrizaje que debió accionar la palanca de tren abajo escasos segundos antes del contacto con la superficie de pista.

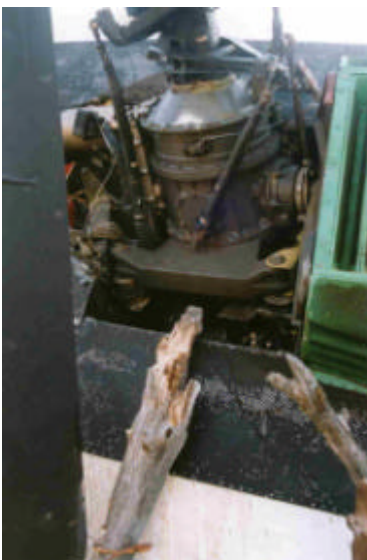
El rotor de cola y caja de transmisión de 90° se desprendieron del puro de cola y quedaron a 12 metros; se encontraron evidencias de impacto de una pala de este rotor con un pilar de granito de la cerca que bordea el viñedo donde cayó la aeronave unos metros antes donde quedó éste; lo que indica que en la caída al terreno de la aeronave el primer impacto se produjo con el rotor de cola sobre el pilar de granito de la valla.

Los restos del helicóptero se trasladaron al hangar del propietario y operador comprobándose que los mandos de vuelo, tanto cíclico como colectivo, se encontraban en condiciones operativas.

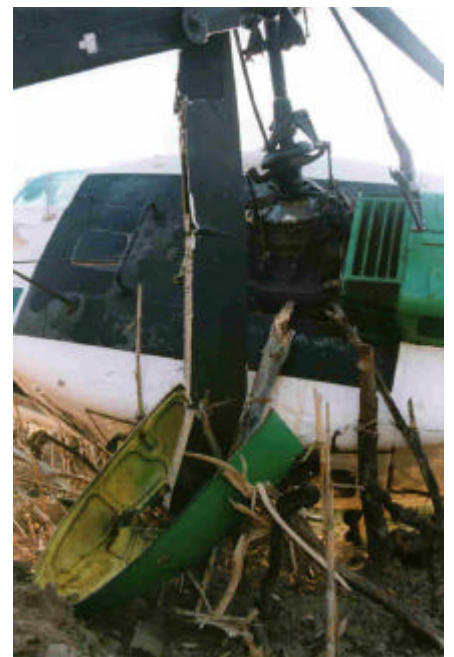
Las condiciones meteorológicas eran buenas: buena visibilidad, ausencia de nubes, viento de entre 5 y 10 Kts de dirección Norte – Noreste y temperatura de unos 20°C. En el tramo del circuito desde la descarga hasta la zona de carga de agua, en el que se produjo el evento, el helicóptero pasaba por encima de una línea de alta tensión unos 30 metros antes del primer punto de impacto con el terreno. El viento le entraba de costado izquierdo y cola, y a sotavento de las montañas y de la zona del incendio.

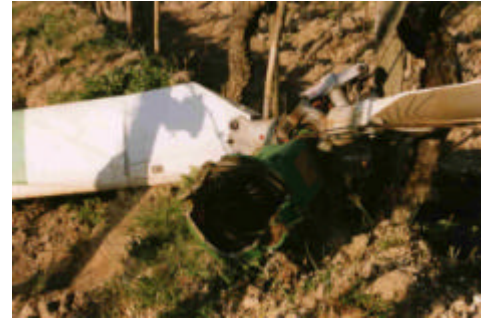
El vuelo, o al menos ese tramo de la maniobra, se estaba realizando sobre la zona peligrosa de la gráfica de actuaciones de este aparato ( altura – velocidad de traslación), altura de 100 pies – velocidad de 25 Kts, que incluso podría ser menor la velocidad relativa al viento para mantener la velocidad sobre el terreno al meterse en el tramo de viento en cola, cuando tendría que haber volado por encima de los 30 Kts para salir a esa altura de vuelo de la zona peligrosa de operación.

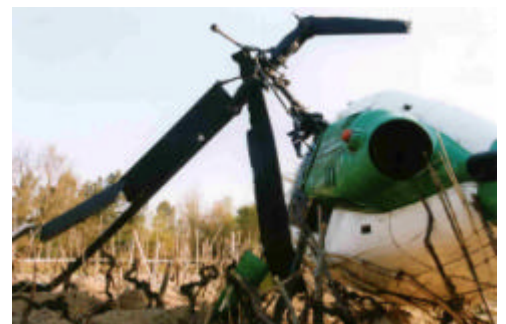
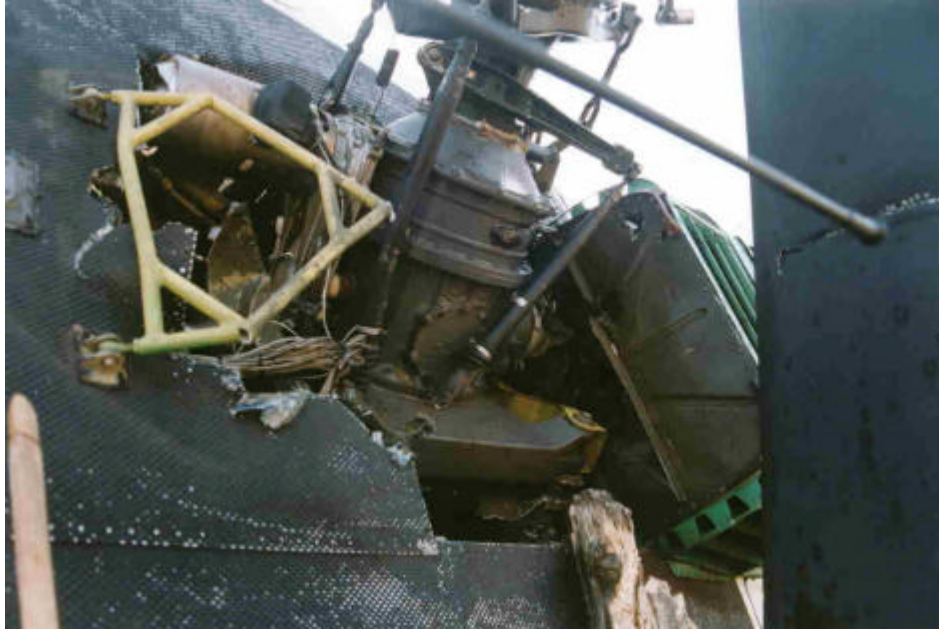
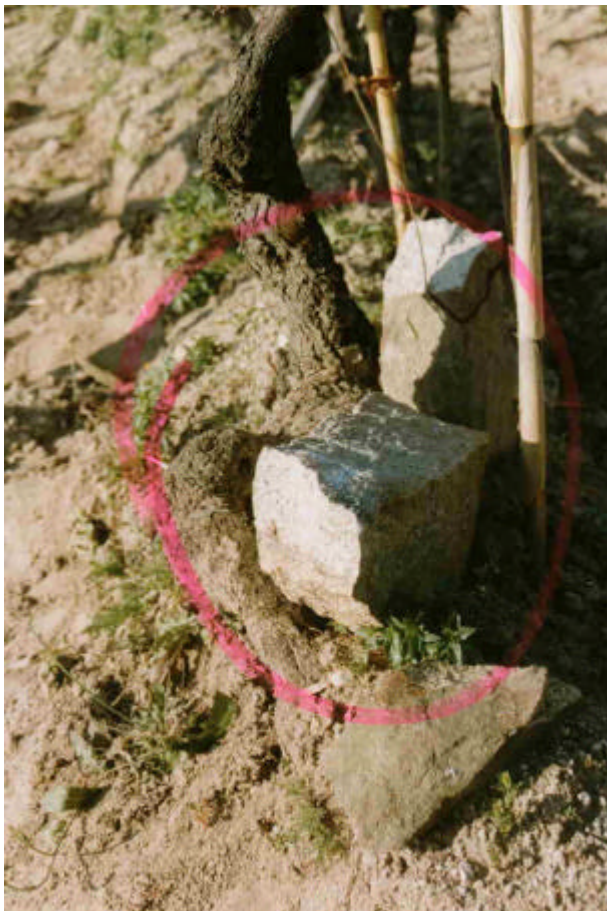
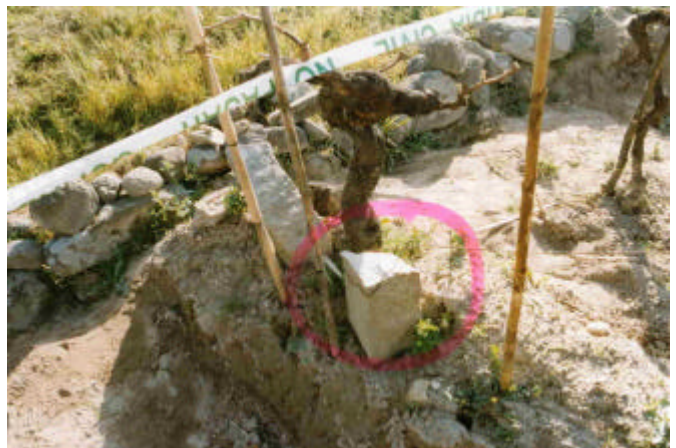
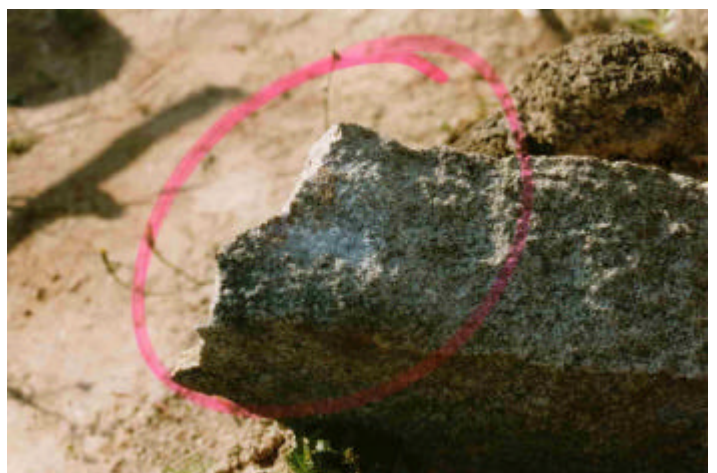
El helicóptero sufrió una brusca descendencia, justo después de pasar por encima de una línea de alta tensión, que el piloto no pudo evitar, pero controlando el descenso para una toma de emergencia, hasta que a unos 2 metros del suelo perdió el rotor de cola por impacto con un pilar de granito, quedando entonces sin control direccional; el helicóptero comenzó a girar sobre si mismo a derechas ( rotor principal gira a izquierdas) y al posarse además en terreno irregular volcó sobre el costado izquierdo.
