COMISIÓN DE  
INVESTIGACIÓN  
DE **A**CCIDENTES  
E **I**NCIDENTES DE  
**A**VIACIÓN **C**VIL

## Boletín Informativo

3/2006

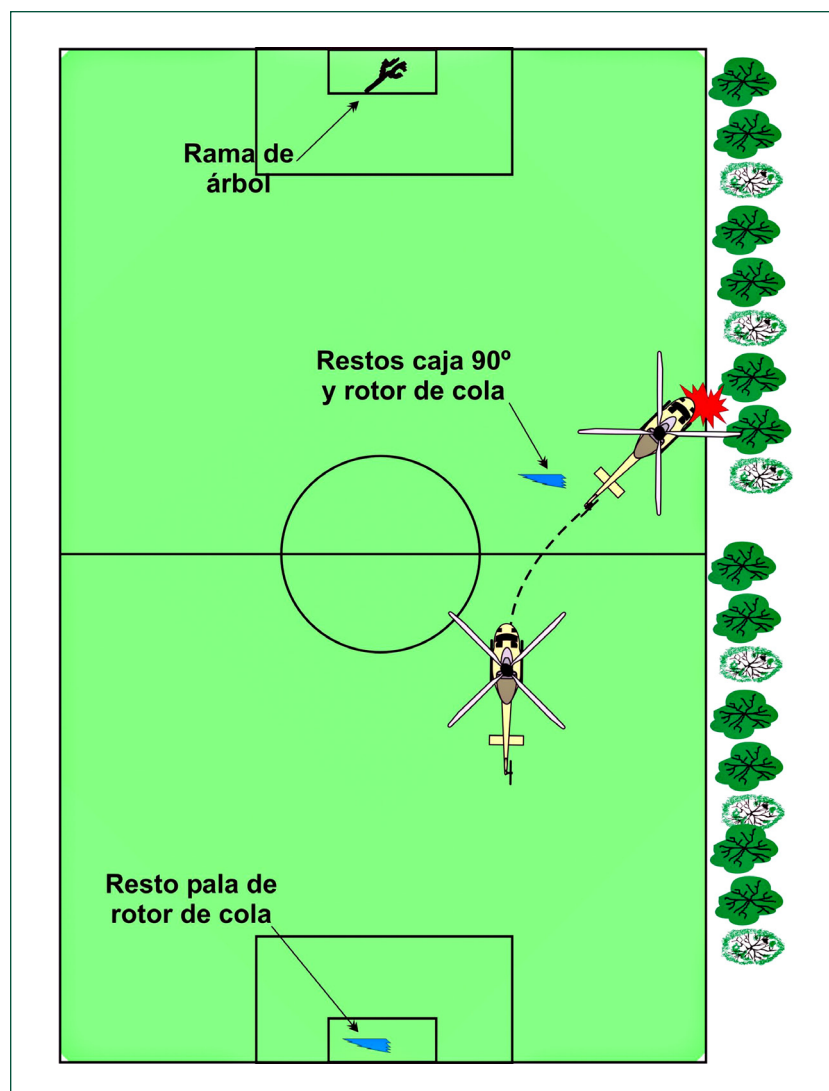
La aeronave, después de transportar las cuadrillas, iba a realizar descargas de agua, por lo que se encontraba posada en el campo de fútbol con las revoluciones del rotor principal mantenidas mientras un técnico le colocaba el helibalde y cerraba la puerta derecha de la cabina de pasajeros. Durante esta operación, empezaron a producirse vibraciones en el helicóptero, que fueron identificadas por el piloto como resonancia. A pesar de la maniobra de ascenso que realizó para corregirlas, las vibraciones fueron en aumento, por lo que el piloto decidió realizar un aterrizaje de emergencia durante el cual se produjo el impacto del helicóptero contra unos árboles.

La trayectoria descrita por la aeronave desde el punto inicial hasta el punto de impacto supuso el ascenso sobre el terreno de unos 3 m y un desplazamiento hacia delante y hacia la derecha de 15 m.

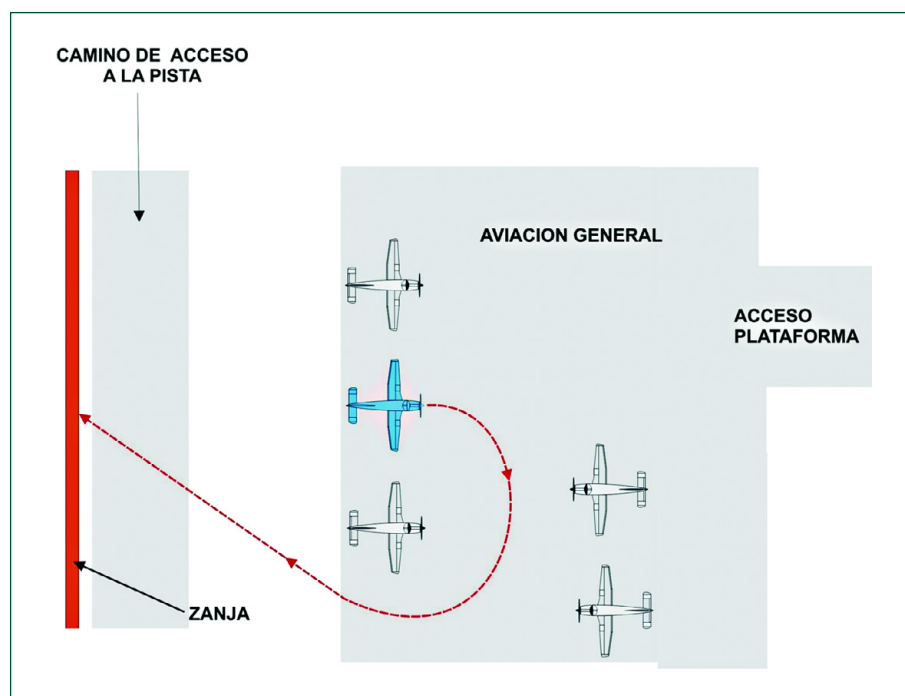
Recorrido de la aeronave

La plataforma del Aeropuerto de Logroño tiene un área destinada para el estacionamiento de aeronaves de aviación general. La aeronave del suceso se encontraba situada en un lateral de la plataforma y estaba flanqueada a cada lado por otras aeronaves. Una vez que se inició el movimiento, el piloto la dirigió rodeando a la aeronave que se encontraba en su costado derecho y después de recorrer aproximadamente 55 m, ya fuera de la zona preparada, se detuvo en uno de los desniveles del terreno.
