COMISIÓN DE  
INVESTIGACIÓN  
DE **A**CCIDENTES  
E **I**NCIDENTES DE  
**A**VIACIÓN **C**VIL

## Boletín Informativo

4/2006

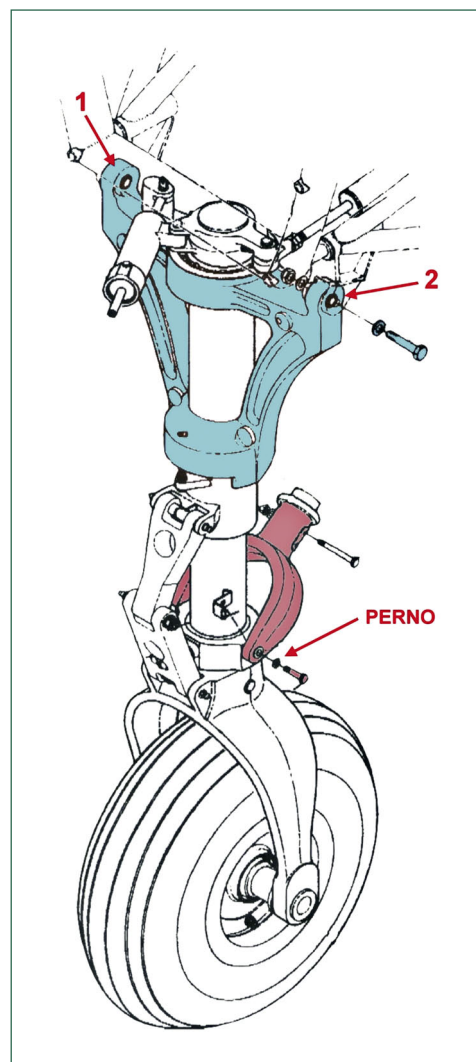
Figura 3. Montaje de la pata de morro

Los pernos que unían la horquilla de la barra de anclaje con la pata de morro mediante el anillo que aparece en la figura 4, iban alojados en los puntos marcados como «A» y «B».
