COMISIÓN DE  
INVESTIGACIÓN  
DE **A**CCIDENTES  
E **I**NCIDENTES DE  
**A**VIACIÓN **C**VIL

## Boletín Informativo

5/2006

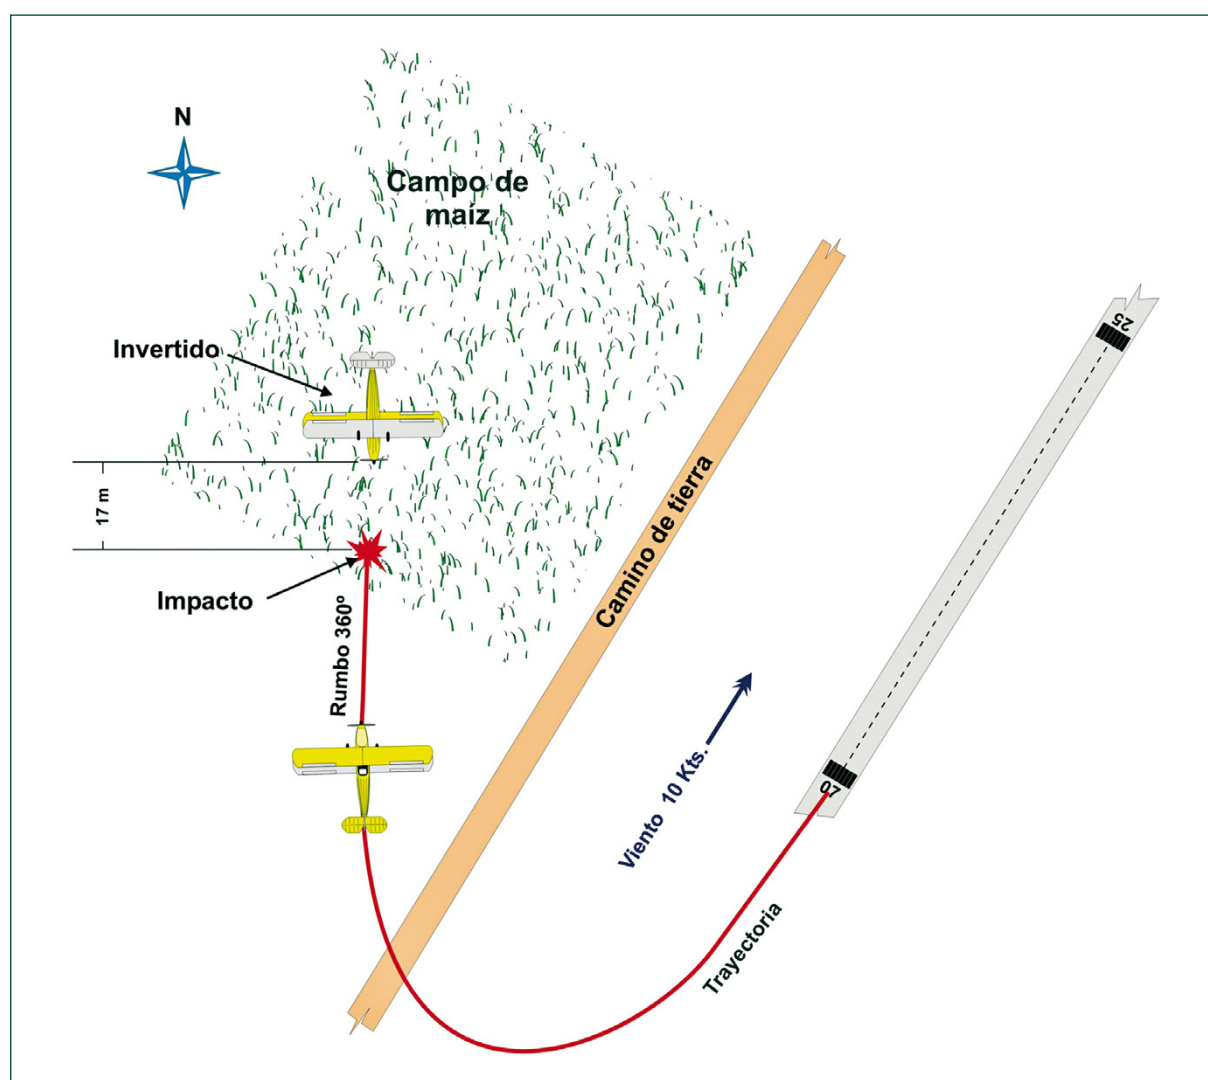
Figura 1. Trayectoria de la aeronave

En el tramo de ascenso inicial, el piloto observó que el motor empezaba a fallar y decidió realizar una toma de emergencia en un campo que se encontraba a 700 m de la pista. Realizó un viraje a la derecha y aterrizó. Después de recorrer 17 m sobre el terreno, la aeronave capotó.

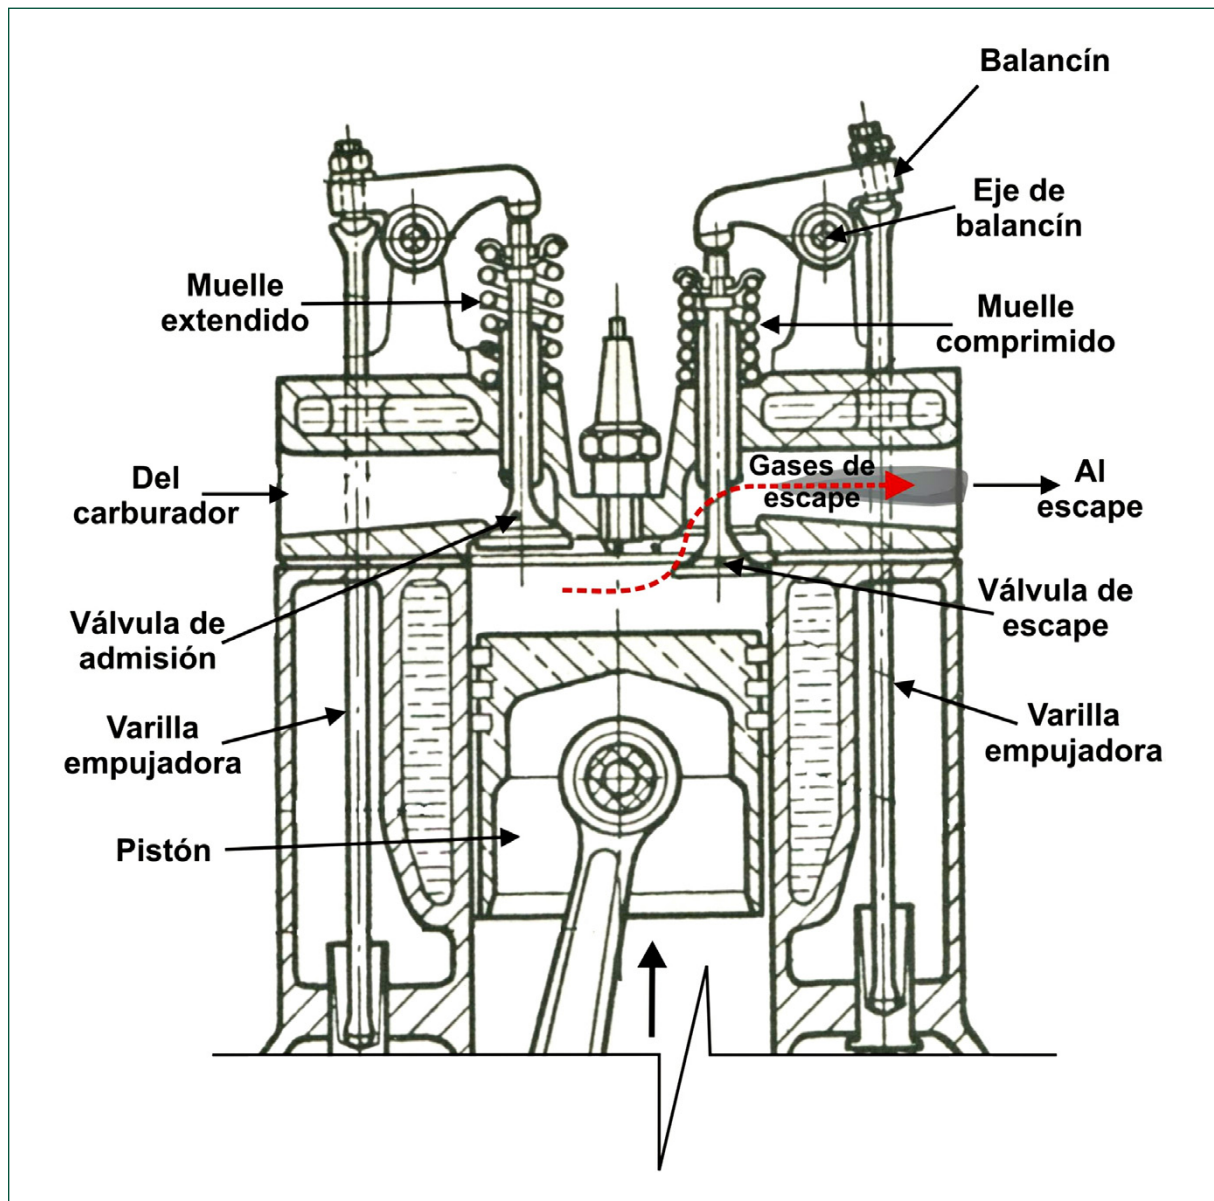
Figura 3. Flujo normal de gases de escape después de la explosión (esta figura se añade a título ilustrativo, no correspondiéndose el diseño representado con el del tipo de motor del accidente)

En el cilindro n.º 2, desde el momento en que se produce el fallo del eje del balancín de la válvula de escape, el balancín deja de actuar en su función de apertura de la válvula, permaneciendo ésta cerrada permanentemente, quedando dentro del cilindro los gases de la combustión, a muy alta temperatura.

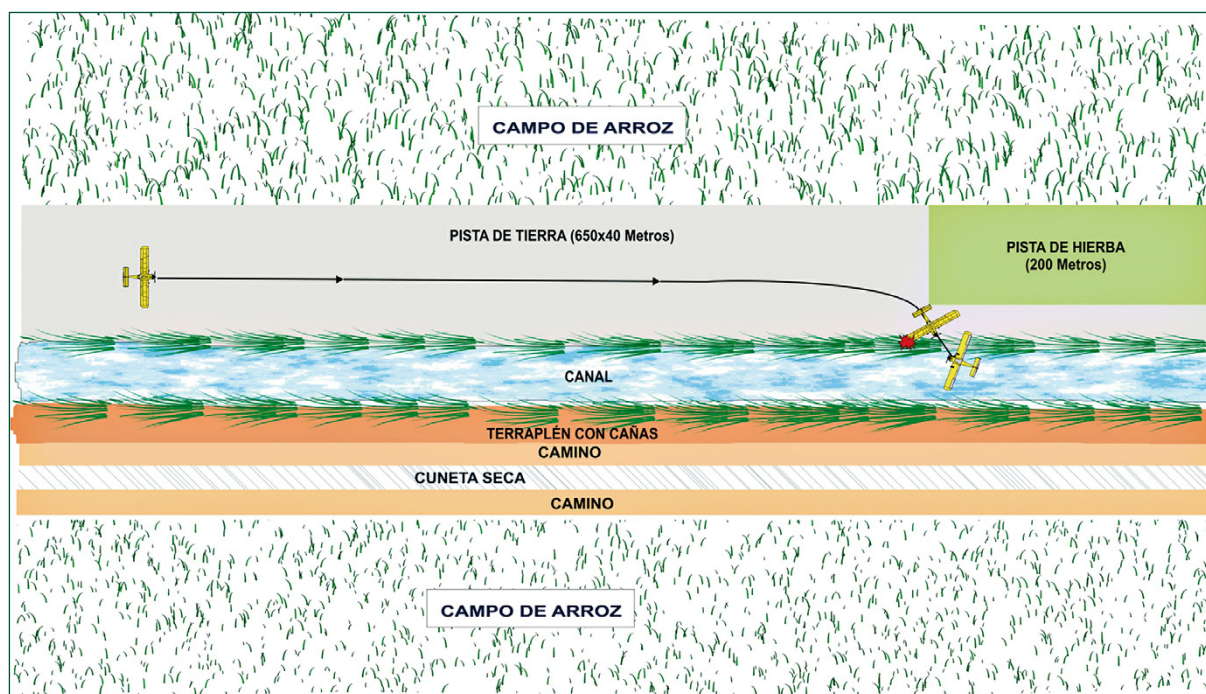
Figura 2. Trayectoria estimada de la aeronave

La información disponible indica que la aeronave rodó bien al principio, levantando la cola casi inmediatamente. Sin embargo, el piloto estima que, al intentar subir, no sintió resistencia en el mando y, por tanto, que no llegó a alcanzar la velocidad de rotación. En estas condiciones, decidió abortar el despegue y frenar, rodando, si era necesario, por el camino de tierra que continúa por la derecha de la zona de pista de tierra compactada (véase trayectoria estimada y croquis de la pista en la figura 2 y apartado 1.1.2).

En un principio, la maniobra se desarrolló como se esperaba y el cambio de dirección fue controlado, pero la situación cambió cuando, al acercarse al camino, el ala derecha tropezó con el carrizo existente entre el camino y la ribera del canal. El roce con las cañas fue frenando el ala y desvió a la aeronave hasta que la rueda derecha entró en el canal. Al hundirse la rueda en el agua, el tren derecho se frenó bruscamente y la aeronave capotó, ayudada por la inercia de la carga que está situada, prácticamente, sobre las ruedas principales. La aeronave quedó, finalmente, en posición invertida, en sentido contrario a su movimiento y con el ala derecha en el agua del canal.

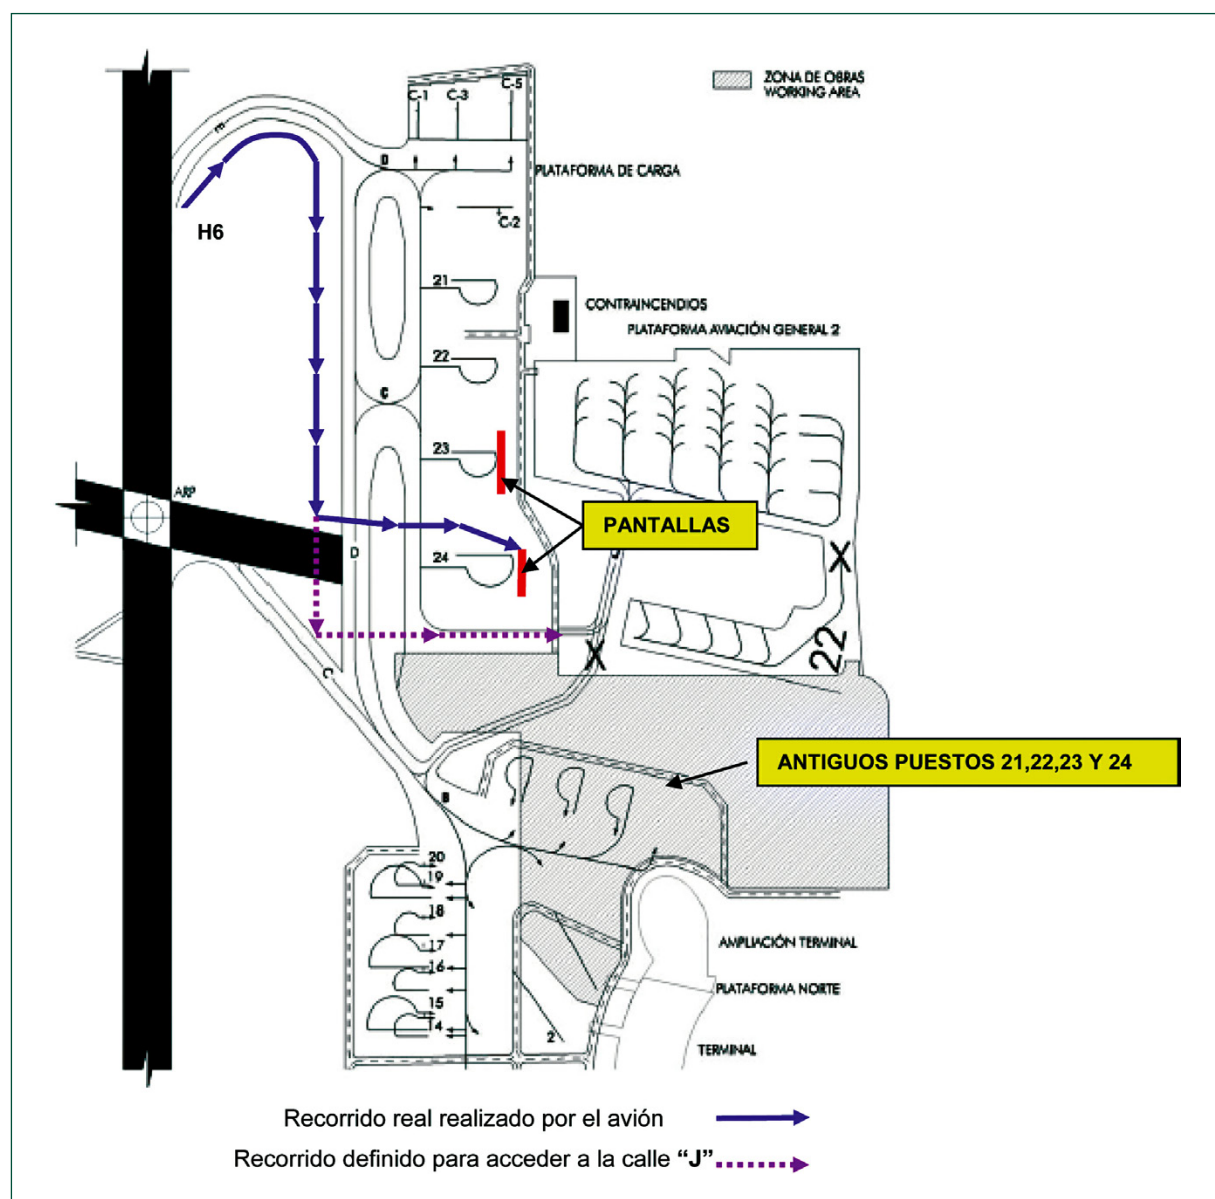
Figura 3. Recorrido de la aeronave en tierra (plano Fase III de las obras)

La aeronave aterrizó por la pista 12 y abandonó la misma por la salida H6, realizando posteriormente un viraje hacia la derecha de 90° dirigiéndose a la plataforma de aviación general 2. Con motivo de las obras de ampliación de la plataforma que estaban en

su fase III de ejecución se había cerrado la calle de rodaje «D», la cual daba acceso a la plataforma de aviación general y a la plataforma de carga. En sustitución se había habilitado la calle de rodaje temporal «J» que en principio (fase II) unía directamente la plataforma de aviación general 2 y la plataforma norte, pero que en el momento del accidente (fase III) comunicaba la zona oeste de la antigua calle de rodaje «D» con la plataforma de aviación general 2, según se puede ver en la figura 3. Para acceder a esta nueva calle de rodaje «J» hay que dejar a la izquierda los puestos de estacionamiento 21, 22, 23 y 24 que también habían sido trasladados. El avión fue rodando mientras el piloto buscaba la nueva calle de rodaje «J». Durante el rodaje llegó a posicionarse frente a los puestos de estacionamiento 23 y 24 y realizó un viraje de 90° a su izquierda para dirigirse a los mismos siguiendo una indicación horizontal de acceso a la calle «J».

Posteriormente atravesó unas pantallas antirruído que se hallaban detrás de los puestos de estacionamiento 23 y 24, y en ese momento es cuando la punta del plano derecho se enganchó con una de las pantallas haciendo girar a la aeronave hacia la derecha, la cual describió media circunferencia con centro en el punto de enganche y radio de giro igual a su envergadura, que es 35'6" (11,63 m), hasta que golpeó con la pantalla. El hueco tiene una anchura ligeramente superior a la envergadura del avión.
