# CIAIAC

## Boletín Informativo

6/2006

COMISIÓN DE INVESTIGACIÓN  
DE ACCIDENTES E INCIDENTES  
DE AVIACIÓN CIVIL

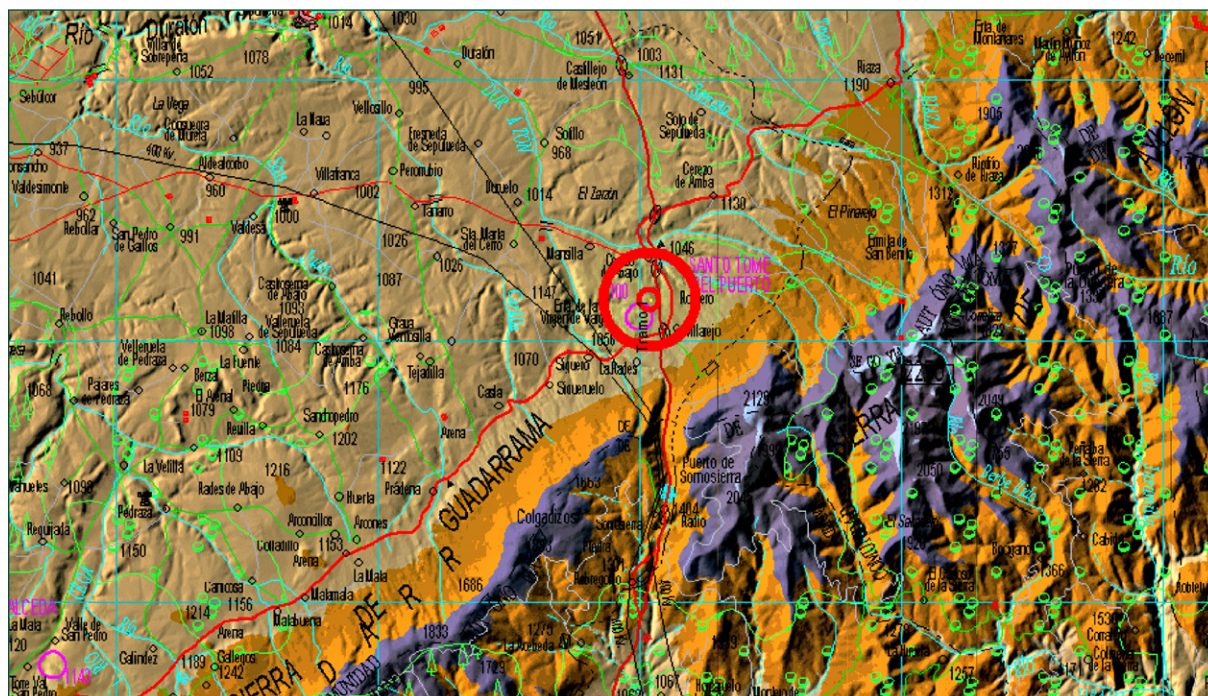
Figura 2. Situación del campo

La situación del aeródromo (LETP) es 41°12'14" N, 03°35'30" W y su elevación 3.609 ft. Emplea la frecuencia de radio 123.55 MHz, y dispone de las pistas 15-33 de 1.000 × 50 m (terreno natural), 12-30 de 1.100 × 50 m (terreno natural) y 12-30 de 800 × 20 (asfalto) dentro de la anterior y cuyas cabeceras 30 coinciden prácticamente.

La pista 12 tiene una pendiente descendente en el primer 40% de su longitud, y el resto tiene pendiente ascendente. Prácticamente más del 90% de las operaciones se

hacen despegando de la pista 30, por lo que el uso de la pista 12 está muy restringido y solamente se utiliza cuando las condiciones meteorológicas son excepcionalmente buenas. La proximidad de la sierra de Guadarrama al sur del campo origina en ocasiones corrientes de aire a sotavento que inciden en las maniobras de aterrizaje. En el momento del vuelo había algunos cúmulos y la componente de viento estaba alineada con la pista 12.
