# CIAIAC

COMISIÓN DE  
INVESTIGACIÓN  
DE ACCIDENTES  
E INCIDENTES DE  
AVIACIÓN CIVIL

## Boletín Informativo

5/2008

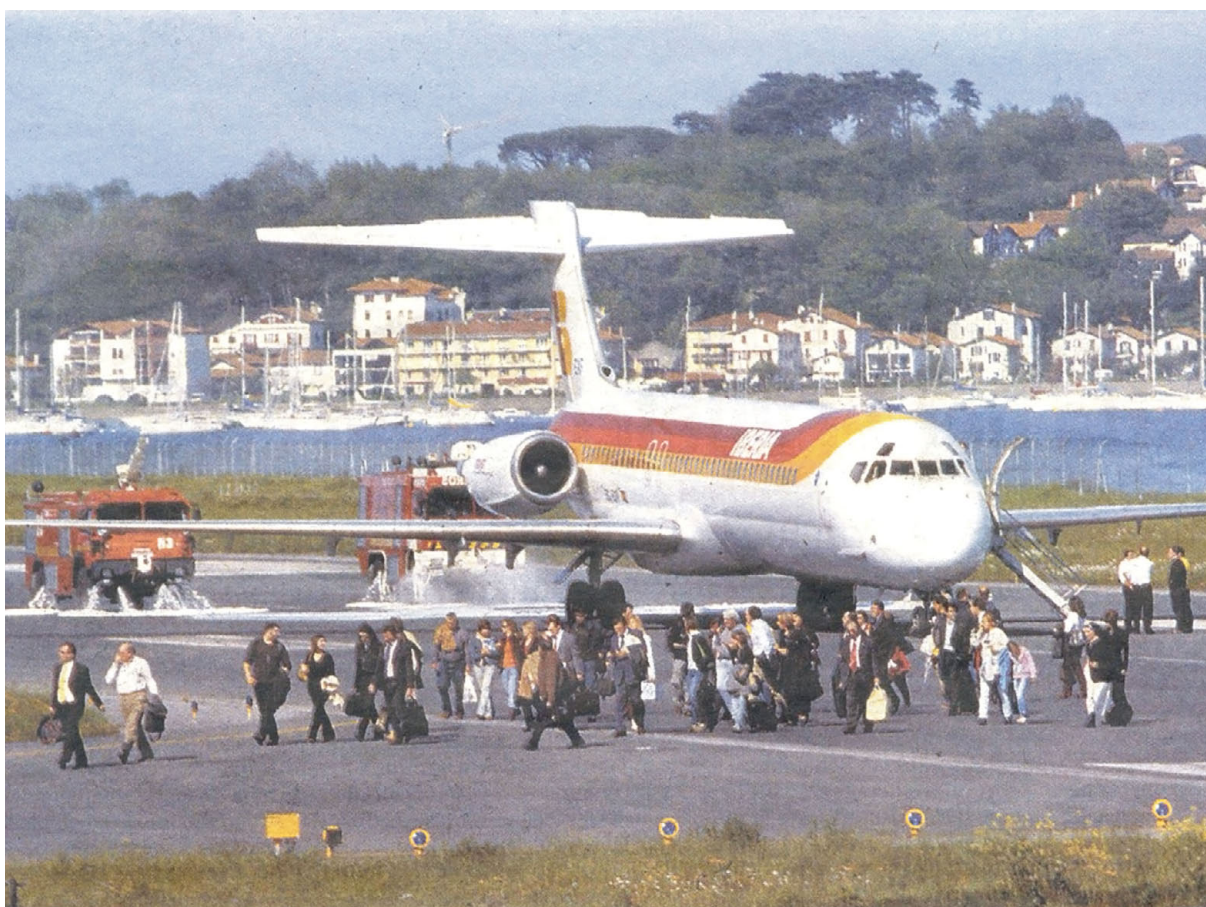
Figura 3. Desembarco en la pista

Los anuncios al pasaje, la asistencia de la tripulación auxiliar y la pronta confirmación por los bomberos de que no había incendio permitieron un ordenado desembarco del pasaje sin que se produjeran situaciones de riesgo.

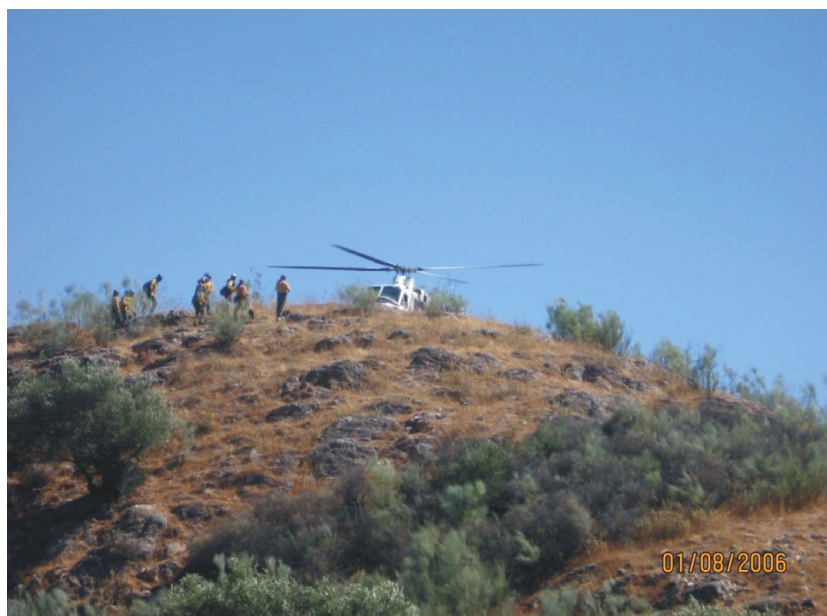
El helicóptero aterrizó en la ladera de un cerro, cerca de la cima. El terreno donde apoyó los patines estaba configurado por rocas semienterradas que conformaban un piso irregular. El helicóptero aterrizó con su eje longitudinal paralelo a la línea de máxima pendiente y con el morro apuntando hacia la cima (ver figura 1).

Figura 1. Aterrizaje en Cortes de La Frontera
