COMISIÓN DE  
INVESTIGACIÓN  
DE ACCIDENTES  
E INCIDENTES DE  
AVIACIÓN CIVIL

## Boletín Informativo

3/2010

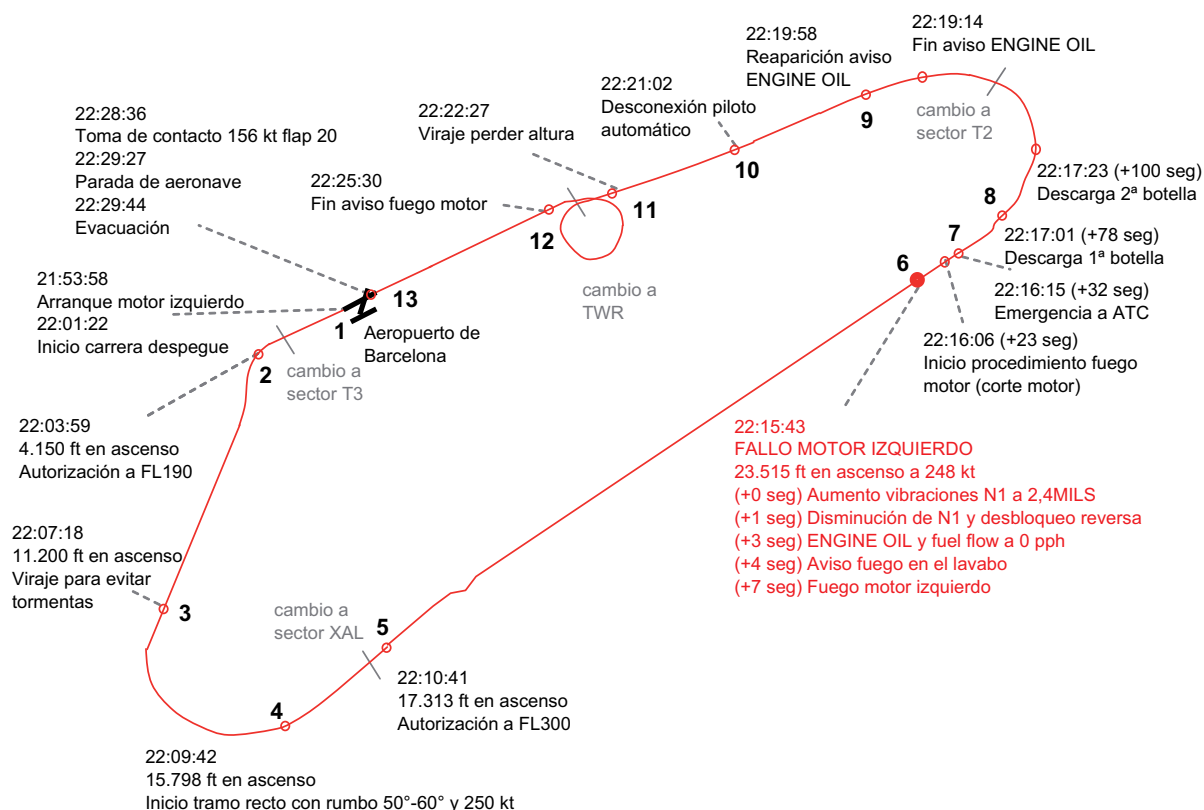
Figura 2. Vuelo completo: trayectoria

La duración total del vuelo, desde la puesta en marcha del primer motor hasta su parada, fue de 36 minutos. Las figuras 2 y 3 muestran el vuelo completo de la aeronave EC-IJF. Los primeros 22 minutos (puntos 1 a 5 en figuras 2 y 3) transcurrieron sin incidencias y con un funcionamiento normal de los motores. La aeronave ascendió, solicitó un viraje para evitar una zona de tormentas y continuó en ascenso en rumbo 50-60° y una GS media de 250 kt (tramo 5-6 figuras 2 y 3).

A las 22:15:43 h con la aeronave a 23.515 ft de altura, a 248 kt y en ascenso se produjo el fallo del motor izquierdo (punto 6 en figuras 2 a 5). En ese momento las revoluciones N1 del motor izquierdo indicaban el 93,2% y la temperatura ITT era de 780 °C. En el momento del despegue, a nivel del mar y potencia de despegue, las revoluciones N1 eran de 87,6% y la temperatura ITT era de 790 °C. Los registradores muestran lo siguiente tras el fallo:

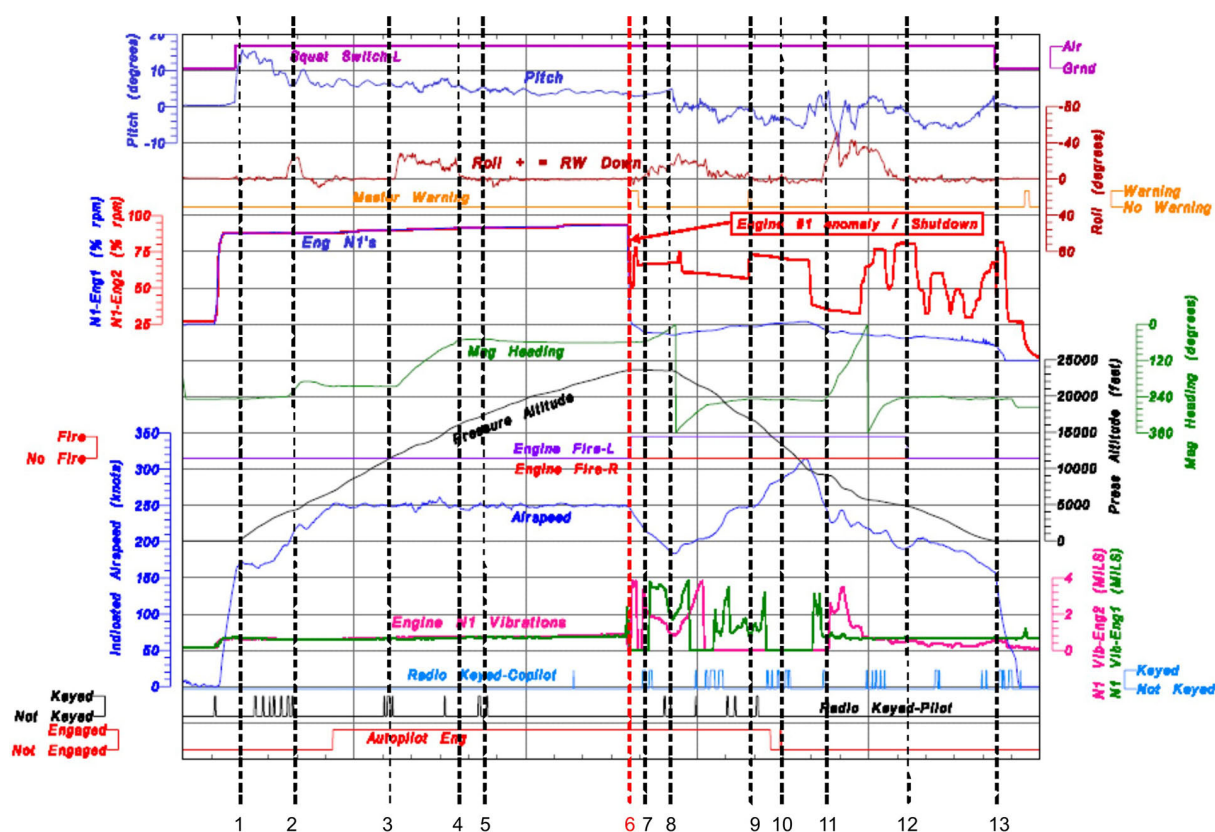
Figura 3. Vuelo completo: parámetros de vuelo, avisos de fuego, N1, vibración N1 y autopilot

- Vibraciones de N1 del motor izquierdo a 2,4 mils y aceleración vertical a -1,32 g.
- Al segundo se registró el desbloqueo de la reversa en el motor izquierdo y N1 comenzó a disminuir.
- A los 3 segundos se registró el aviso de baja presión de aceite en el motor izquierdo y el flujo de combustible en el motor izquierdo llegó a cero.
- A los 4 segundos se activó el aviso de fuego en el lavabo.
- A los 7 segundos se activó el aviso de fuego en el motor izquierdo.

El piloto automático fue desconectado a 13.583 ft por iniciativa del comandante, a las 22:21:02 (punto 10 en figuras 2 y 3) y poco después la aeronave alcanzaba 314 nudos llegando N1 al 30% (entre los puntos 10 y 11 en figuras 2 y 3). Un minuto antes de desaparecer el aviso de fuego, el copiloto mencionó «left engine shutoff valve close» después de un pitido simple («caution warning»).

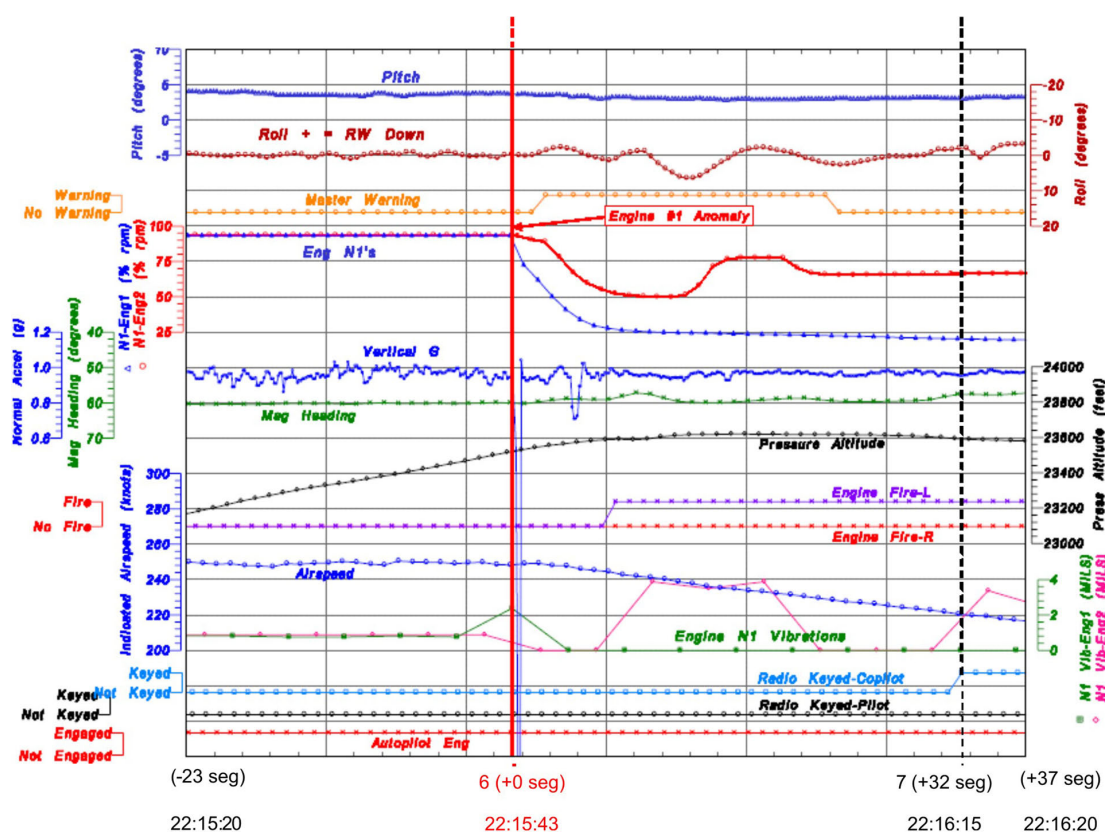
Figura 4. Parámetros de motor durante el fallo: 1 minuto

Las figuras 4 y 5 presentan la evolución de los parámetros de motor en el fallo durante 1 y 2 minutos, respectivamente.

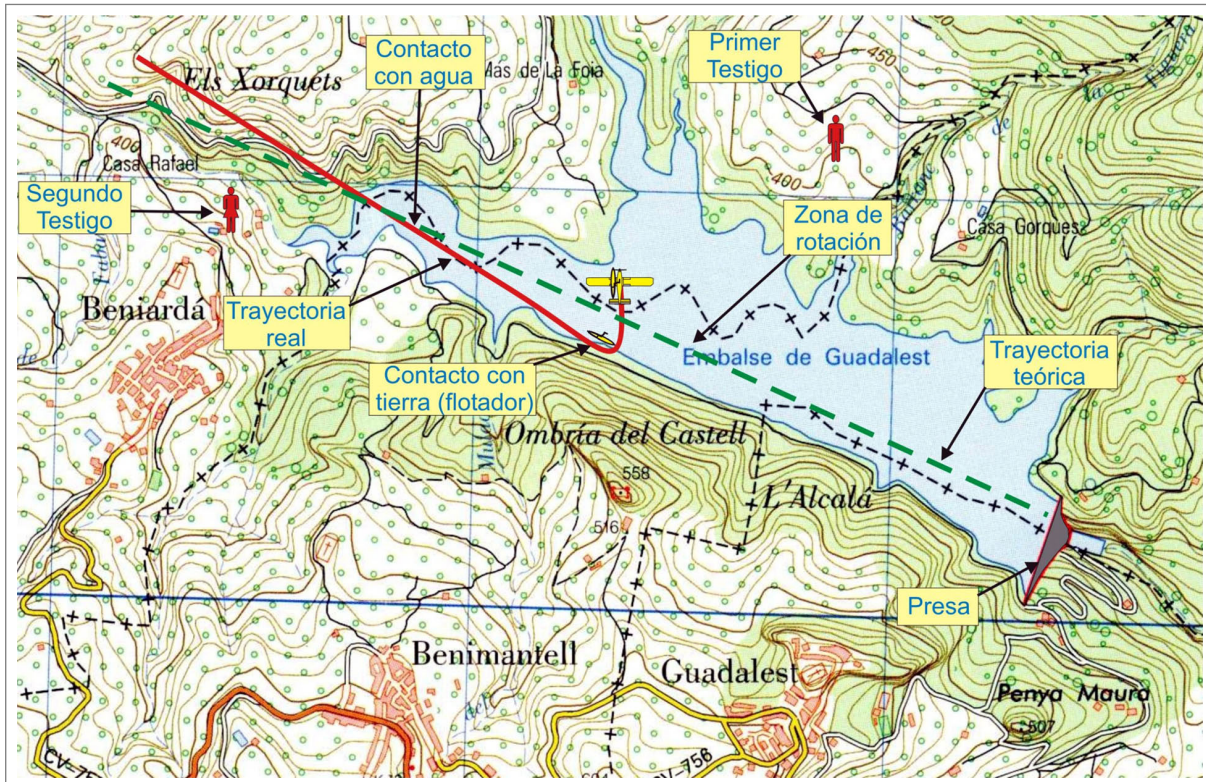
Figura 1. Trayectoria de la aeronave

Descargó el agua que llevaba y se colocó detrás de los otros aviones. Era la primera vez que operaba en ese embalse, al igual que el piloto que le precedía, aunque este ya había realizado dos cargas en el transcurso de esa operación momentos antes del accidente. La carga de agua se realizó intentando imitar lo que hacía el primero de los tres pilotos, desde el noroeste hacia el sureste, es decir, desde la cola del embalse hacia la presa, y la separación con la aeronave precedente era tal que, cuando una se encontraba en el tramo final de la aproximación, la aeronave que iba delante iniciaba el ascenso. Los tres hicieron la carga de agua de manera manual.

En el momento en que la aeronave tocó el agua notó una guiñada brusca hacia la derecha, desviándose hacia la orilla, hasta que el flotador derecho se salió del agua impactando contra el terreno y rompiéndose. El piloto pudo conducir de nuevo el avión hacia el interior del embalse, y aumentó los gases con intención de despegar, pero el avión capotó y la hélice impactó contra el agua y se rompió.

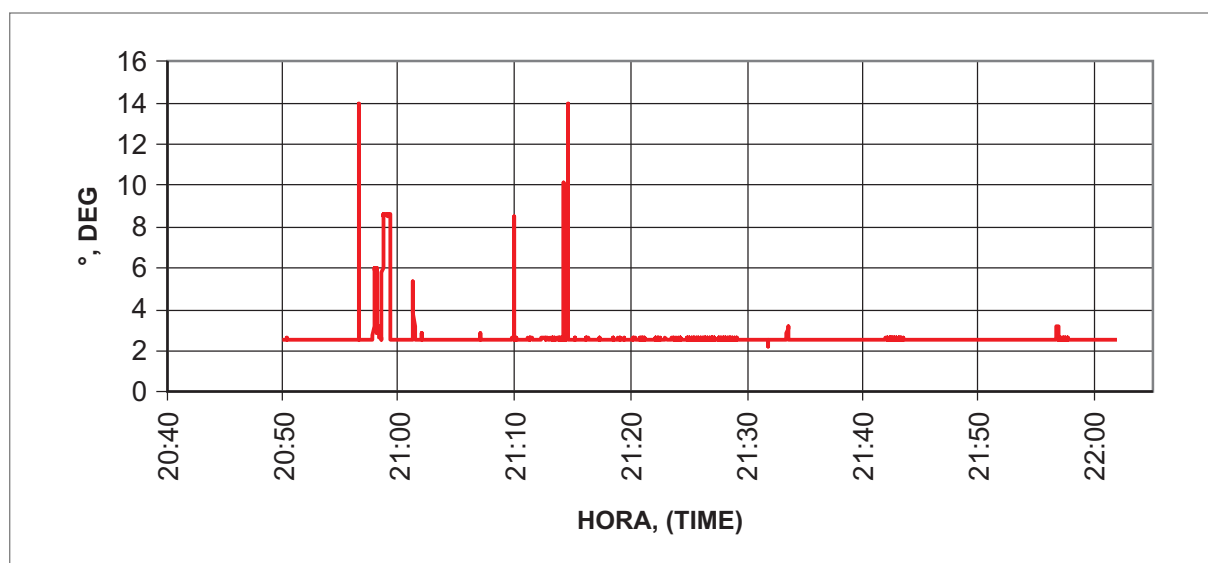
Pedal freno LH («LH brake pedal»)

Los registros de deflexión de los pedales de freno muestran la utilización que de ellos se hizo durante la rodadura. A partir de las 21:14 prácticamente no se hizo uso del pedal de freno izquierdo.

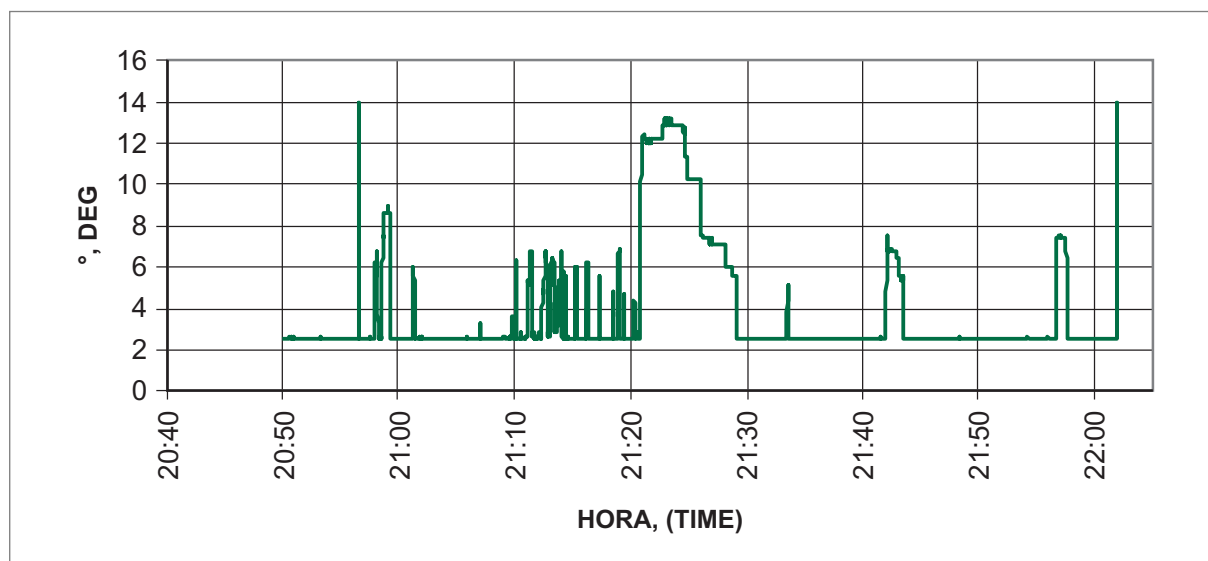
Pedal freno RH («RH brake pedal»)

En los segundos anteriores al desinflado de las ruedas 5 y 6 y a la detención de la aeronave, esta circulaba con velocidad de 9 kt y con potencia de 1,06 de EPR en ambos motores. Inmediatamente se redujo la potencia a 1,008 EPR y se pisó el freno derecho. Sobre las llantas de las ruedas 5 y 6 la aeronave rodó aproximadamente unos diez metros.

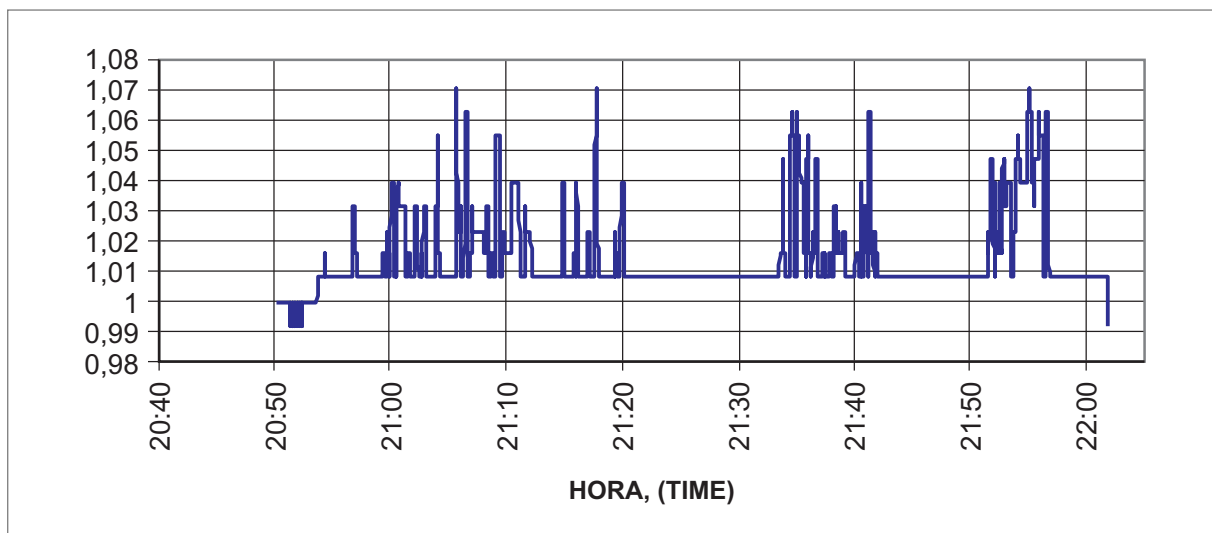
EPR\_1

Por último, en los dos gráficos siguientes se puede apreciar los niveles de potencia de los motores empleados para rodar. Nunca se ajustaron potencias superiores a 1,08 de EPR y los dos motores fueron utilizados simultáneamente.

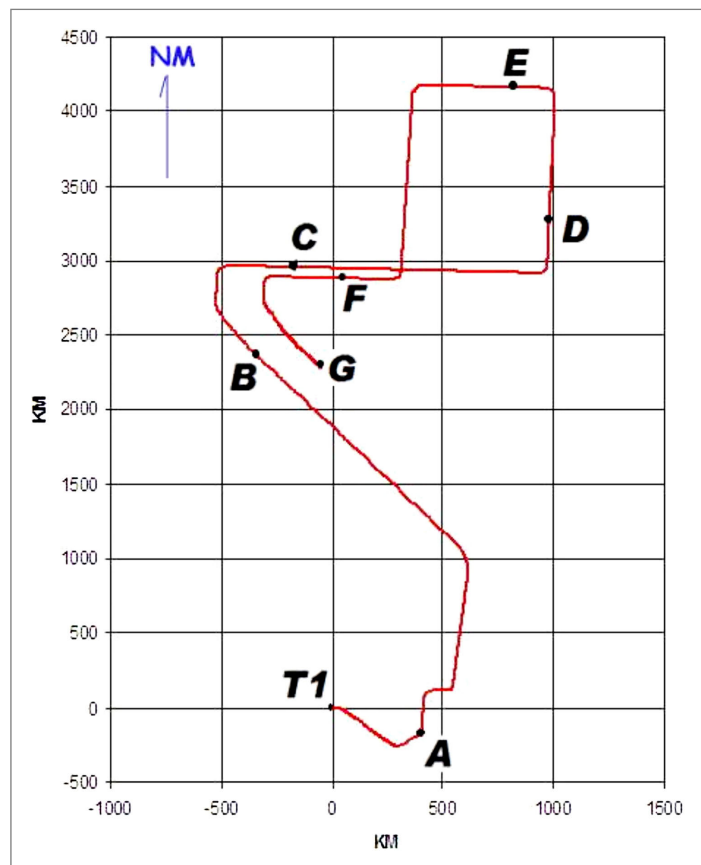
Trayectoria A7-ABV

At point B, at 21:11, the aircraft was under GMC Central-South Control on 121.975 MHz. As stated by the crew, the temperatures on wheels 5 and 6 (rear wheels on the LH gear) were at 150 °C, while those for the other tires were only at 100 °C. The aircraft had traveled some four kilometers since the chocks were removed.

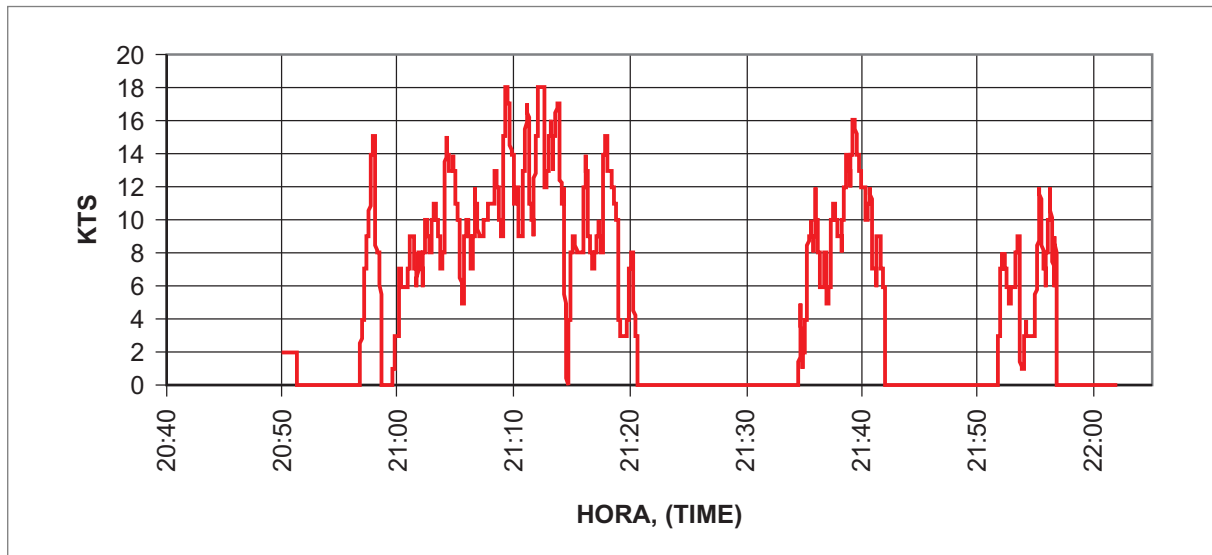
Taxi speed (kt)

The speed graph shows the values recorded for this parameter while taxiing. It did not exceed 18 kt. Noticeable are the stops in the taxi run at certain times, and of 12 and 9 minute waits at points E and F on the trajectory graph. Taxiing was resumed after the last wait period at 21:51:41.

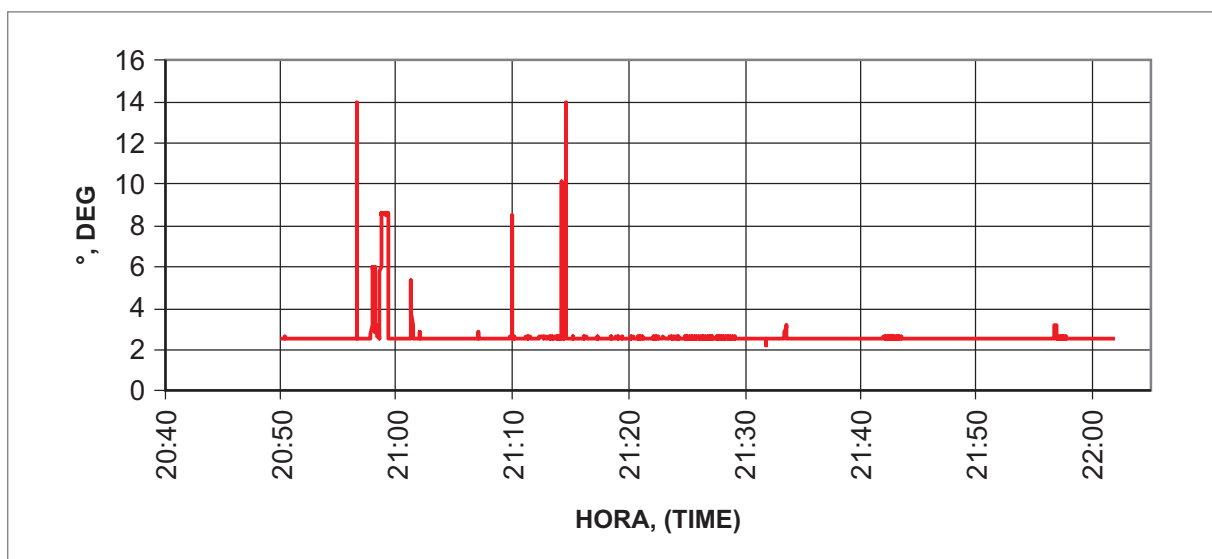
LH brake pedal

The brake pedal input recording shows the use that was made of the brakes while taxiing. From 21:14 on, there were practically no inputs to the left brake.

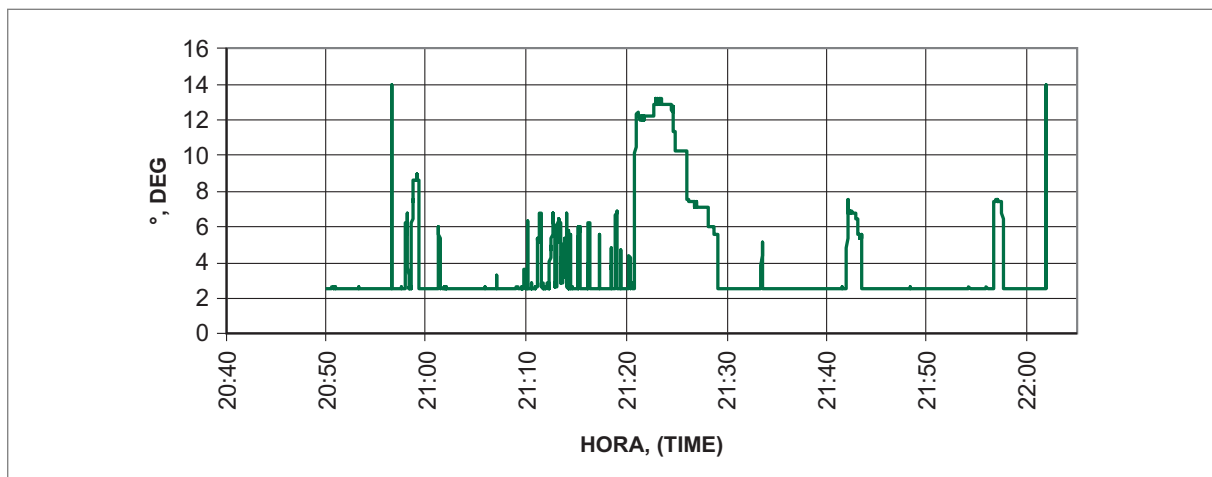
RH brake pedal

In the seconds prior to the deflation of tires 5 and 6 and to the stopping of the aircraft, the airplane was taxiing at 9 kt and a power of 1.06 EPR in both engines. The thrust was immediately reduced to 1.008 EPR and an input was made to the right brake pedal. The aircraft taxied some ten meters on the rims of wheels 5 and 6.

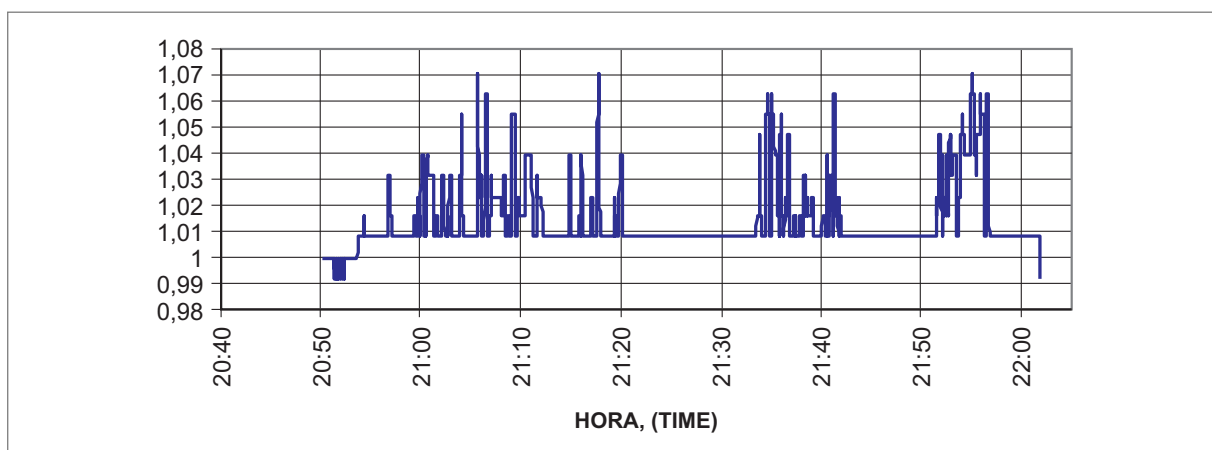
EPR\_1

Lastly, the two graphs that follow show the engine power levels used to taxi. At no time was thrust in excess of 1.08 EPR used and the two engines were used simultaneously.
