COMISIÓN DE  
INVESTIGACIÓN  
DE ACCIDENTES  
E INCIDENTES DE  
AVIACIÓN CIVIL

## Boletín Informativo

2/2010

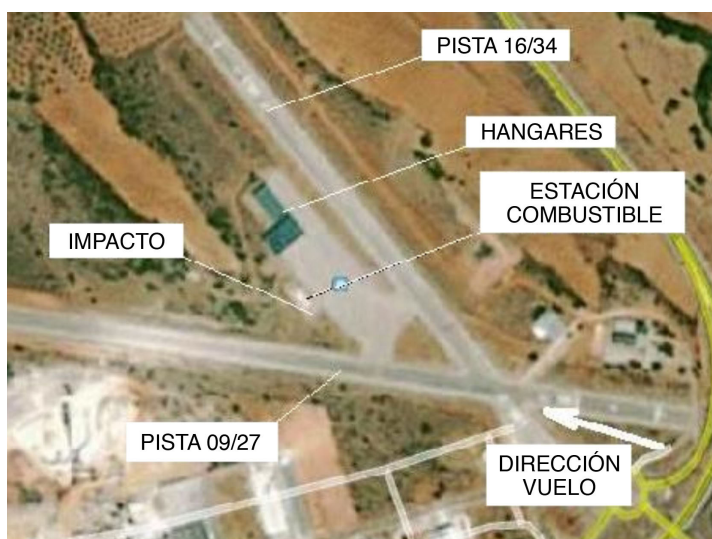
Figura 1. Situación del punto de impacto en el aeródromo

La trayectoria le llevó hasta la estación de combustible del aeródromo, situada al costado izquierdo de la pista 34, antes de los hangares, que todavía no estaba en servicio.

En la figura 1 se puede ver la situación de los elementos citados del aeródromo y la del punto de impacto, así como la dirección de vuelo en el aterrizaje.

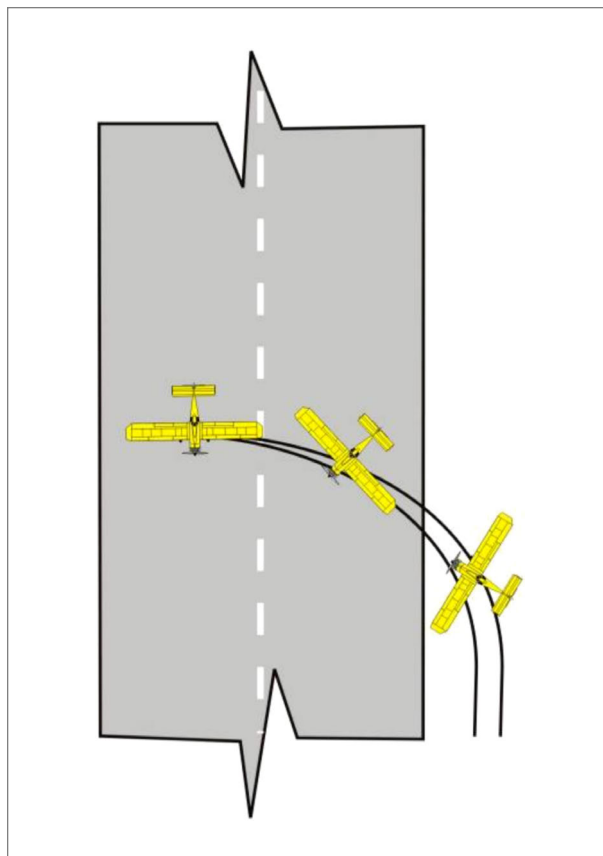
Figura 5. Croquis de la trayectoria y movimiento descritos por la aeronave

Cuando finalmente el patín de cola descendió, la aeronave aún se encontraba derrapando, lo que propició que el patín recibiese una fuerte carga lateral, que se transmitió a la zona posterior del fuselaje a través de la ballesta, y que provocó los daños del fuselaje posterior y la rotura de la pieza que une la rueda a la ballesta.

Ahora bien, como en ese momento la aeronave se encontraba virando a la izquierda, el patín debía encontrarse ligeramente girado, de manera que el orificio de bloqueo no estaría alineado con el pasador, a resultas de lo cual el patín no se blocó.

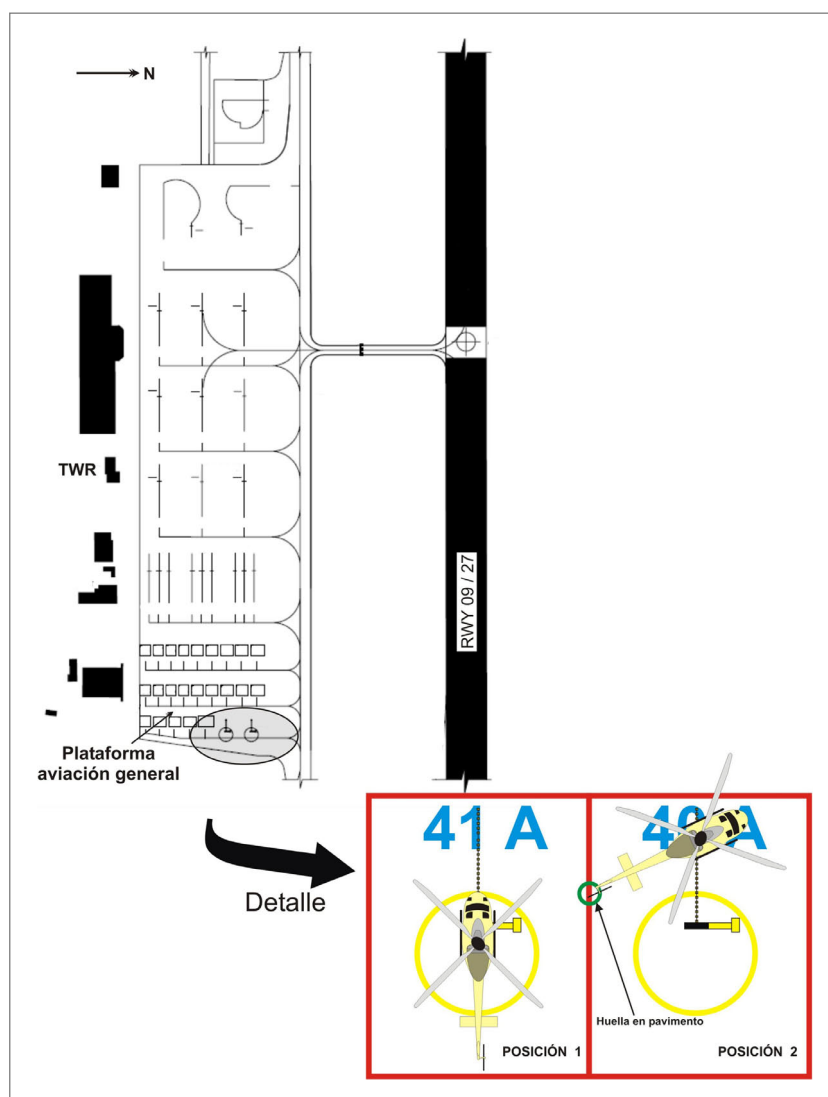
Figura 1. Detalle de situación del helicóptero

tripulación a bordo, comunicó listo rodar y comenzó a situar el helicóptero en estacionario (véase fig. 1, detalle posición 1).

A continuación respondió afirmativamente a TWR a la pregunta de si abandonaría por punto November<sup>2</sup>. Posteriormente, y siempre según su propio testimonio, el piloto, al entender que TWR le estaba comunicando «autorizado a despegar desde presente, cruzar pista hacia el Norte y comunicar November», colacionó la información a la vez que aplicó potencia, en actitud de giro a la derecha y morro abajo (véase fig. 1, detalle posición 2).

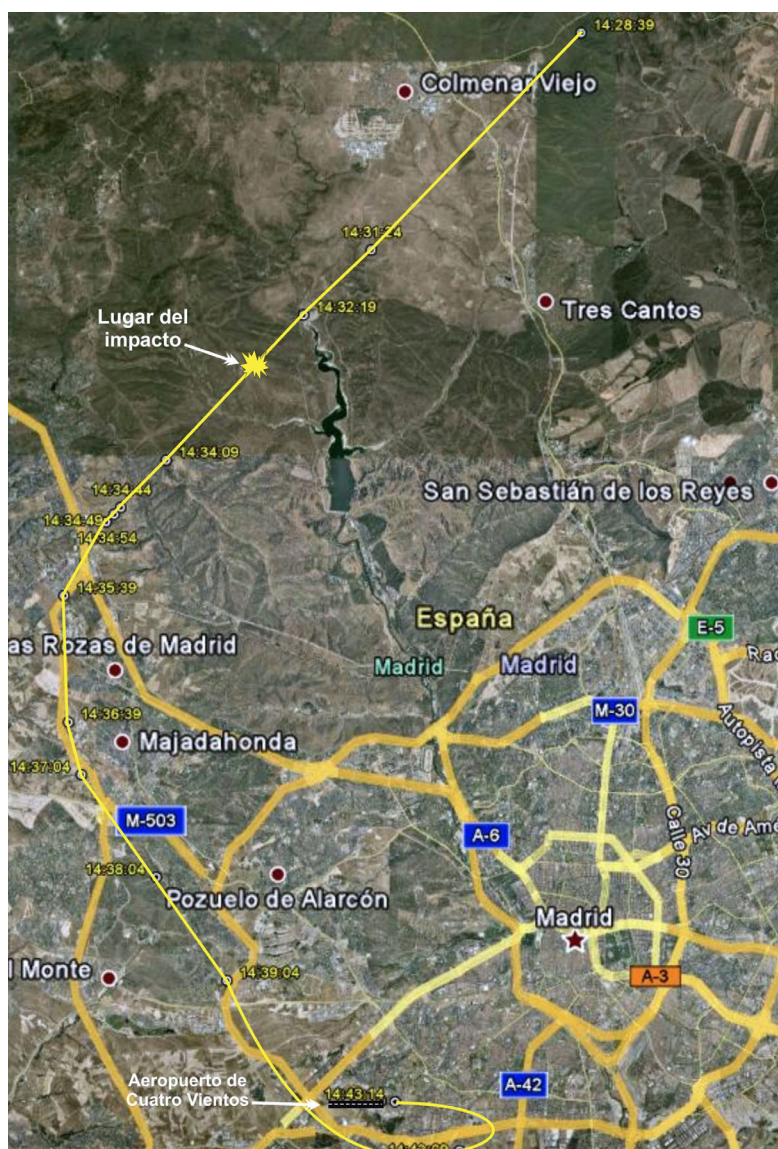
Figura 1. Trayectoria de la aeronave

Nada más realizar el contacto vía radio con la torre del aeropuerto, aproximadamente a las 14:33 (hora local), cuando se encontraba a una altitud de 3.500 ft con QNH 1.015 sobrevolando la zona del pantano de El Pardo, recibió el impacto de un pájaro de tamaño grande, que colisionó contra el estabilizador vertical, quedando empotrado entre este y el timón de dirección.
