Rapport

Accident survenu le **30 juin 2007**
dans le **bois de Raveau (58)**
à l'**hélicoptère AS 350 B**
immatriculé **F-GGAR**
exploité par la **société IXAIR**

BEA

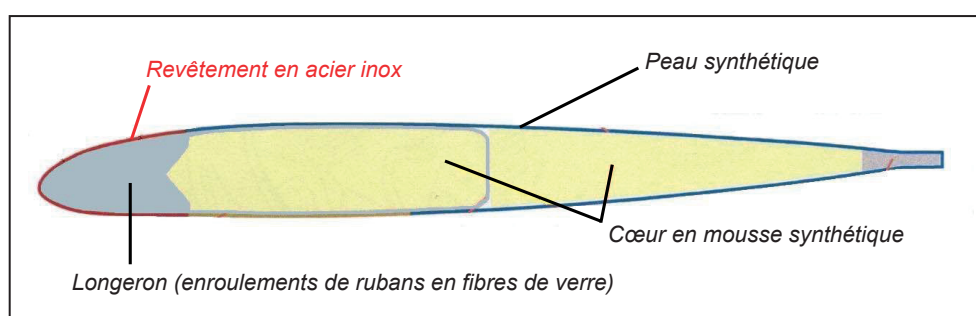
Les pales de l'AS 350 B sont fabriquées en matériau composite. Leur bord d'attaque est protégé par un revêtement en acier inoxydable collé sur un longeron composite. Ce revêtement n'a pas de fonction structurale.

Des opérations de maintenance périodiques permettent de vérifier l'adhérence du revêtement de bord d'attaque sur le longeron. Des tolérances de décollement ont été déterminées par le constructeur. Elles concernent la surface maximale d'une zone de décollement ou la distance minimale entre deux de ces zones. Un décollement partiel peut perturber le flux d'air sur la pale et, dans certains cas, provoquer des vibrations en vol. Dans cette configuration, l'hélicoptère reste pilotable. Le décollement total du revêtement entraînerait un balourd rotor important. Le constructeur n'a eu connaissance d'aucun événement de ce type.

Les pales principales sont détruites. Leur état indique une forte énergie à l'impact. Des marques au crayon feutre sont visibles sur le bord d'attaque de l'une d'entre elles. Elles délimitent des zones sur lesquelles des décollements partiels du revêtement inox du bord d'attaque ont été constatés lors d'une précédente opération de maintenance (photos 11 et 12). Cette anomalie n'est pas à l'origine de la rupture des pales.

L'atelier avait constaté un début de décollement sur le bord d'attaque sur l'une des pales depuis deux mois. Le marquage au crayon feutre des zones de décollement était conforme aux procédures préconisées par le constructeur. La surface de ces zones était légèrement supérieure à la limite définie par le constructeur.

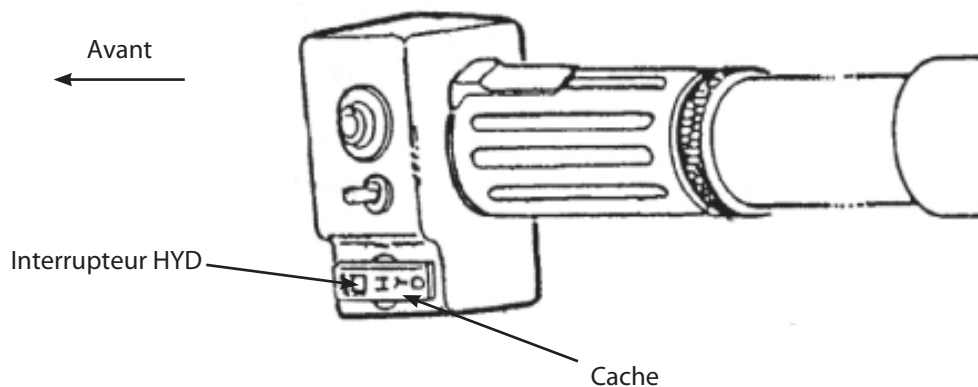
En cas de panne, le pilote est alerté par un voyant rouge et une alarme sonore. Il ressent un durcissement des commandes qui peut devenir important à forte puissance. Il doit alors désactiver complètement le circuit hydraulique pour éviter toute pression résiduelle parasite. Cette opération s'effectue en relevant le cache et en basculant l'interrupteur vers l'arrière sur la position OFF.

L'état du manche montre qu'il a subi un choc important lors de l'impact. La rupture du cache de l'interrupteur en est la conséquence. La position de l'interrupteur sur OFF est très probablement due à l'impact ou au piétinement du manche par l'un des passagers survivants lors de leur sortie de l'épave.

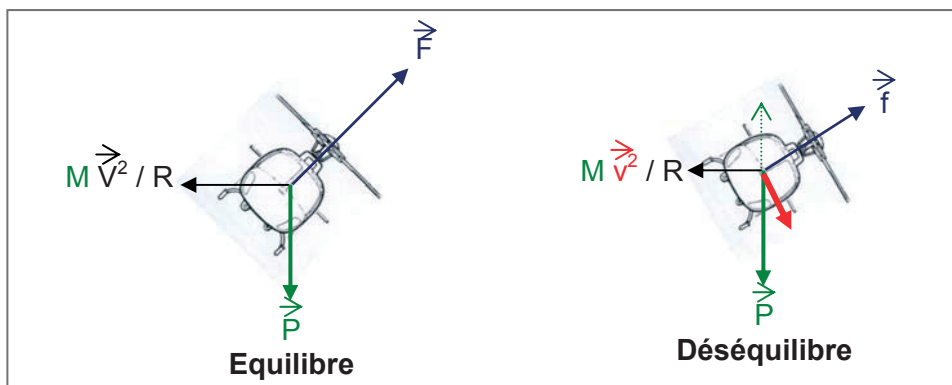
A basse vitesse, l'effet aérodynamique sur la dérive verticale diminue et prive le pilote d'une stabilité naturelle en lacet. Si la vitesse diminue dans le virage, l'équilibre des forces décrit sur les schémas ci-dessous est rompu. Il apparaîtra alors une glissade vers l'intérieur du virage qui pourra entraîner un roulis induit amplifiant le phénomène. Des pilotes peu expérimentés enchaînant deux virages opposés peuvent se faire surprendre par ce phénomène.

Ces conditions étaient réunies lors de l'accident. La masse était encore importante puisque le pilote avait décollé avec une surcharge d'environ cinquante kilogrammes. A l'issue d'un virage à gauche, il ralentit et, simultanément, vire à droite avec une inclinaison importante. Dans cette configuration, l'hélicoptère ne peut plus être maintenu à altitude constante. Il s'enfonce vers la droite et vient heurter des arbres. Compte tenu de sa faible hauteur, le pilote n'a pas pu rétablir la situation.
