**RAPPORT** relatif à l'accident survenu le 20 janvier 1995 sur l'aérodrome du  
**Bourget**  
au Falcon 20 E immatriculé F-GHLN exploité par la Compagnie LEADAIR UNIJET

F-LN950120

Falcon 20 E "Fan Jet Falcon Série E"

immatriculé F-GHLN

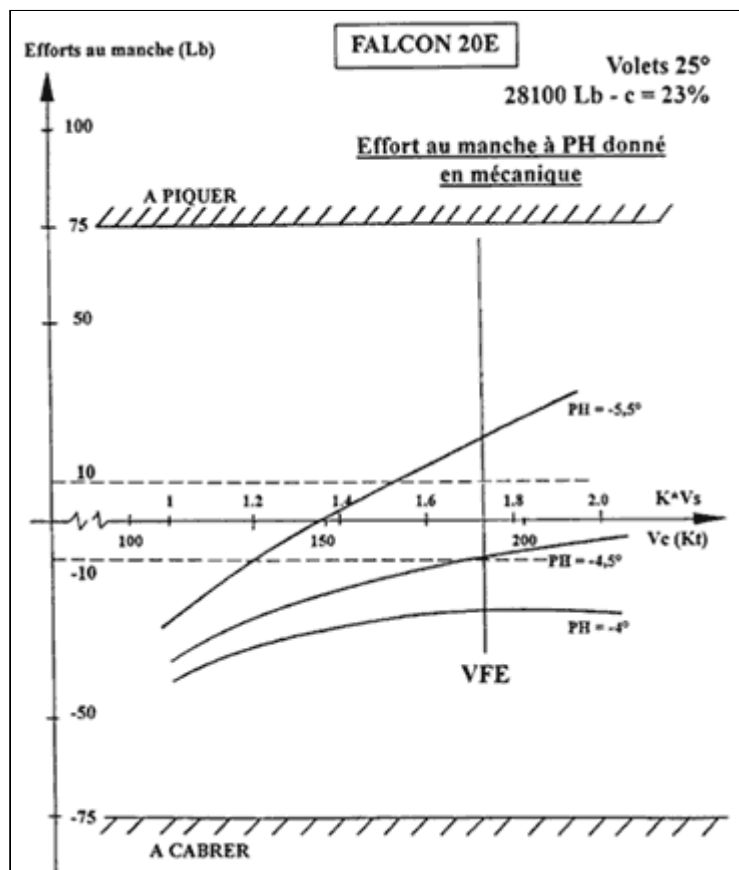
Le paragraphe CAR 4b.130 (c) de la certification fixe la limite d'effort au manche en temporaire à  $\pm 75$  lbs et en permanent à  $\pm 10$  lbs.

L'analyse des résultats montre que, dans la plage de vitesses variant de Vs à VFE volets 25° (190 kts), les efforts au manche nécessaires au maintien de l'équilibre de l'avion, sont :  
bien inférieurs aux limites en temporaire,  
proches des limites en permanent.

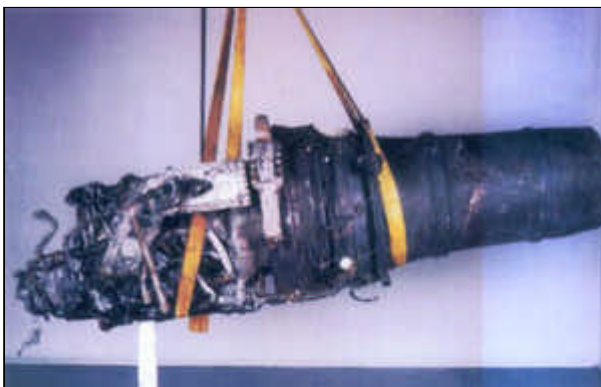
Cliché 14 : Moteur droit - CF 70-2D2 - S/N 304530 B
