ONDERZOEKRAAD  
VOOR VEILIGHEID

# Vliegtuig vermist

Cessna ongeval op Tweede Maasvlakte

*Den Haag, mei 2013 (projectnummer M2012LV0528-01)*

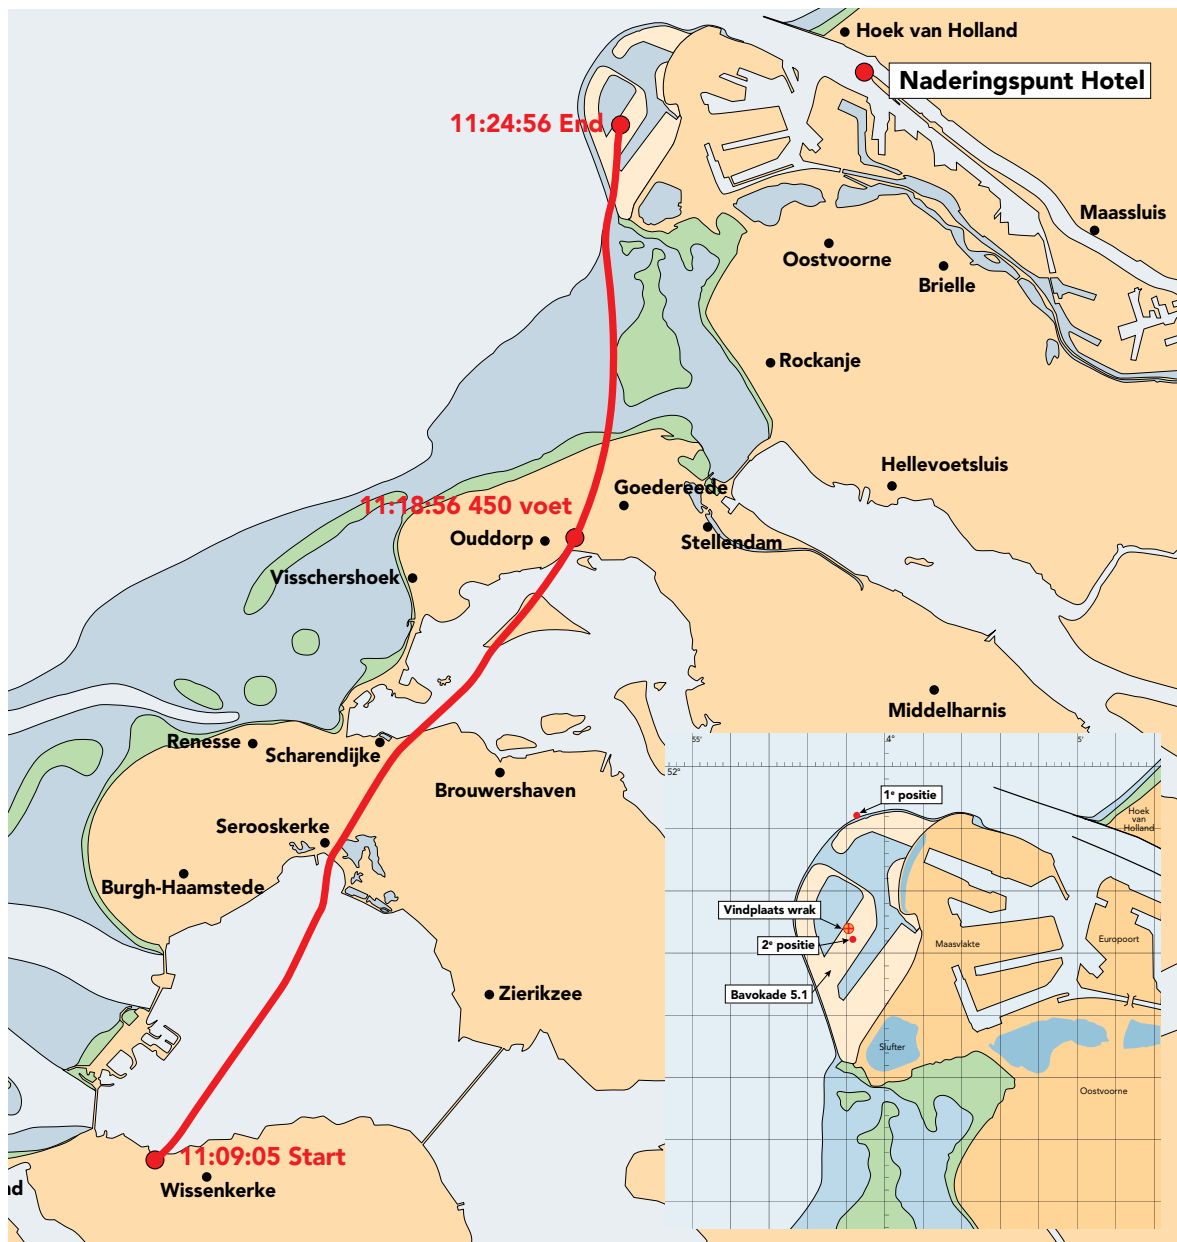
Figuur 3: De vliegroute van de PH-SKJ aan de hand van radardata. De eerste zes minuten van de vlucht waren niet zichtbaar op radar

Om 11.20 uur meldde de bestuurder zich af bij Amsterdam FIC om contact op te nemen met het vliegveld Rotterdam. Meteen daarna riep de bestuurder de verkeerstoren van het vliegveld Rotterdam op. Hij meldde dat hij onderweg was naar Hoek van Holland om vervolgens via het naderingspunt Hotel<sup>12</sup> op de Nieuwe Waterweg naar het vliegveld Rotterdam te vliegen. De verkeerstoren gaf de bestuurder de opdracht zich te melden bij Hoek van Holland op 1500 voet.<sup>13</sup> De bestuurder heeft dit bericht vervolgens ter bevestiging herhaald. Bij het contact met Amsterdam FIC en met de verkeerstoren van het vliegveld van Rotterdam is enkel over de te volgen route gesproken. Er is geen informatie over het weer uitgewisseld. Om 11.24 uur verongelukte de PH-SKJ.

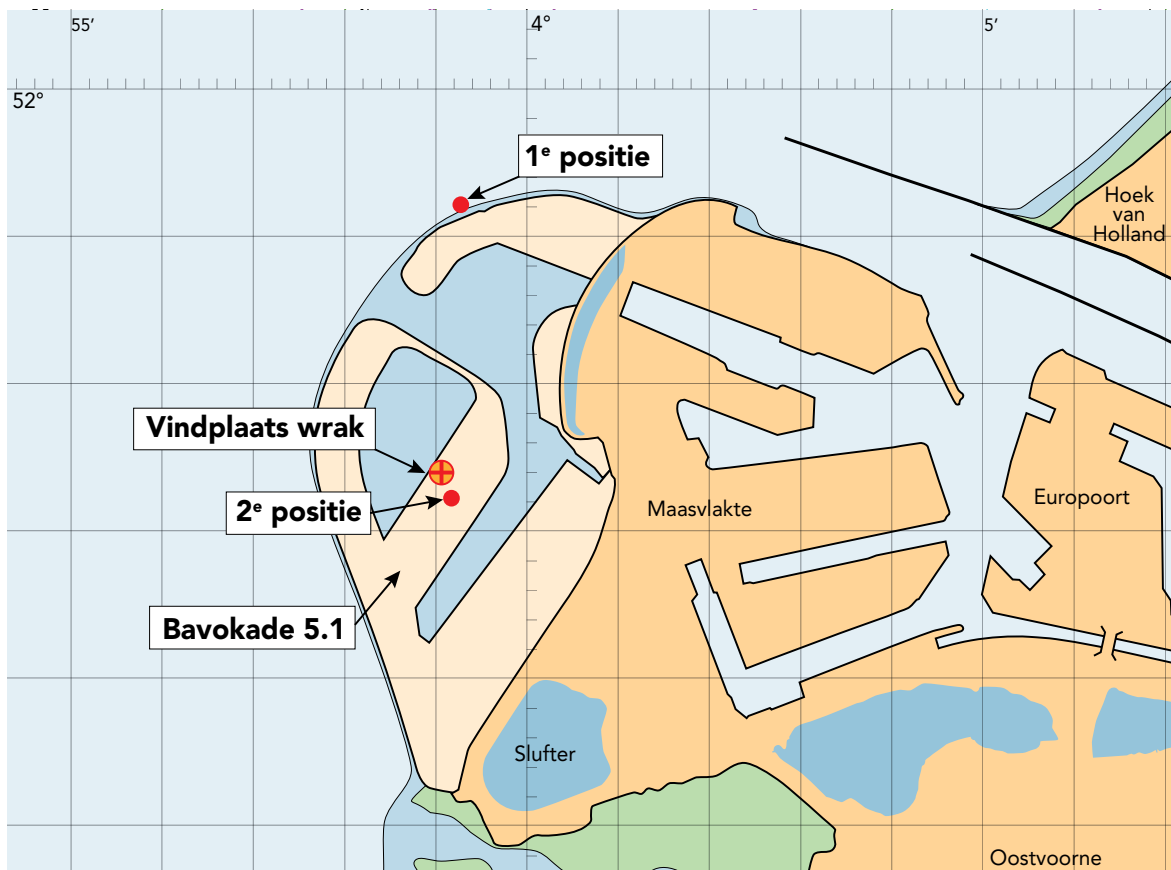
Figuur 4: Deze kaart laat de eerste en tweede positie zien die LVNL door gaf aan het KWC. Ook toont de kaart de vindplaats van het wrak

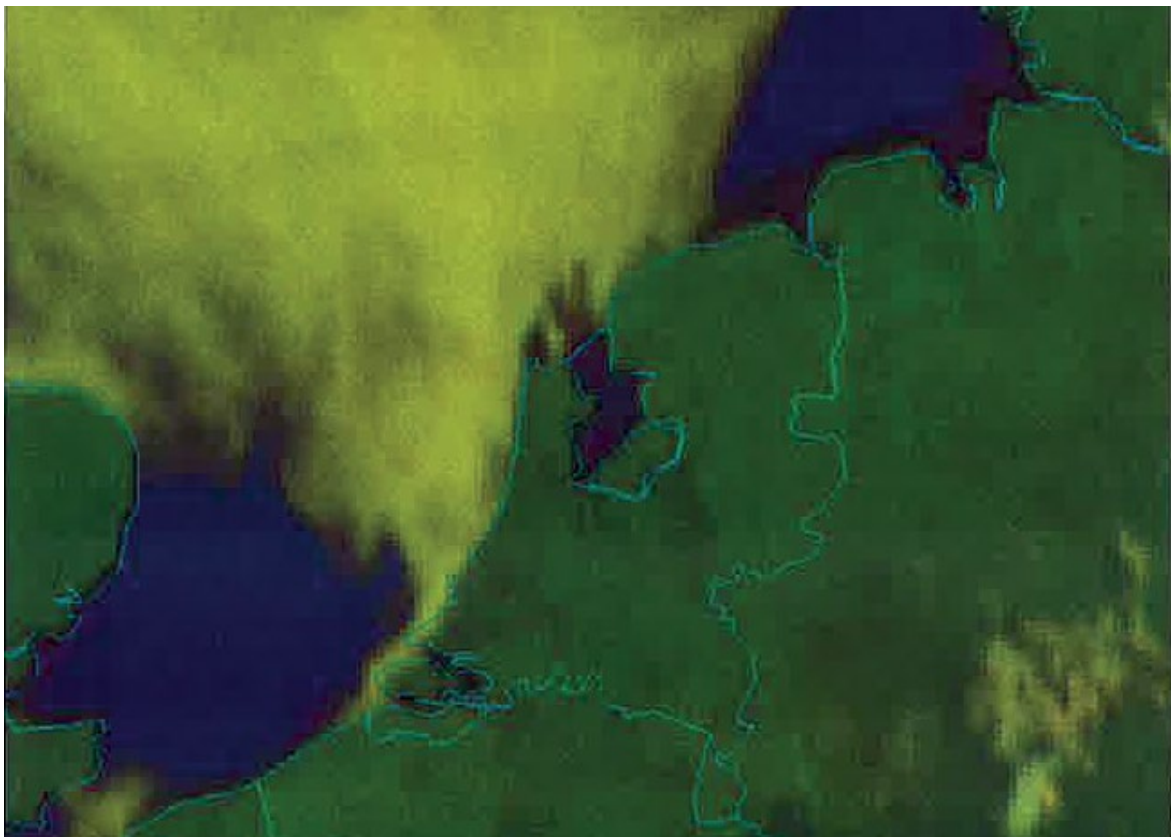
Tijdens de terugvlucht hing de bewolking in het gedeelte van Midden-Zeeland naar Ouddorp tussen 300 en 600 voet met een bewolkingsgraad van 1/8 tot 4/8.<sup>34</sup> Het horizontale zicht nam af van 10 kilometer naar 6 kilometer. Voor het gedeelte van de terugvlucht van Ouddorp naar de Maasvlakte nam de intensiteit van de bewolking toe, de basis daalde tot 0 voet en de top steeg naar 1000 voet. De bewolkingsgraad, nam toe van 5/8 tot 8/8 (volledig bewolkt). Het horizontale zicht nam af tot 100 – 300 meter.<sup>35</sup>

Figuur 7: Satellietfoto van Nederland genomen op 28 mei 2012, 11.00 uur lokale tijd, waarop het mistgebied zichtbaar is (Bron: KNMI)

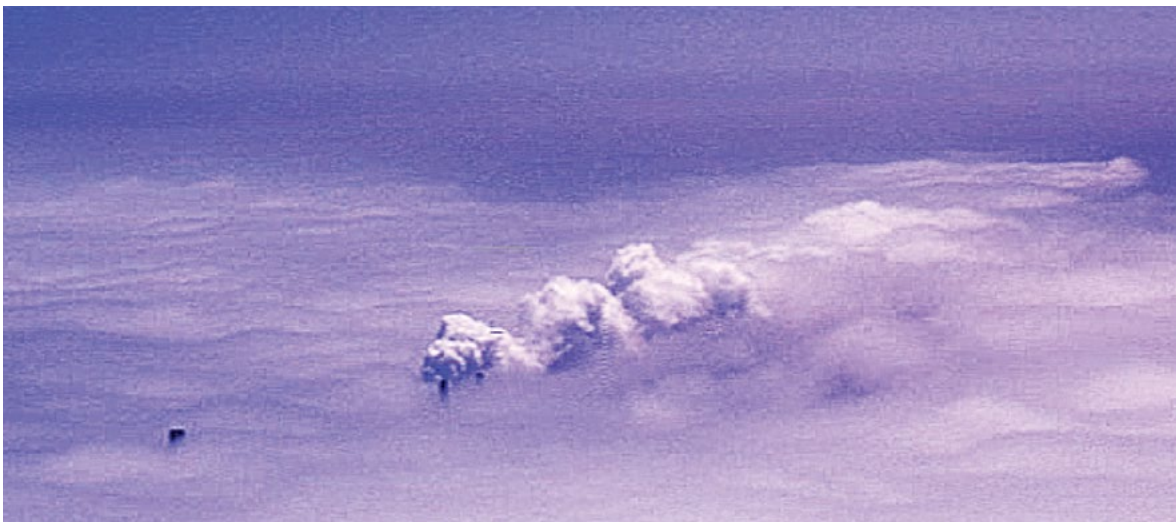
De bij de zoekactie betrokken eenheden gaven regelmatig het horizontale zicht op zee door. Er was daar sprake van een zicht van 50 tot 200 meter. De toppen van de bewolking kwamen na verloop van tijd lager te liggen. Onderstaand screenshot van de video van de helikopter van de Dienst Luchtvaartpolitie is genomen om 13.09 uur en is illustratief voor de laaghangende, dichte bewolking. De getoonde schoorstenen aan de westelijke rand van de (eerste) Maasvlakte hebben een hoogte van 560 voet (171 meter).

*Figuur 8: Schoorstenen aan de westelijke rand van de (eerste) Maasvlakte met een hoogte van 171 meter, 28 mei 2012, 13.09 uur (Bron: Dienst Luchtvaartpolitie van het KLPD)*

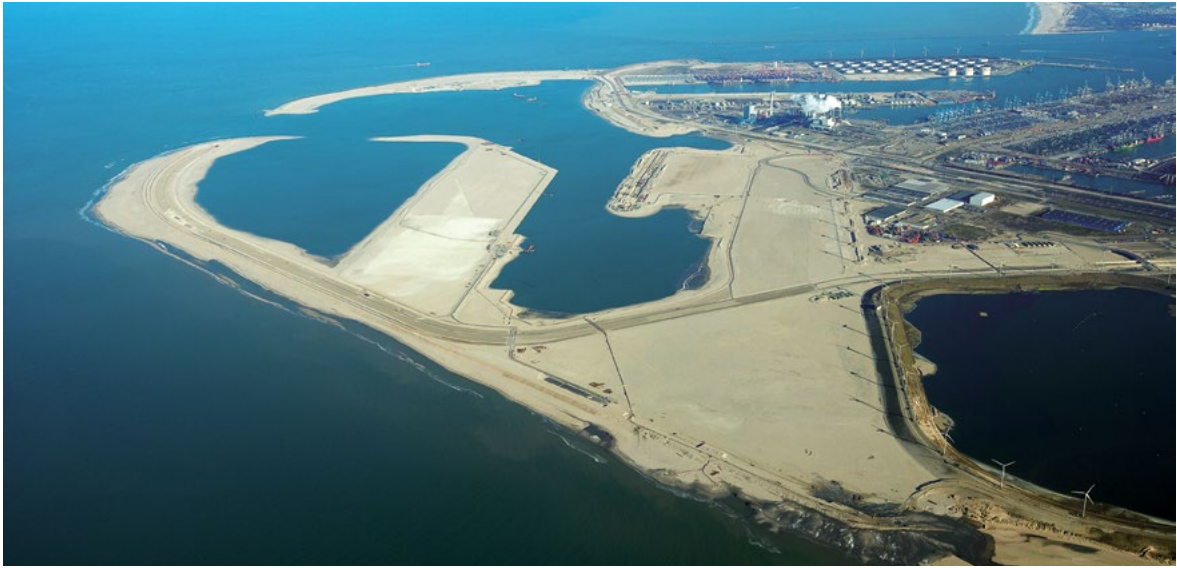
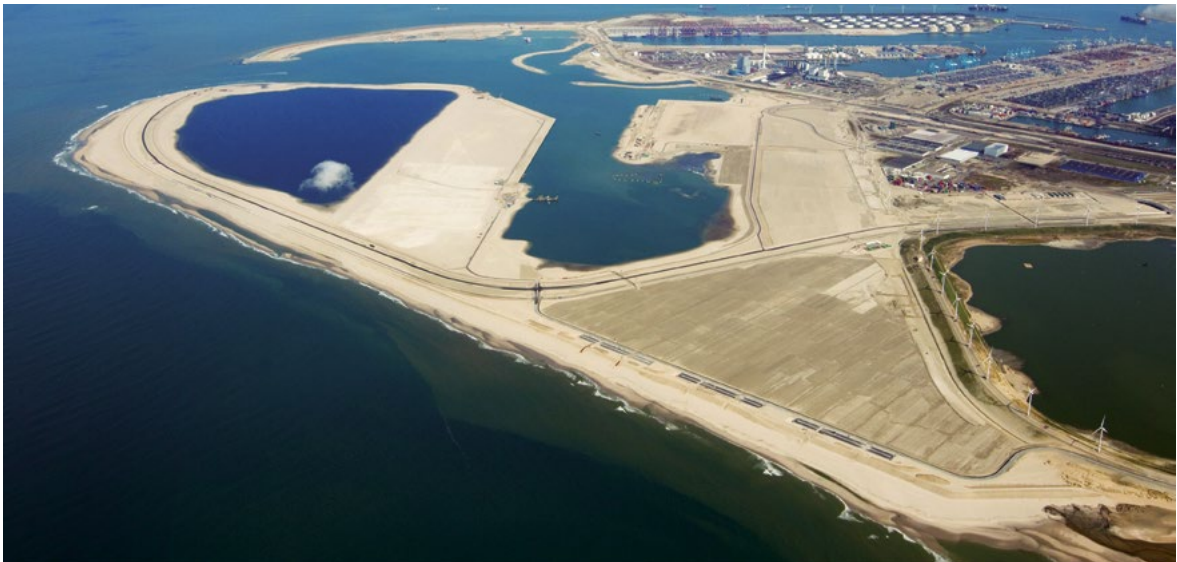
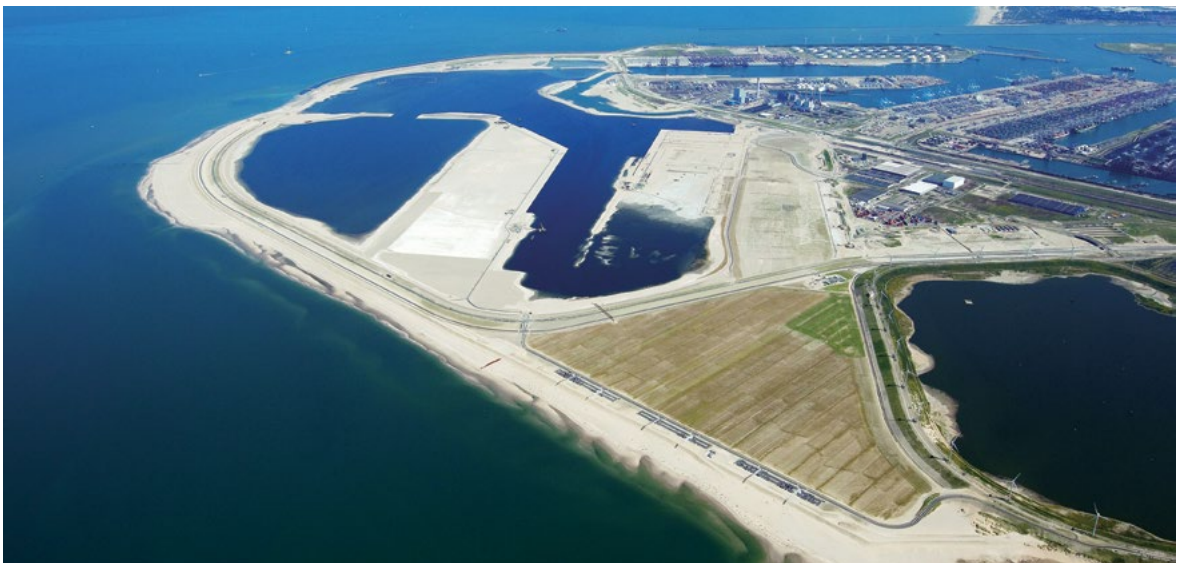
Figuur 9: Luchtfoto's van de Tweede Maasvlakte. Van boven naar beneden de situatie in januari 2012, april 2012 en juli 2012 (Bron: Havenbedrijf Rotterdam/PUMA)

De middelste luchtfoto geeft het meest representatieve beeld van de indeling van het gebied op 28 mei 2012. Op deze foto is zichtbaar dat er aan de linkerzijde van de Tweede Maasvlakte een voor schepen ontoegankelijk binnenmeer is. Dit gebied was tot een paar maanden daarvoor wel toegankelijk voor schepen door een opening aan de noordzijde van dit meer (zie eerste afbeelding in figuur 9).

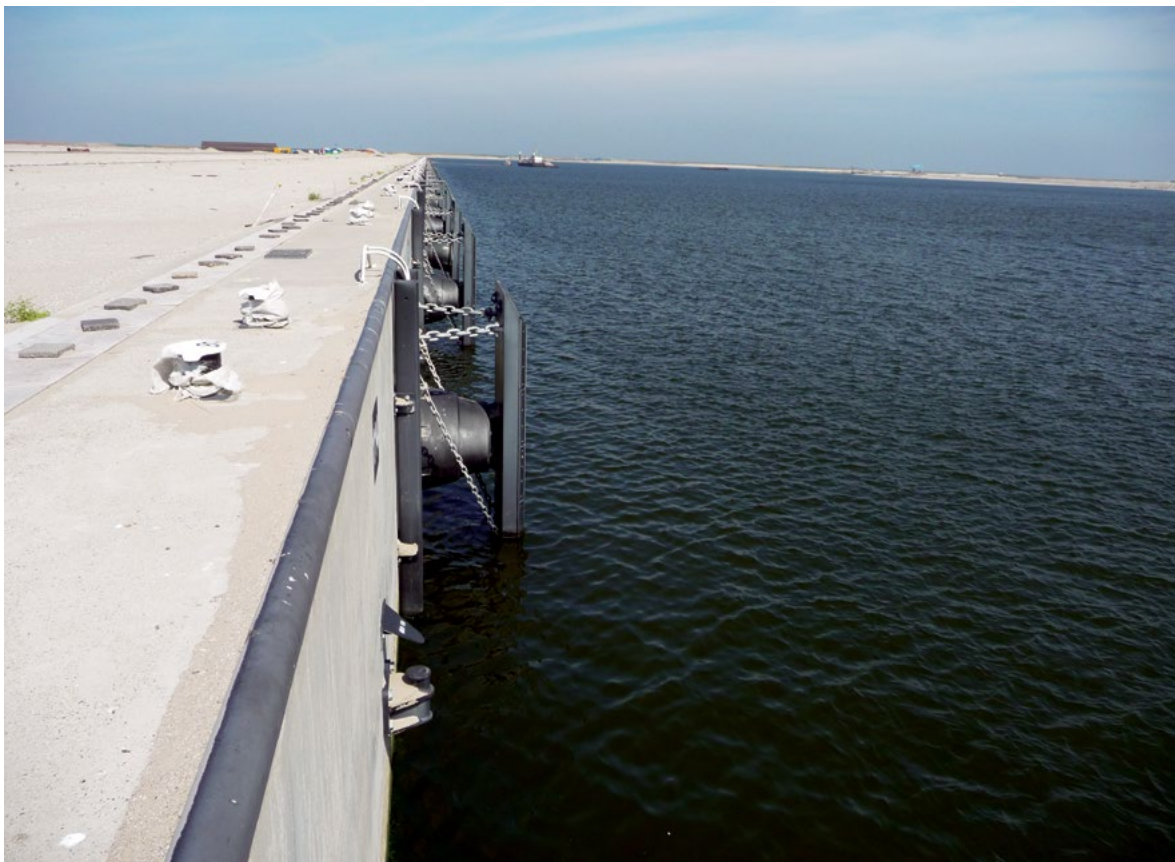
De Bavokade 5.1<sup>39</sup>, de plaats waar het vliegtuig op 28 mei is gevonden, is een stuk opgespoten land met aan de oostelijke kant 5 tot 6 meter hoge kademuren. De westelijke kant bestond op 28 mei uit een zandvlakte die glooiend overging in een strand aan een meer van 40 meter diep. De Bavokade 5.1 was enkel vanaf de oostelijke zijde bereikbaar voor vaartuigen.

Figuur 10: Oostelijke kant Bavokade 5.1

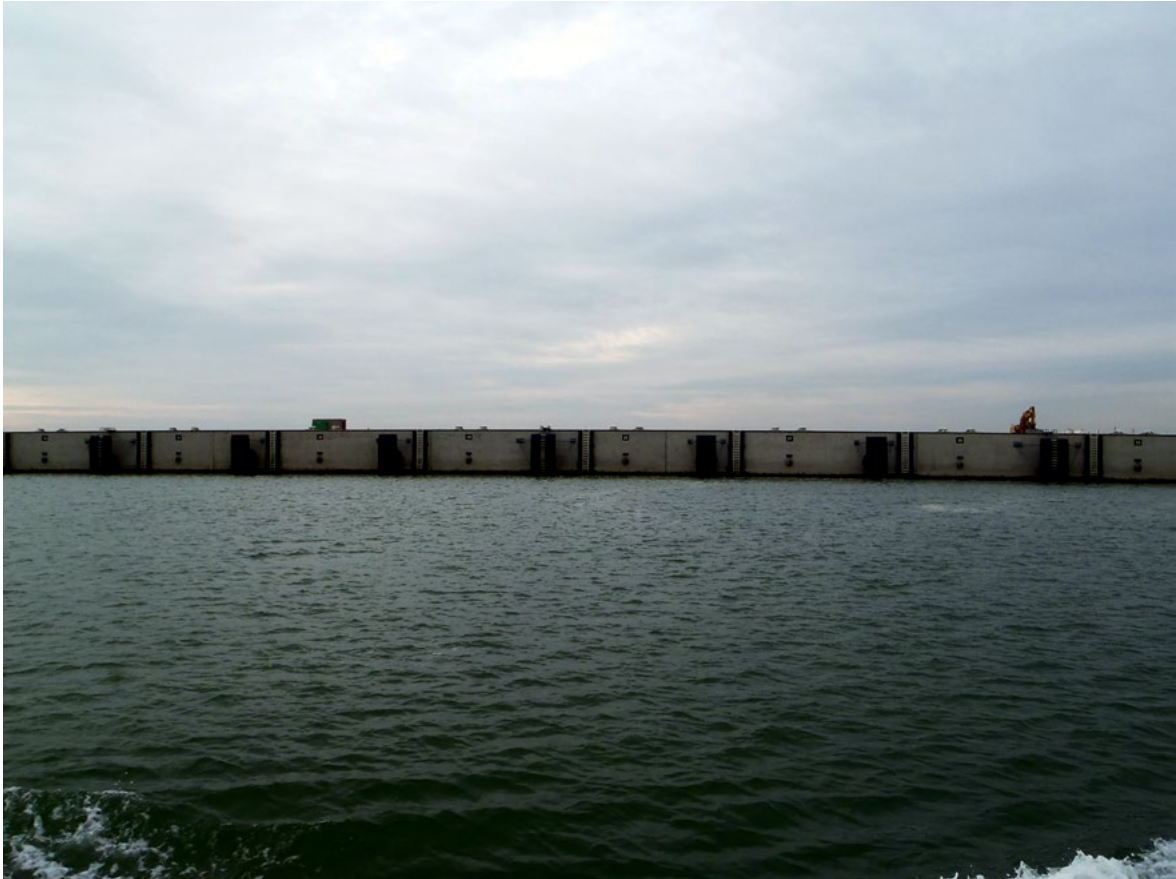
Figuur 11: Oostelijke kant Bavokade 5.1 van circa 50 meter afstand, gezien vanaf het water Bron: PUMA
