ONDERZOEKSRaad  
VOOR VEILIGHEID

# Kwartaalrapportage Luchtvaart

april-juni 2013

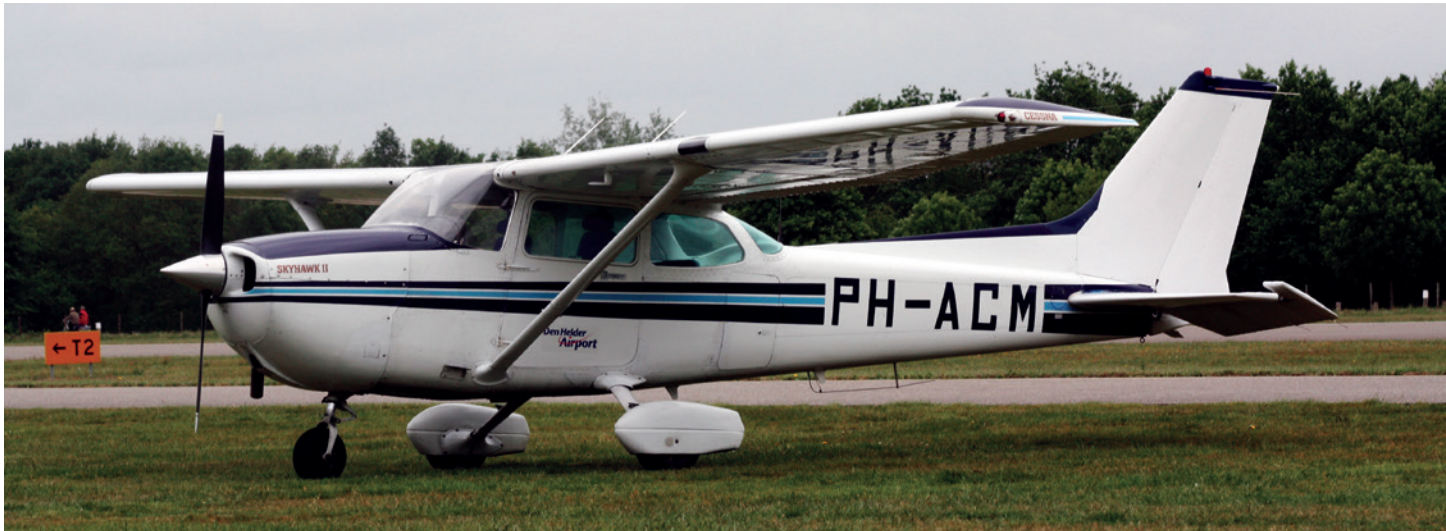
Archieffoto PH-ACM (bron: H. Ranter / Aviation Safety Network)

## Neergestort tijdens vlucht, Cessna 172P, PH-ACM, Noordzee, 8 mei 2013

Het eenmotorige vliegtuig was opgestegen vanaf Den Helder Airport voor een fotovlucht boven de Noordzee. Aan boord bevonden zich een piloot en een fotograaf. Tijdens een daling, om onder de aanwezige wolken te komen, raakte het vliegtuig het zeeoppervlak en verongelukte. Beide inzittenden werden gered tijdens de door de Kustwacht gecoördineerde reddingsoperatie. Zij droegen geen schouderriem tijdens het ongeval. De bestuurder overleed later aan zijn verwondingen. De fotograaf liep lichte verwondingen op. Het vliegtuig werd volledig vernield door de crash en zonk naar de bodem.

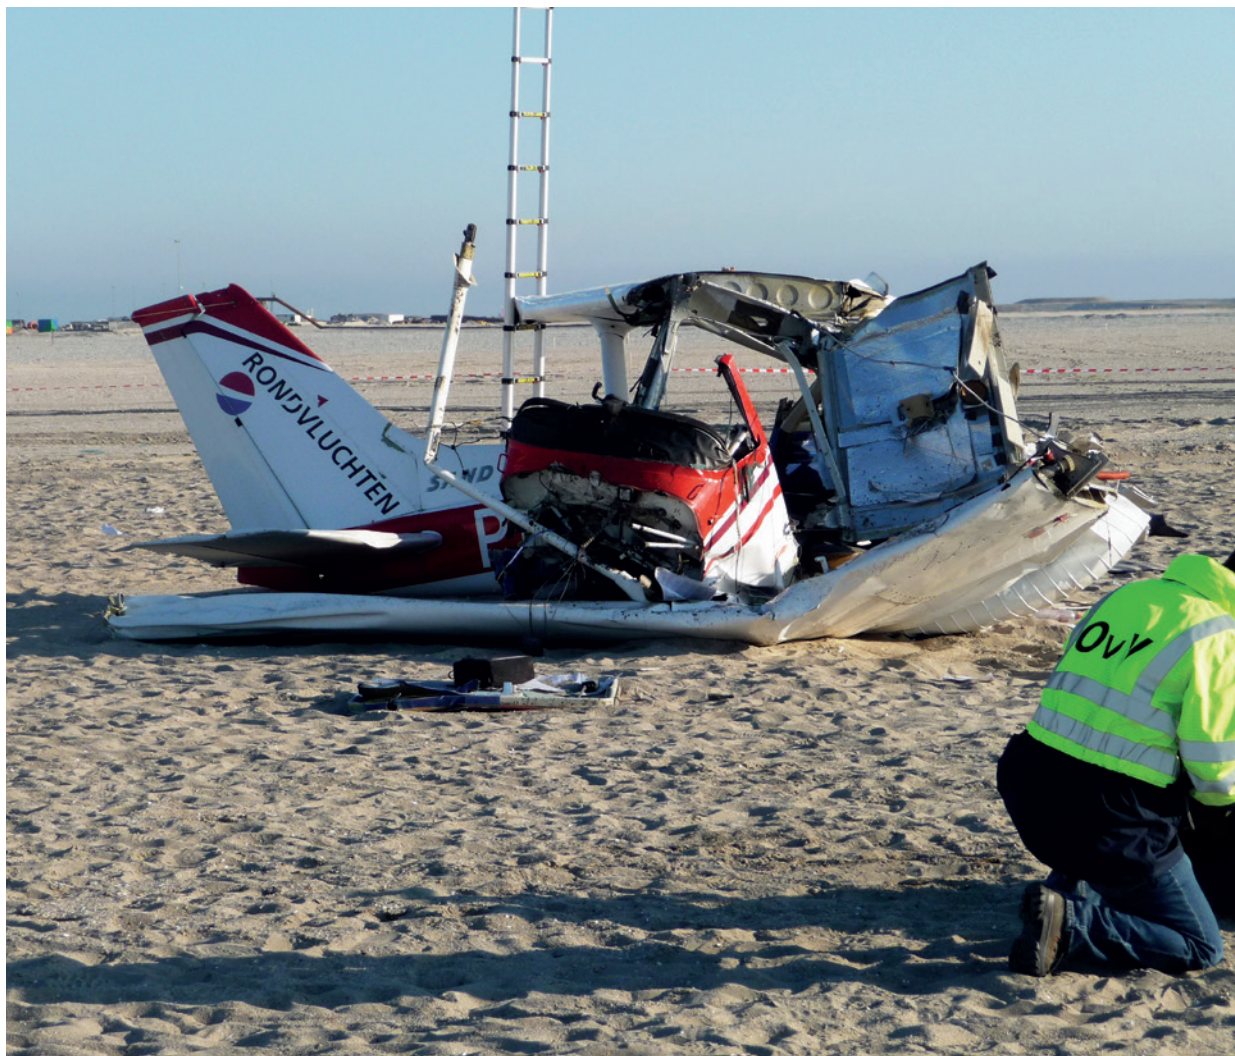
## Vliegtuig vermist - Cessna ongeval op Tweede Maasvlakte, Cessna 172M, PH-SKJ, 28 mei 2012

Een onderzoeker van de Onderzoeksraad ter plaatse op de Tweede Maasvlakte

Om 11.03 uur vertrok hij van daaruit voor de terugvlucht naar Rotterdam. De bestuurder koos ondanks de weersverwachting voor een route langs de kustlijn; dat bleek een route met zeemist en laaghangende bewolking. Daarnaast heeft de bestuurder tijdens de terugvlucht niet geanticipeerd op verslechterende weersomstandigheden. Hij heeft geen andere (naderings)route naar zijn bestemming gekozen en is niet uitgeweken naar een ander vlieg-

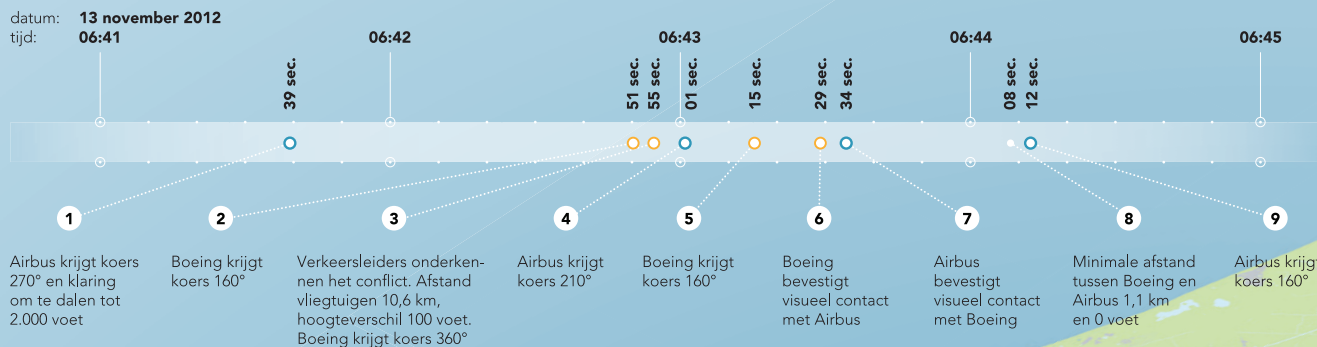
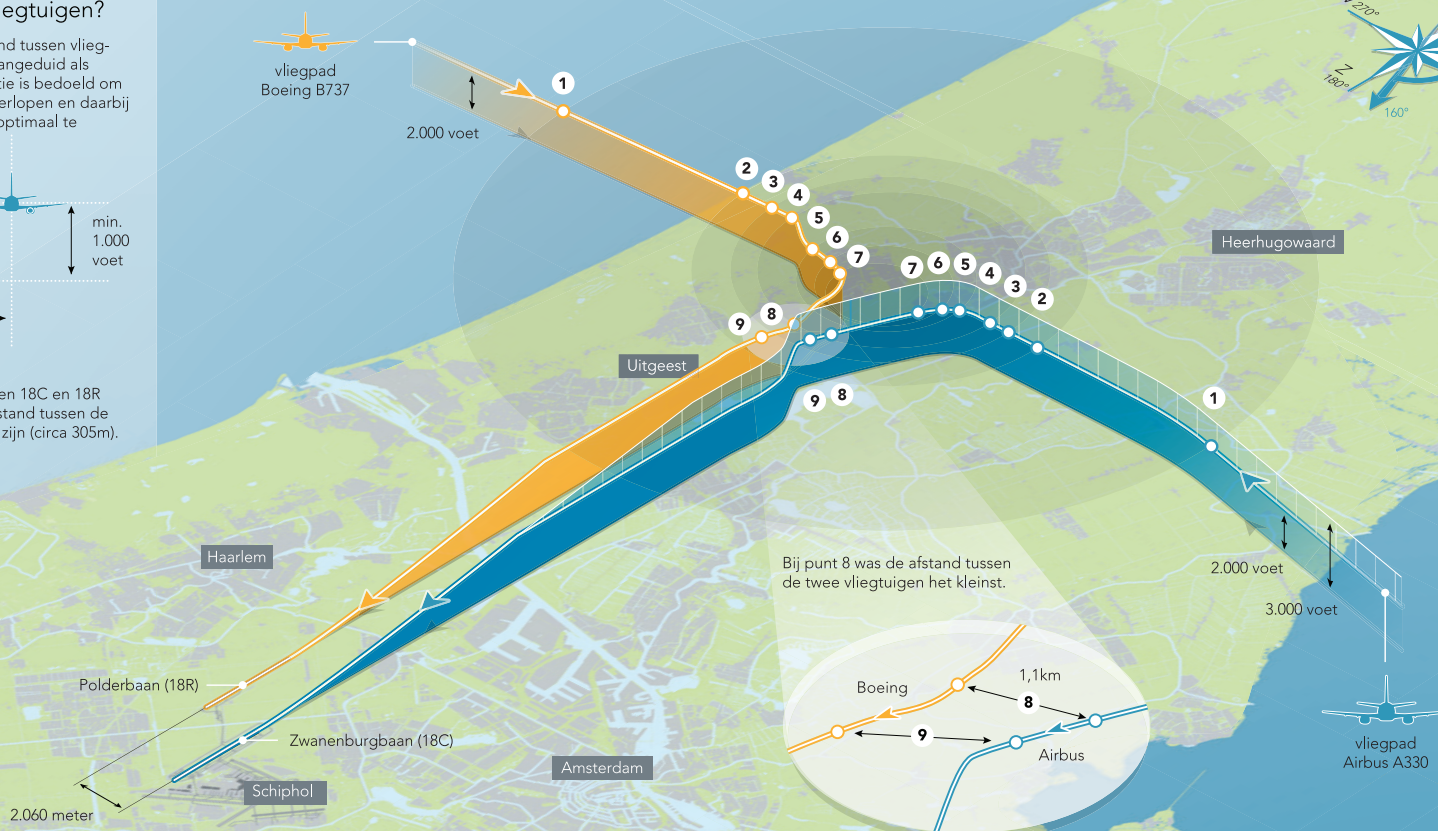
Vanwege de ligging van de banen 18C en 18R moet de onderlinge verticale afstand tussen de vliegtuigen minimaal 1.000 voet zijn (circa 305m).

De luchtverkeersleiding nam het initiatief het vliegtuig dat op de Zwanenburgbaan moest landen, te laten naderen op 2.000 voet in plaats van de gebruikelijke 3.000 voet. Dit was mogelijk omdat er tijdelijk geen verkeersaanbod was voor de parallelle Polderbaan. Op het moment dat zich weer verkeer aanbood voor deze baan, had het verkeer voor de Zwanenburgbaan naar een minimale hoogte van 3.000 voet moeten worden gebracht om aan de hoogteseparatie te voldoen. Dit is niet gebeurd waardoor de afstand tussen de vliegtuigen onder dit minimum kwam.
