**FINAL  
KNKT.18.07.22.03**

**Laporan Investigasi Kecelakaan Pelayaran**

**Miringnya Kapal *Lestari Maju***

**3 Juli 2018**

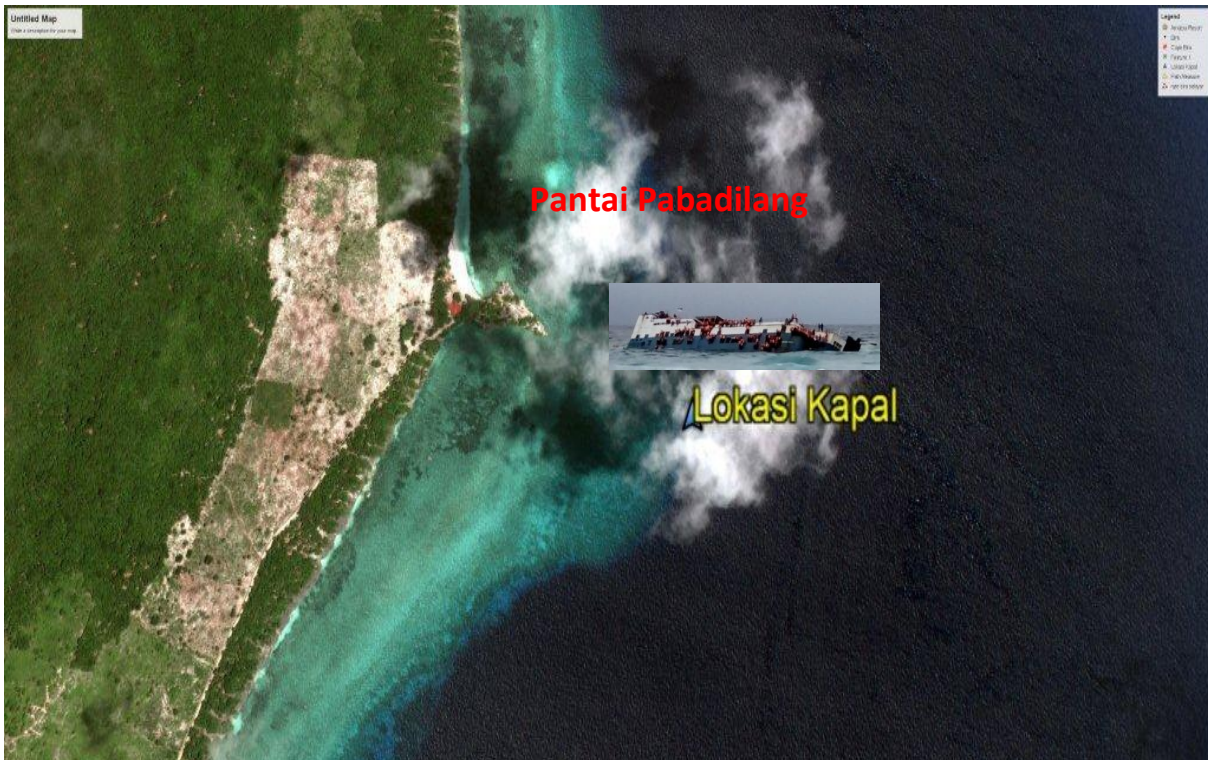
**Gambar I-1: Lokasi dikandaskan Lestari Maju di sekitar perairan pantai Pabadilang**

Penumpang berusaha naik ke *liferaft* dibantu oleh penumpang yang lain dan awak kapal tetapi sulit karena gelombang laut yang tinggi. Para penumpang kapal dievakuasi oleh kapal-kapal nelayan yang ada di sekitar pantai yang datang membantu.

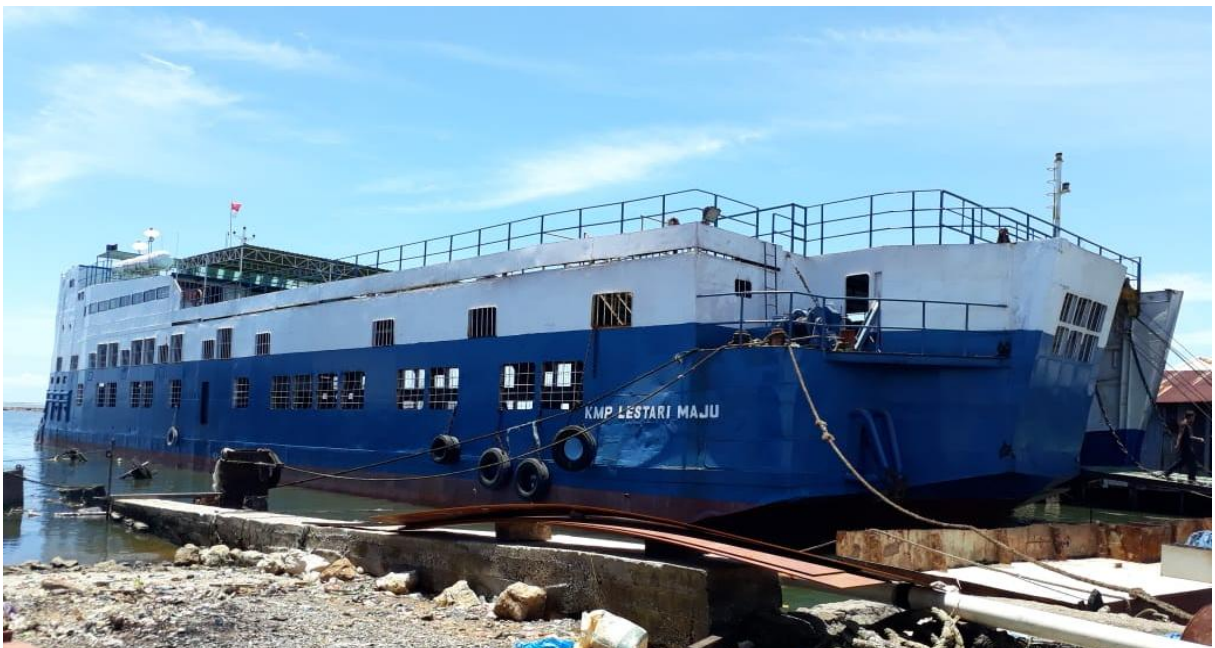
**Gambar I-3: Lestari Maju setelah selesai pengedokan**

Pengedokan terakhir *Lestari Maju* dilakukan di galangan kapal *PT. Afta Tehnik Madiri - Makassar* pada tanggal 27 Februari 2018 – 23 Maret 2018. Pada saat pengedokan *Lestari Maju* dilakukan pemeriksaan ketebalan pelat lambung bagian bawah serta juga pemeriksaan poros dan propeller kapal.

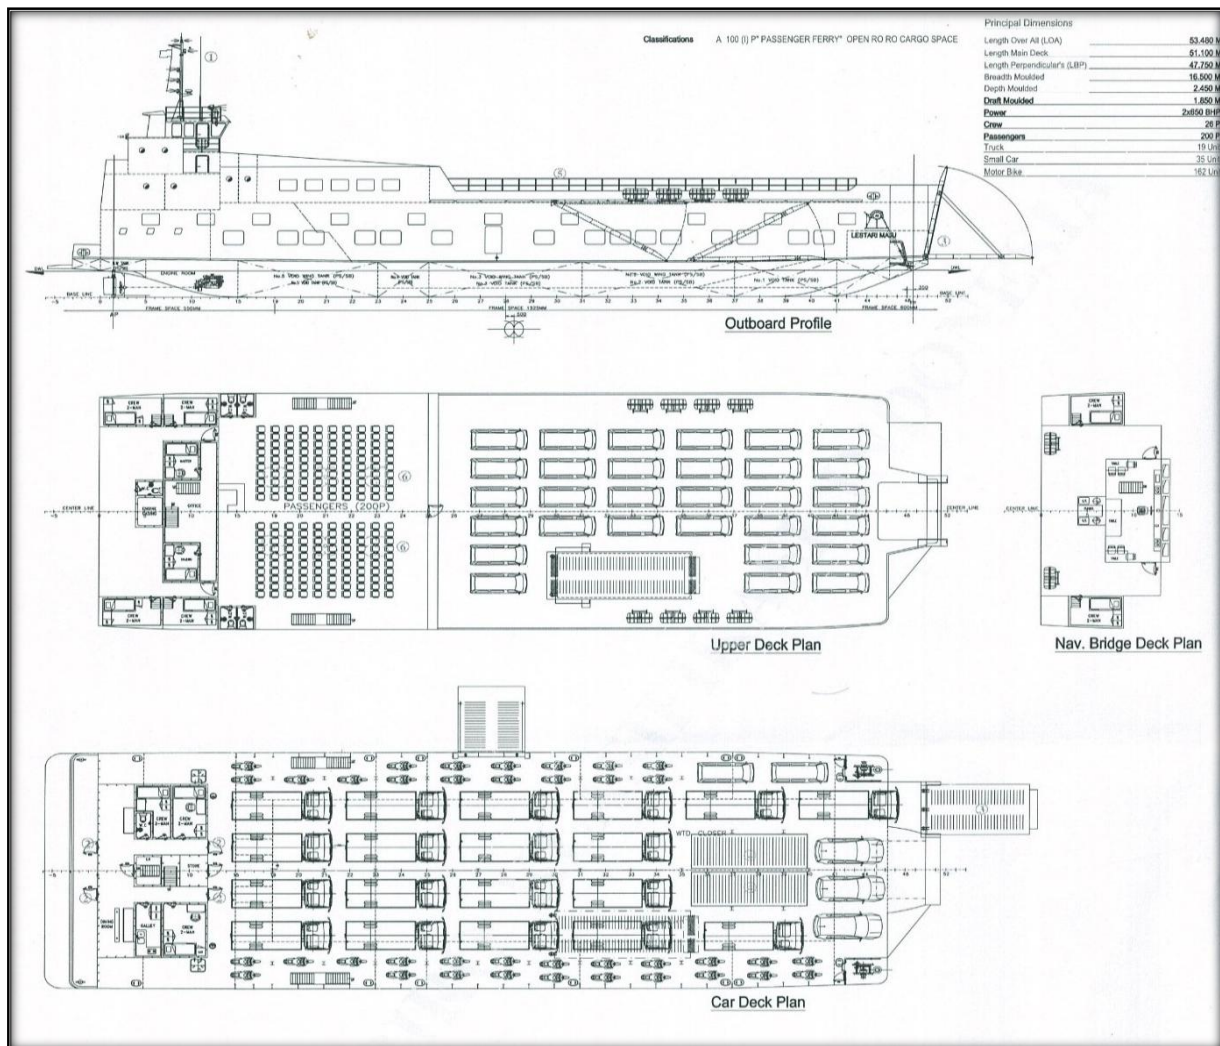
Gambar I-4: Rencana Umum *Lestari Maju* sebagai kapal penumpang dan kendaraan

Lestari Maju memiliki 3 geladak, yaitu geladak bawah, geladak utama dan geladak atas. Geladak bawah digunakan untuk memuat kendaraan khusus roda dua. Geladak utama digunakan sebagai ruang muat kendaraan dan akomodasi awak kapal. Geladak atas diperuntukkan sebagai ruang akomodasi awak kapal dan tempat duduk penumpang serta anjungan.

Terkait dengan kapasitas muat kendaraan dan loading plan, pada geladak atas (*Upper deck*) dapat mengangkut kendaraan sebanyak 30 unit kendaraan kecil. Pada geladak utama dapat ditempati kendaraan truk atau bus sebanyak 19 unit, kendaraan kecil sebanyak 5 unit dan juga untuk sepeda motor. Sedangkan pada geladak bawah dapat menampung kendaraan untuk sepeda motor.

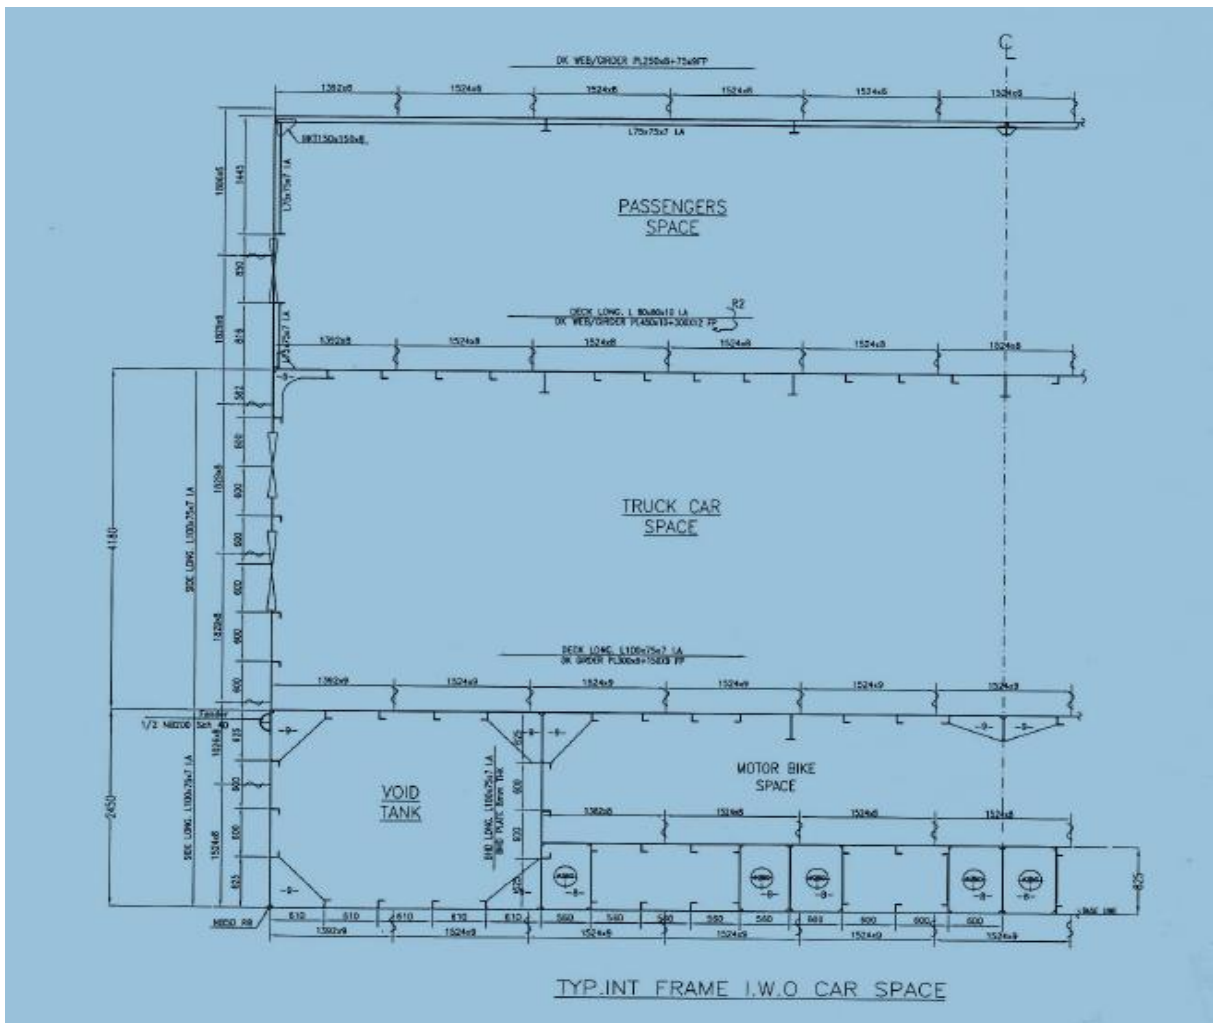
Gambar 1-5: Penampang melintang Lestari Maju

Lestari Maju memiliki 21 tangki void kiri dan kanan yang berada di dasar ganda (*double bottom*), sedangkan untuk air tawar ditempatkan di tangki air tawar yang berada di depan kamar mesin serta tangki balas pada ceruk haluan dan buritan.

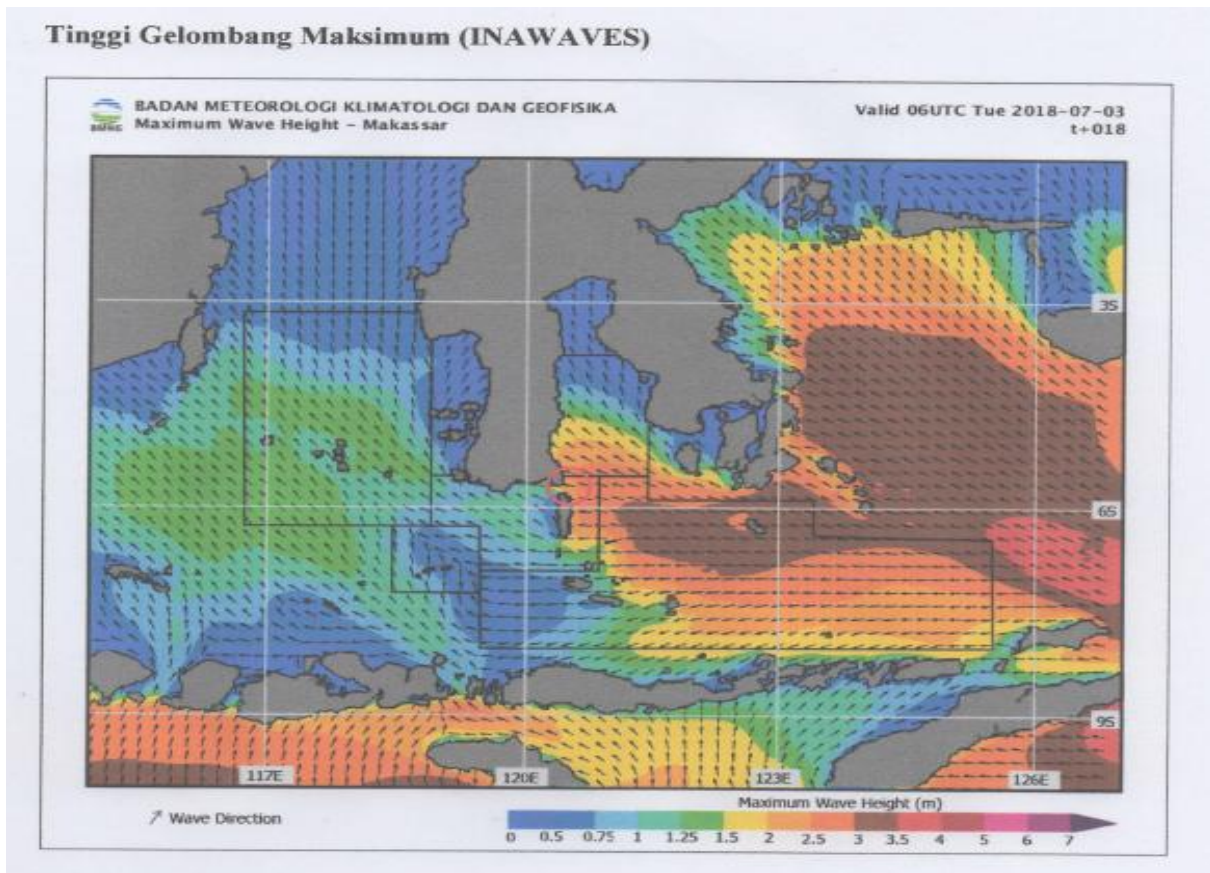
**Gambar I-7: Tinggi gelombang maksimum di perairan antara pelabuhan Bira – Pamatata**

Sesuai informasi dari Badan Meteorologi, Klimatologi dan Geofisika (BMKG) Stasiun Meteorologi Maritim Paotere Makassar, dilaporkan cuaca dan gelombang terkait tenggelamnya *Lestari Maju* pada tanggal 3 Juli 2018 dengan rute pelabuhan Bira, Bulukumba menuju pelabuhan Pamatata, Kepulauan Selayar dari citra satelit pada jam 12.00 – 14.00 WITA di lokasi kejadian.

Adapun ketinggian gelombang rata-rata antara 0,5 - 2,0 meter dengan ketinggian maksimum 3,0 meter dengan arah gelombang dari Timur. Untuk arah angin bertiup dengan kecepatan berkisar antara 8 - 20 knots sebagaimana terlampir.

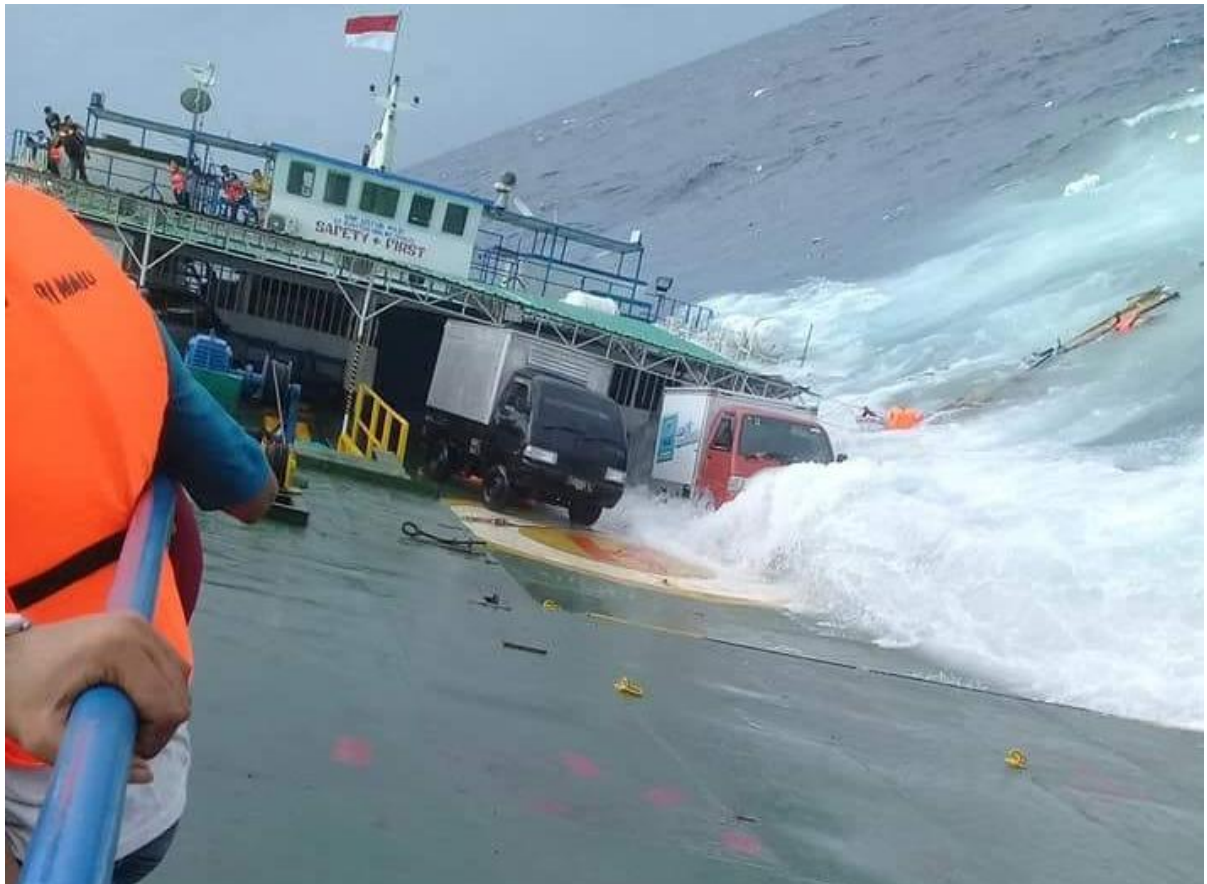
**Gambar 1-8: Kondisi gelombang di perairan antara pelabuhan Bira – Pamatata**

*Lestari Maju* tidak mendapat laporan prakiraan kondisi cuaca yang dikeluarkan BMKG, saat cuaca buruk akan terjadi di pelabuhan Bira, Bulukumba menuju Pelabuhan Pamatata, kepulauan Selayar dari KUPP Bulukumba.

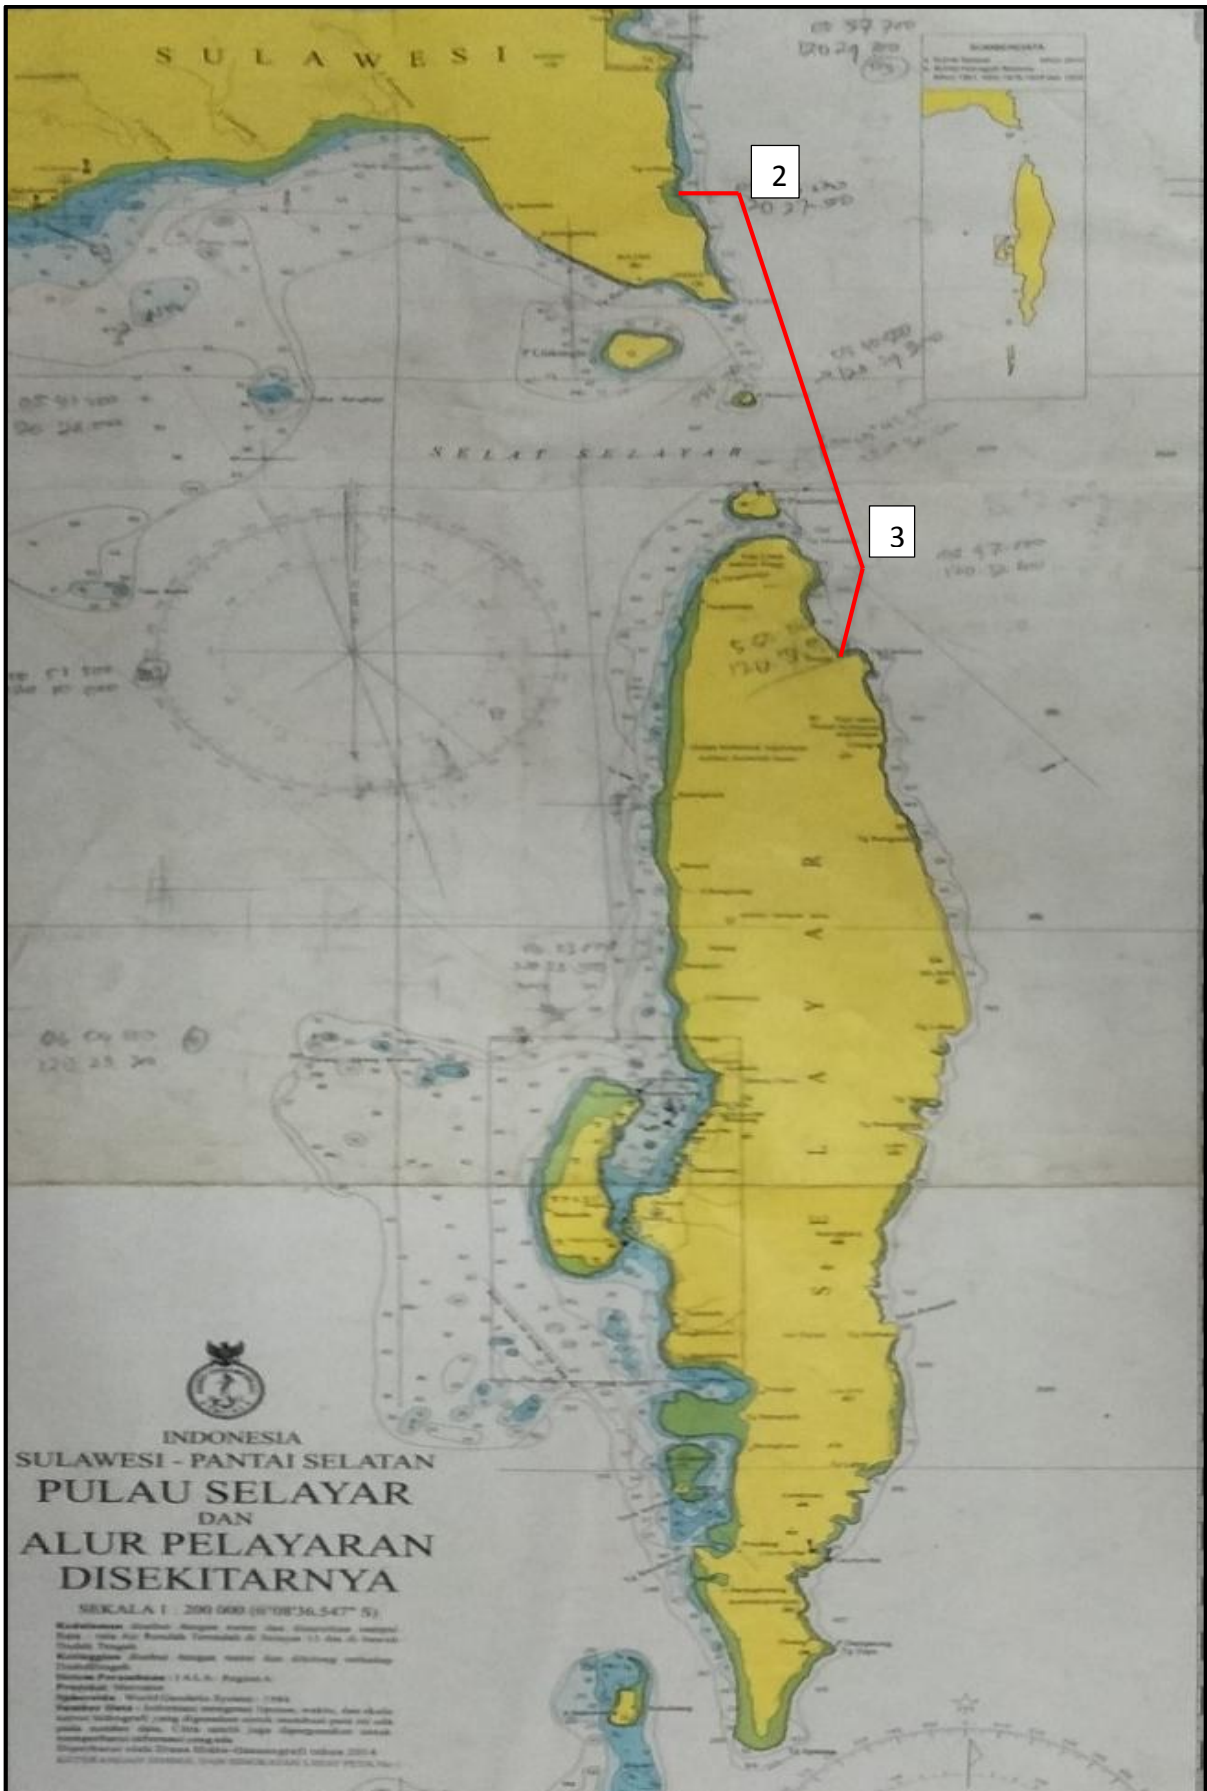
Gambar I-9: Rute pelayaran Lestari Maju

Garis haluan dimaksud di atas juga digunakan sebagai rencana garis pelayaran *Lestari Maju*. Rencana garis haluan ini telah diinput pada GPS receiver untuk membantu awak kapal dalam bernavigasi dan juga memantau posisi kapal pada saat berlayar.

Panjang lintasan penyeberangan Pelabuhan Bira – Pelabuhan Pamatata sekitar 20 NM (*mil laut*) dan dapat ditempuh selama 2.5 – 3.0 jam perjalanan dengan kecepatan 8 knot.

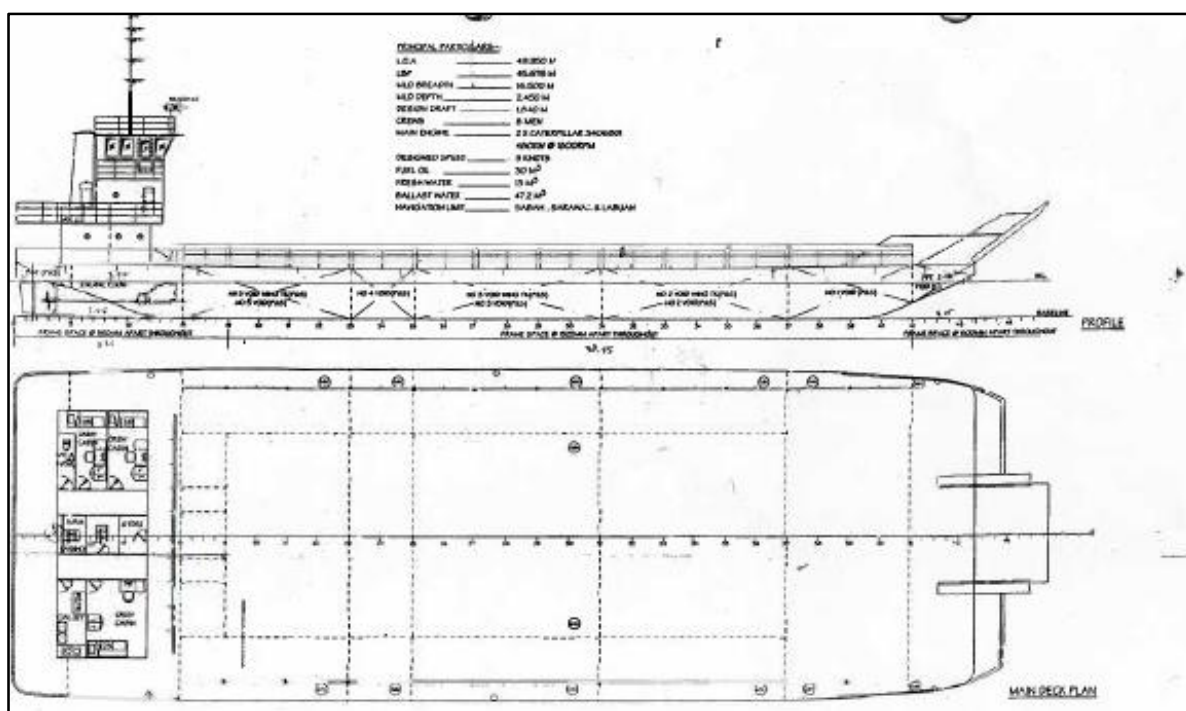
Gambar I-10: Rencana Umum *Lestari Maju* sebelum perombakan

*Lestari Maju* ex *Woodman Lima* dibangun pada tahun 1990 di galangan kapal Piasau Slipways Sdn. Bhd, Miri, Serawak, Malaysia sebagai kapal kargo. *Lestari Maju* didaftarkan dan berbendera Malaysia dari Oktober 1995 sampai Februari 2011.
