**KOMITE NASIONAL KESELAMATAN TRANSPORTASI
REPUBLIK INDONESIA**

LAPORAN AKHIR

KNKT.17.04.03.01

**TABRAKAN BERUNTUN YANG MELIBATKAN MOBIL BUS B 7057 BGA,
4 UNIT MOBIL PENUMPANG, 1 UNIT MOBIL BARANG
DAN 6 UNIT SEPEDA MOTOR
DI JALAN RAYA PUNCAK-CIANJUR CILOTO CIPANAS
KABUPATEN CIANJUR PROVINSI JAWA BARAT
MINGGU, 30 APRIL 2017**

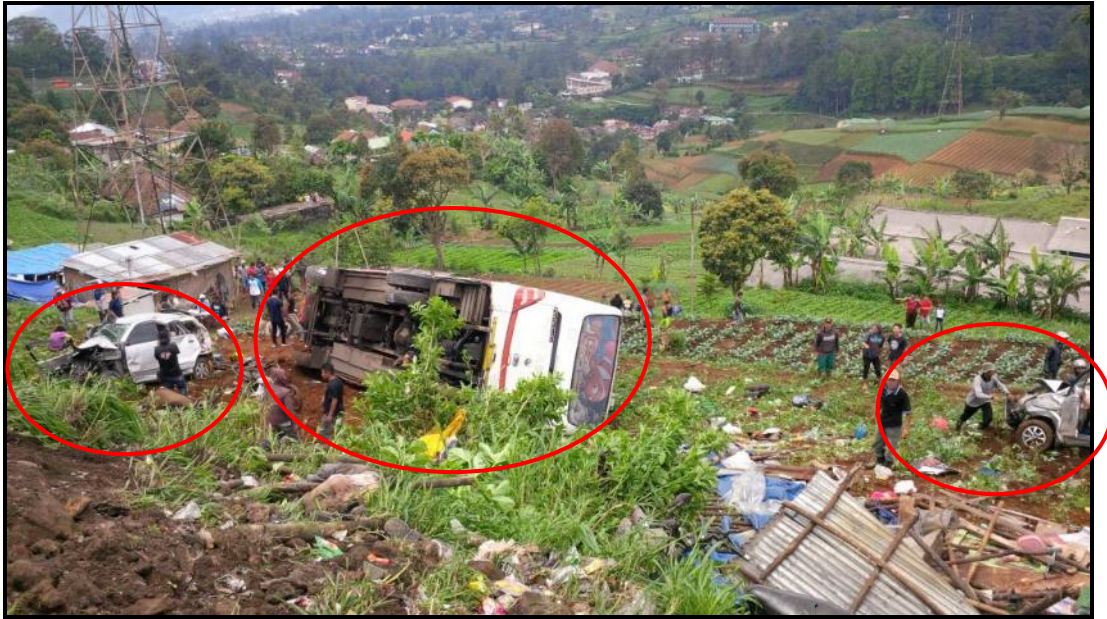
Setelah terjadinya tabrakan, mobil bus tetap meluncur dan jatuh ke lereng dengan kedalaman \pm 4 meter bersama dengan 2 mobil penumpang pribadi dan 6 unit sepeda motor serta bangunan semi permanen yang tertabrak sebelumnya (lihat gambar 2,3,4 dan 5).

Gambar 2. Posisi mobil bus dan 2 (dua) unit mobil penumpang setelah terjadi kecelakaan

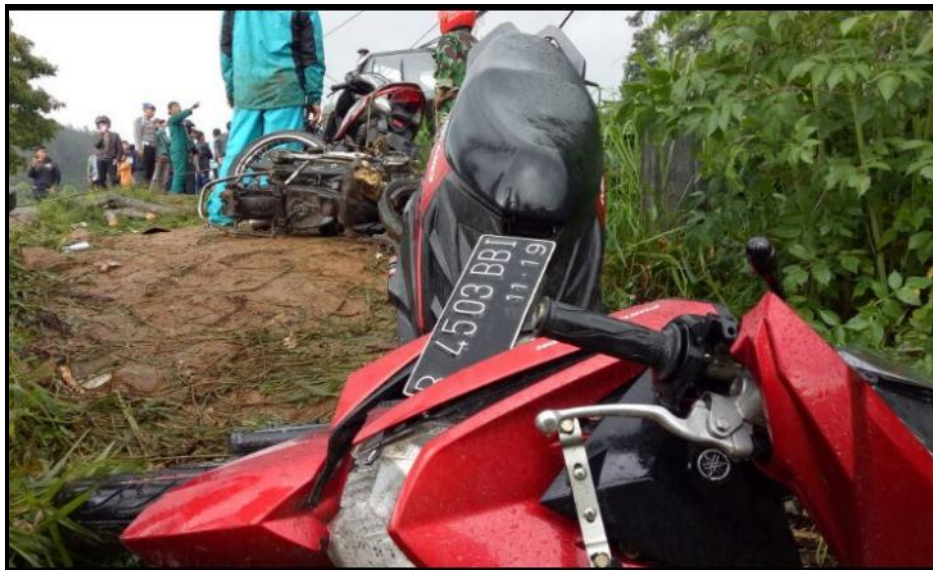
Gambar 3. Posisi sepeda motor setelah terjadinya kecelakaan

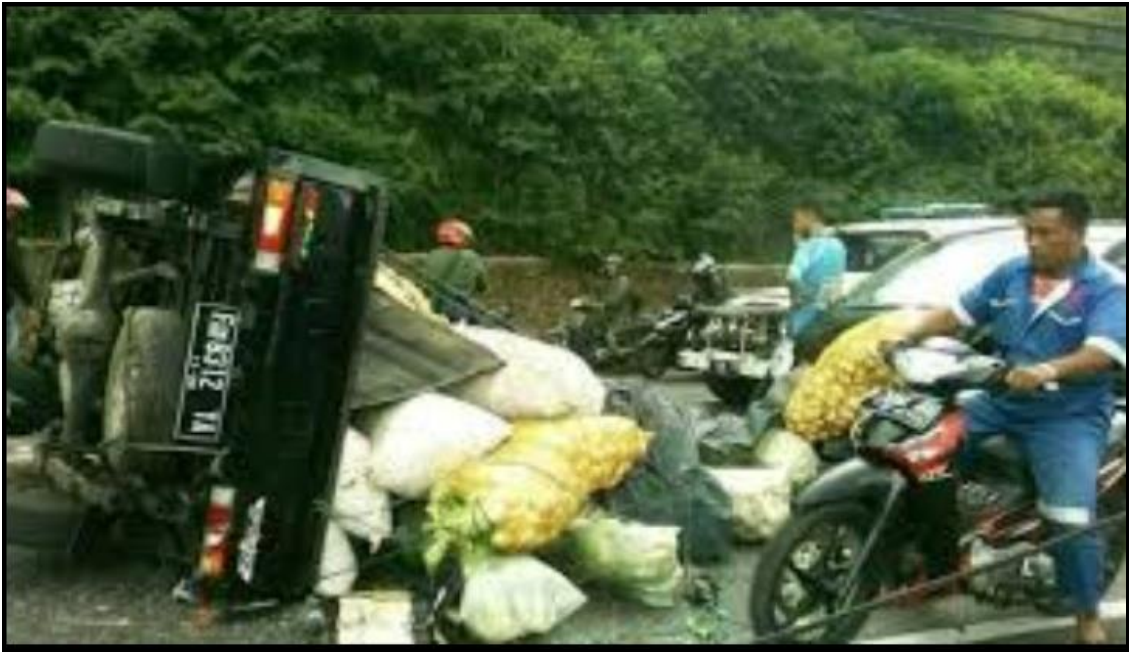
Gambar 4. Posisi mobil pick up setelah terjadinya kecelakaan

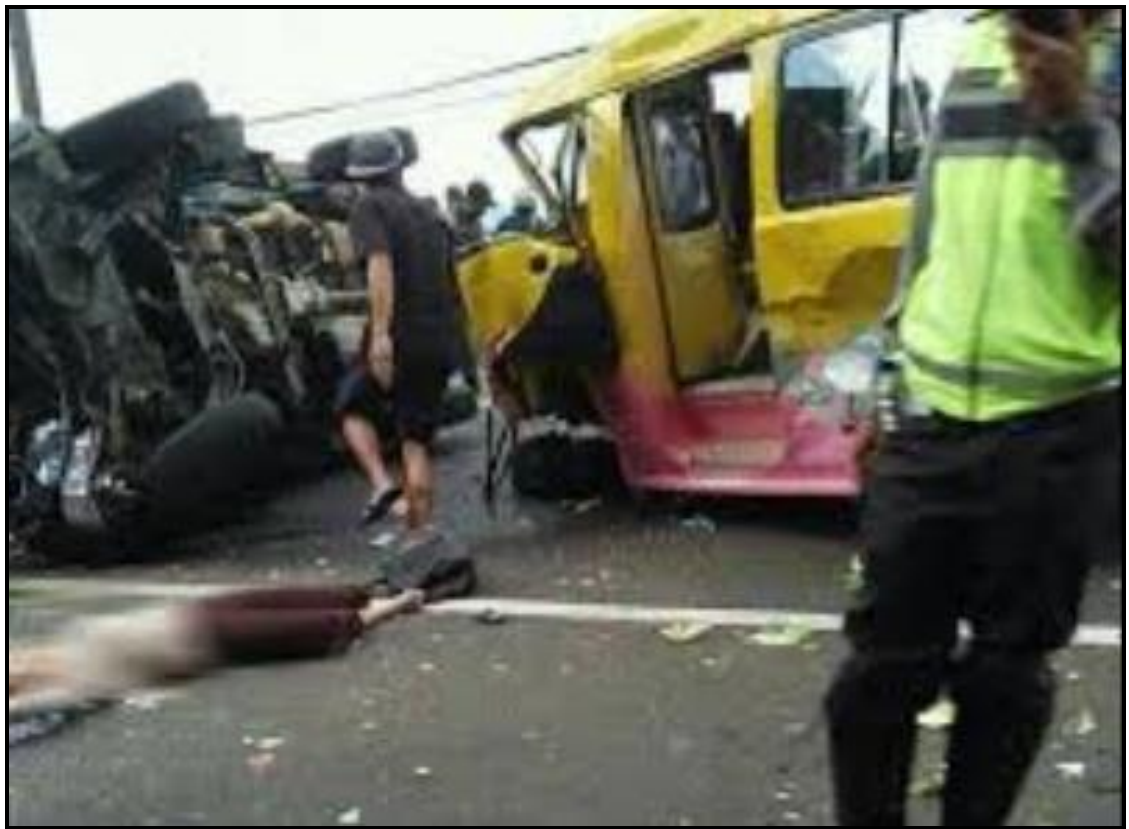
Gambar 5. Posisi angkutan kota setelah terjadinya kecelakaan

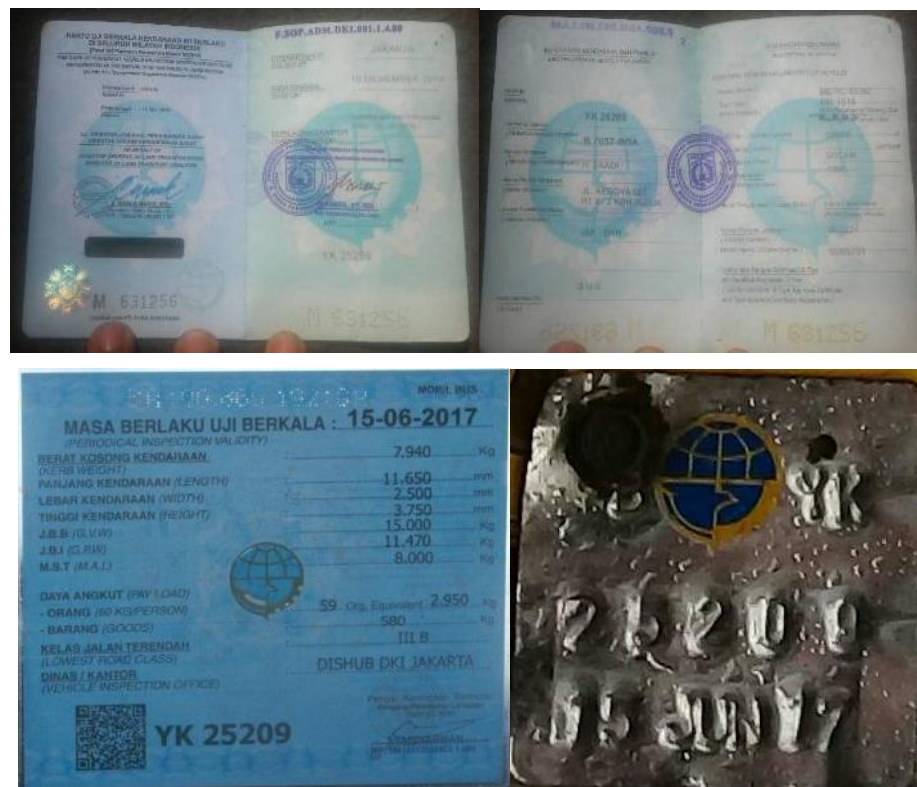
2. Tanda lulus uji berkala berupa Buku Uji Berkala, Stiker Samping dan Plat Uji berlaku sampai dengan tanggal 15 Juni 2017 (Gambar 7);

Gambar 7. Buku Uji Berkala, Stiker Samping dan Plat Uji B 7057 BGA

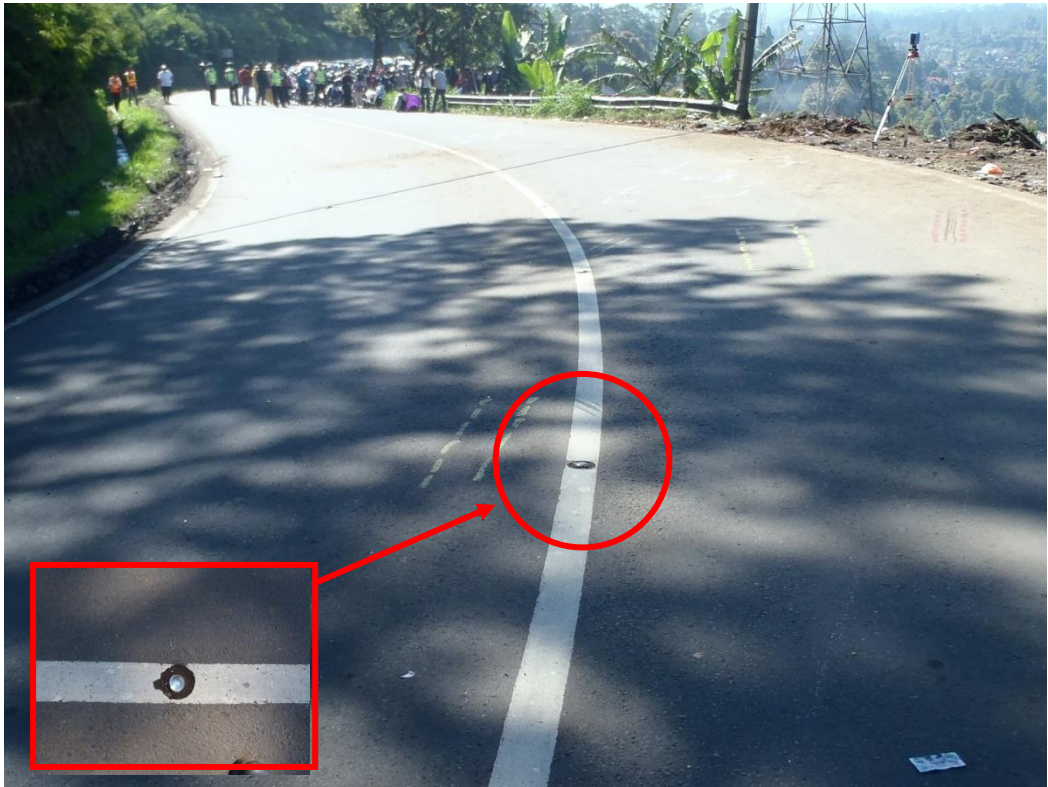
Terdapat Marka jalan berwarna putih yang dinyatakan dengan garis utuh dan dilengkapi dengan paku jalan di kondisi tikungan.

Gambar 36. Marka garis utuh warna putih dilengkapi paku jalan

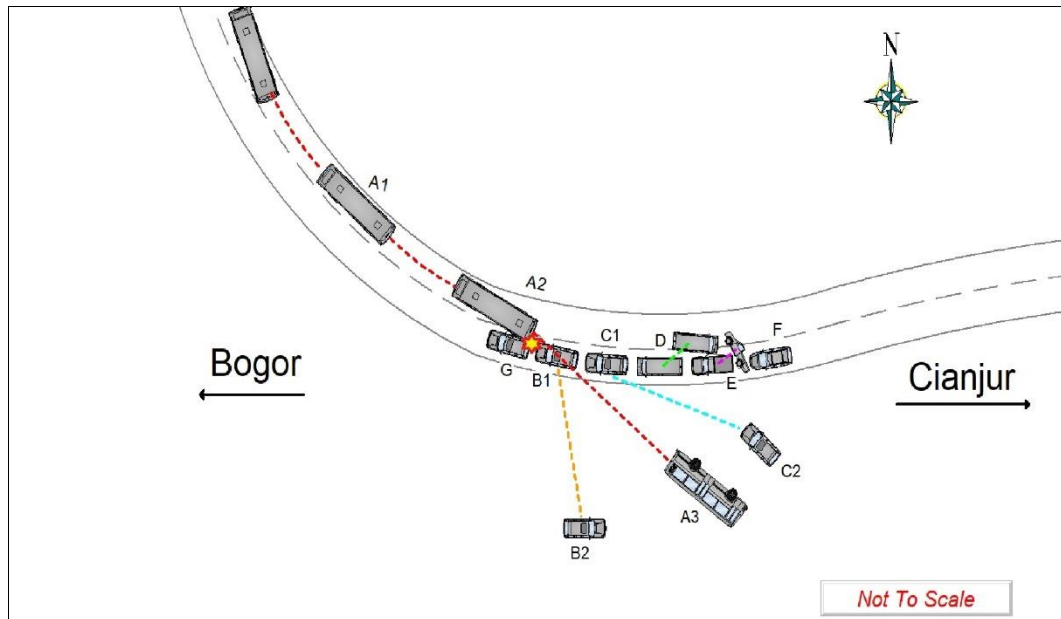
Setelah melewati Rumah Makan Bumi Aki ± 20 meter sebelum tikungan tajam mobil bus keluar jalur dibuktikan jejak *skidmark* yang melengkung melewati marka tengah. Kemudian mobil bus menabrak mobil penumpang Daihatsu Xenia B-1814-

KIM, Toyota Avanza B-1087-BIQ, Toyota Avanza B 1608 BKV, Angkutan Kota F 1940 ZD, yang datang dari arah Cianjur menuju Bogor. Angkot membentur pick up Suzuki Futura F 8312 YA dan Honda Freed B 1789 NF yang ada dibelakangnya. Selanjutnya mobil bus menabrak 6 unit sepeda motor yang sedang parkir di bahu jalan yaitu Yamaha Mio B-4442-BEF, Honda Vario B-4503-BBI, Suzuki Satria FU B-6917-BHK, Honda Vario B-3370-BXG, Honda Beat BE-2165-AC, dan Honda Supra F-6125-WH. Kemudian mobil bus, dan 2 unit Toyota Avanza dan 6 unit sepeda motor jatuh ke lereng. Daihatsu Xenia, Angkutan Kota, Suzuki Futura dan Honda Freed posisi akhir ada di badan jalan.

Gambar 44. Skema Kecelakaan Tabrakan Beruntun

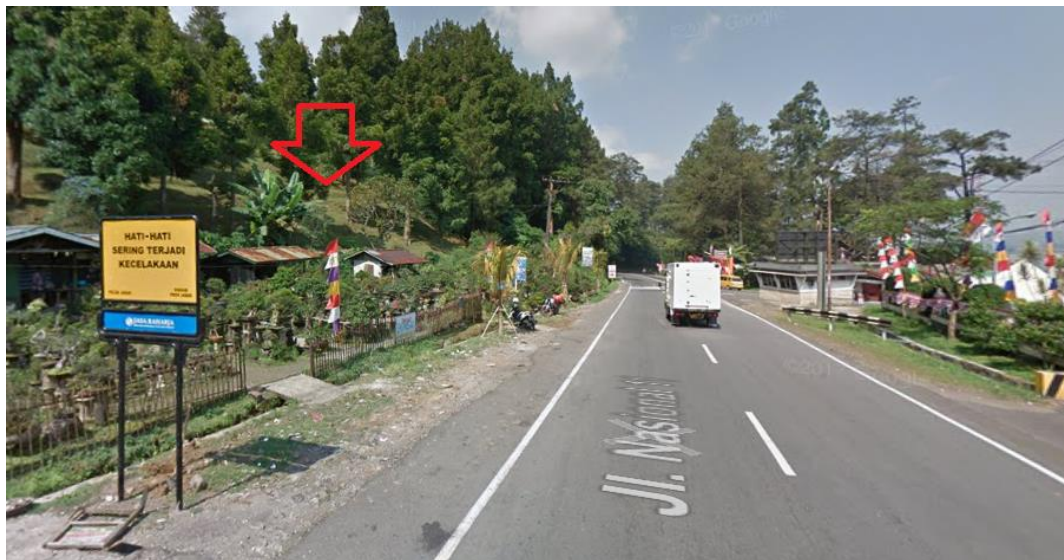
Kondisi geografi jalan yang demikian menuntut pengemudi untuk mengantisipasi dengan melakukan pengereman dan berjalan dengan pemindah daya rendah. Pada ruas jalan tersebut tidak ada "Jalur Penyelamatan" (*arrester bed*) sebagai tempat penyelamatan bagi kendaraan yang gagal dalam pengereman. Selain itu tidak tersedia bahu jalan sehingga kebebasan samping bagi kendaraan yang melintas sangat terbatas khususnya saat berpapasan dengan kendaraan dari arah berlawanan.

Gambar 49. Titik jalur penyelamat \pm 400 meter sebelum tempat kejadian kecelakaan
