**REKOMENDASI SEGERA**  
**KOMITE NASIONAL KESELAMATAN TRANSPORTASI**  
**TUMBURAN KA 56 BANGUNKARTA DENGAN KA 2502A**  
**DI EMPLASEMEN ST. WARUDUWUR,**  
**DAOP III CIREBON**  
**SABTU, 23 MEI 2015**

**Nomor : KNKT/001/2/VI/REK.KA/2015**

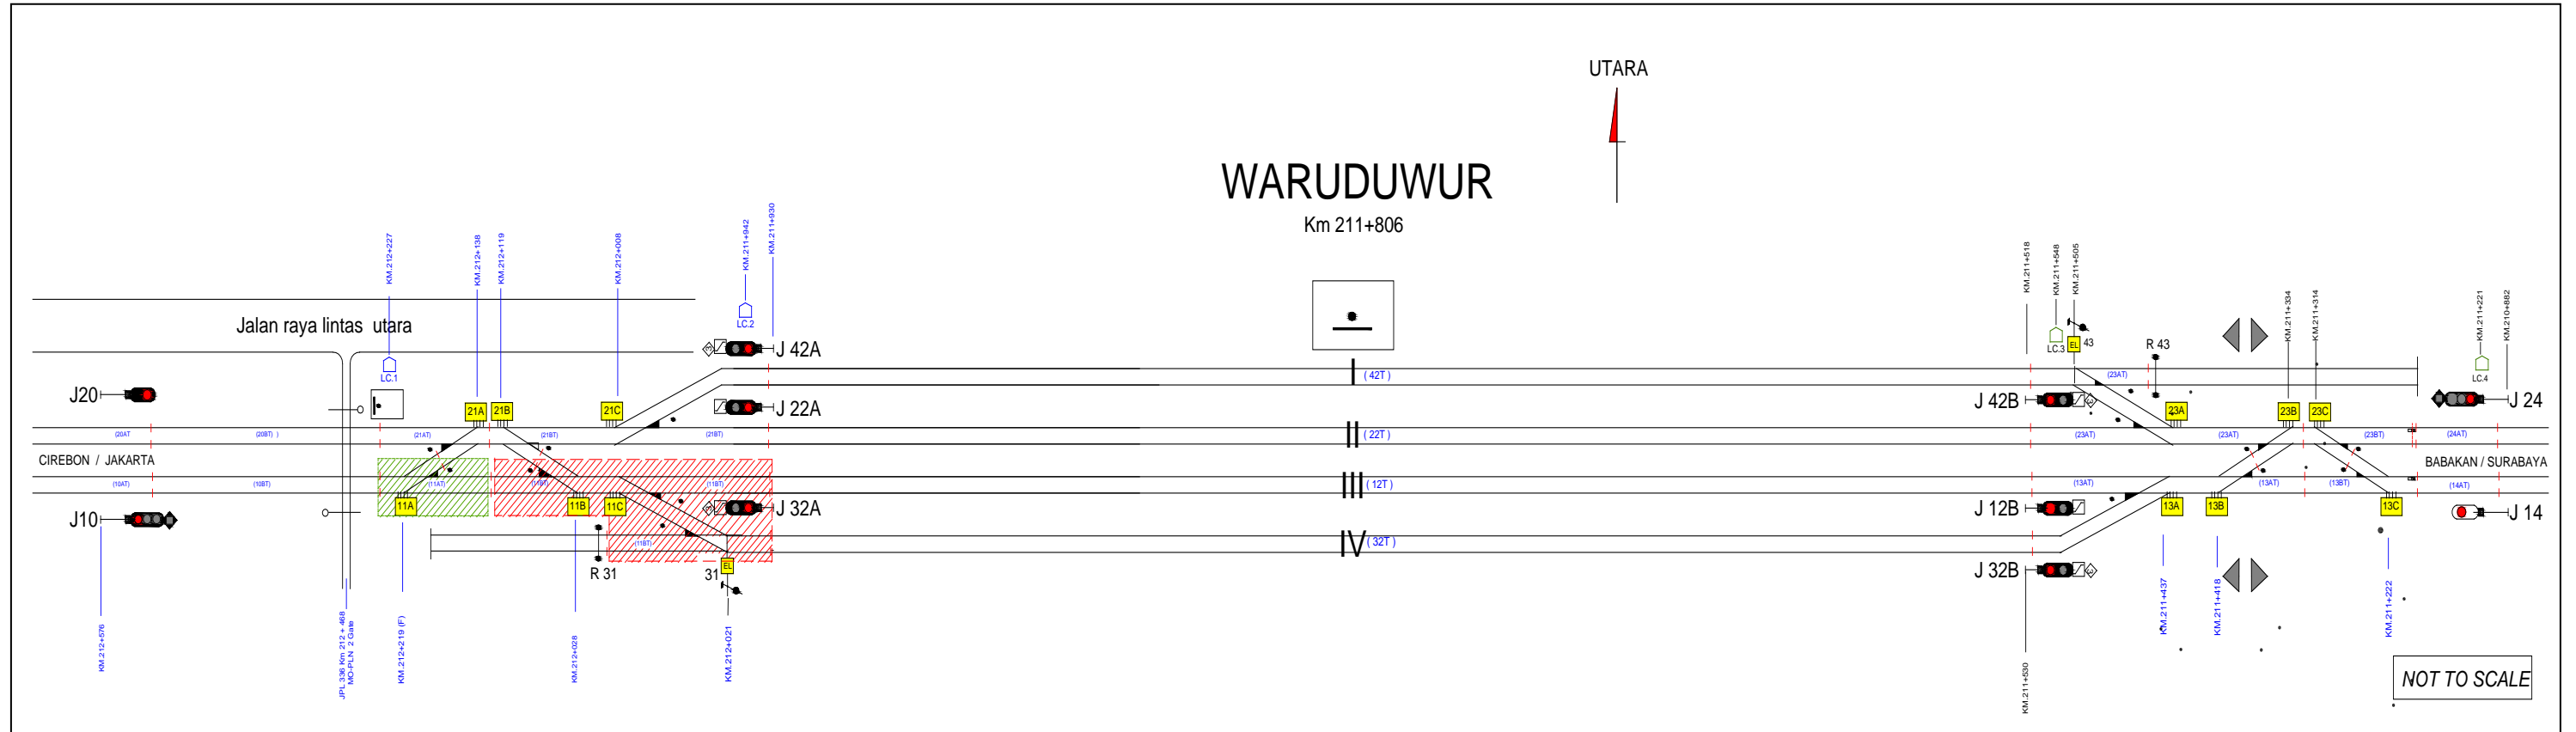
Gambar 2. Emplasemen St. Waruduwur

1. Jalur II rusak : rel = 54 m, bantalan = 72 batang, penambat KA Clip = 184 buah, plat sambung = 2 pasang, baut sambung = 12 buah.
2. Jalur III rusak : rel = 172 m, bantalan = 174 batang, penambat Pandrol = 696 buah.
3. Wesel 11C rusak : bantalan beton = 5 batang, baut bantalan = 6 buah, penambat Pandrol = 5 buah.
4. Sinyal keluar J32A pihak Cirebon Prujakan rusak, *track box* rusak, *Insulated Rail Joint* (IRJ) 2 buah rusak.
